Fortbildungsveranstaltung für Wasserfachleute
vom 07. – 09. November 2017 in Berlin

Praxisbericht Gefährdungsanalyse in Trinkwasser-Installationen

Dipl.-Ing. (FH) Olaf Heinecke
LTZ – Zentrum für Luft- und Trinkwasserhygiene GmbH
Tempelhofer Weg 70 a
10829 Berlin
Tel. 030 - 62 72 17 72
heinecke@luft-trinkwasser-zentrum.de

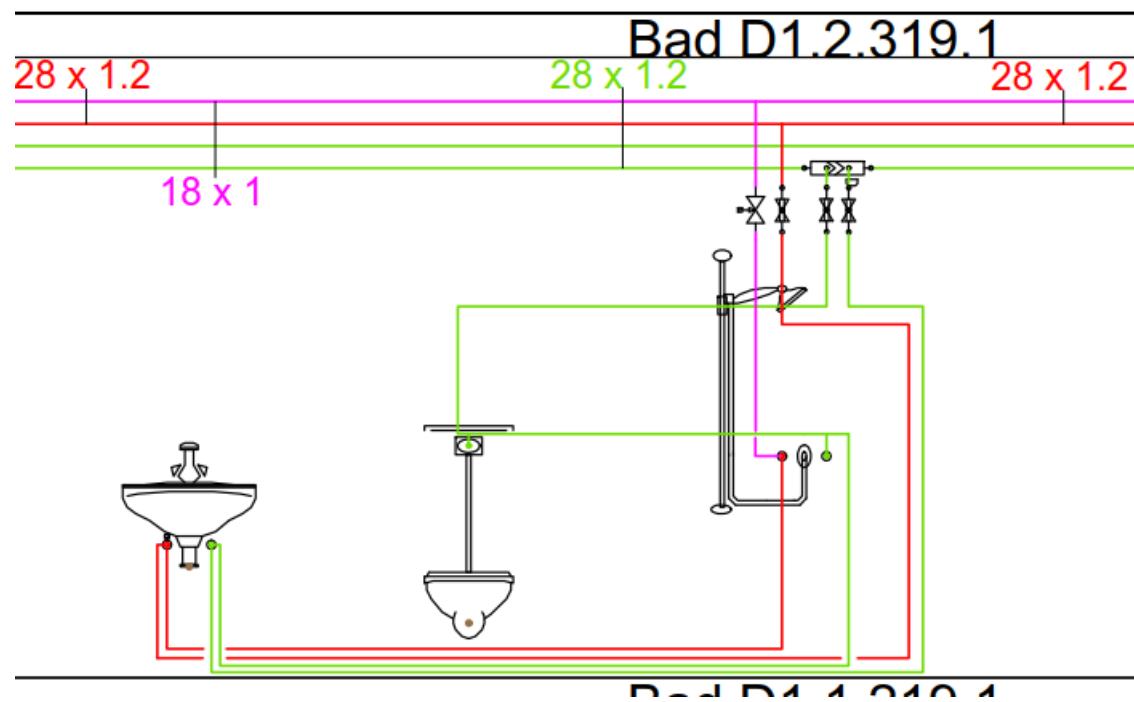
Planungsmangel

- Einbau von Doppelwandscheiben bei Einschleifung in die PWH-C-Anlage
 - Verlegung der PWC-Rohre mit 9mm-Dämmung in den FB-Aufbau neben warmgehende Medienrohre
 - Berücksichtigung eines Zi-Ventils mit zu großen kVmin-Wert

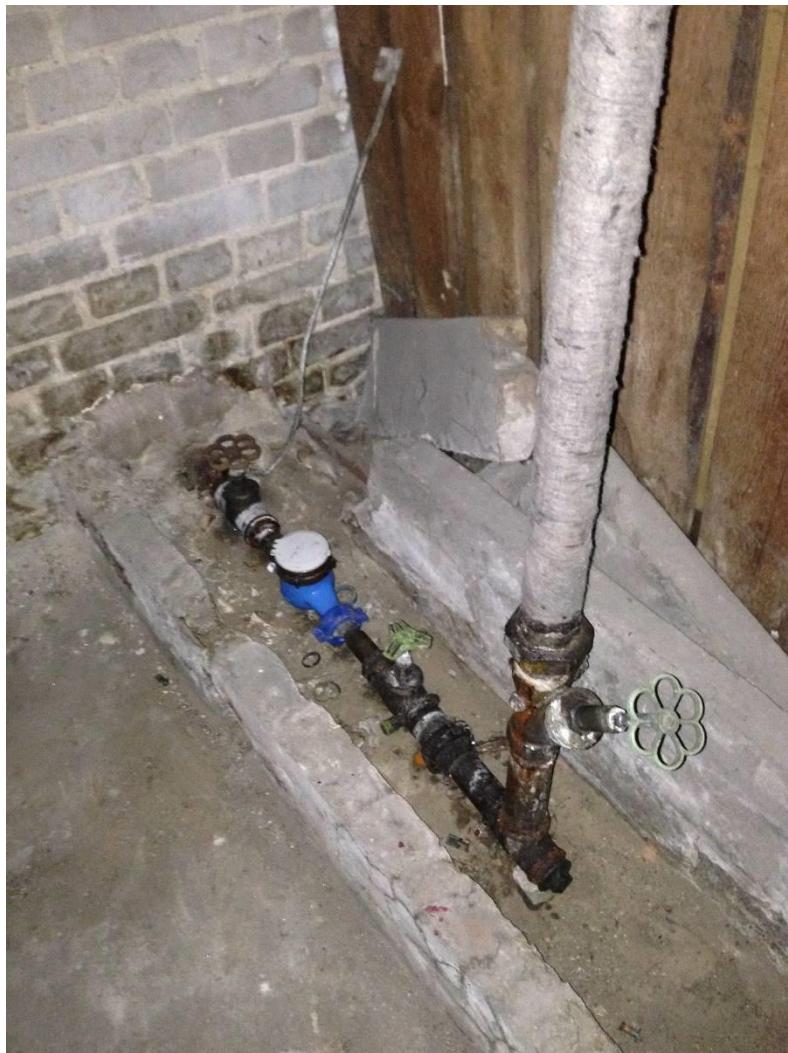
Hausanschluss

- Potentialausgleich nicht angeschlossen
- nicht gewarteter Rückflussverhinderer
- verrostet
- Schwitzwasserdämmung ungenügend

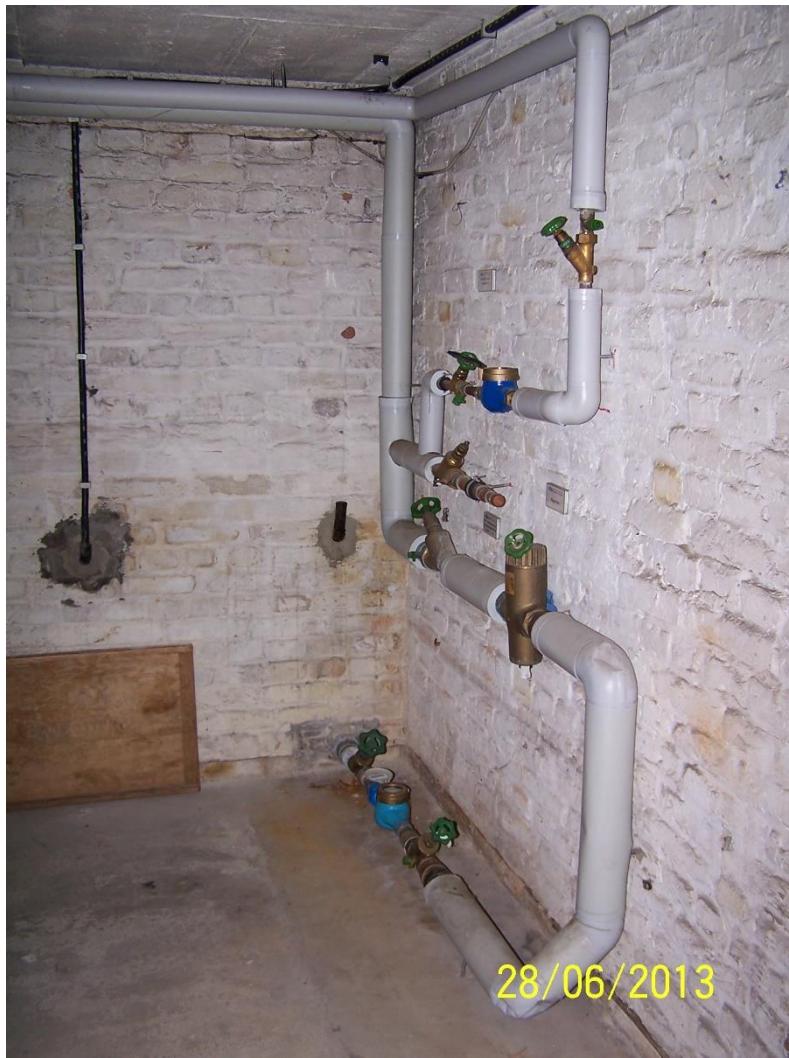
Hausanschluss

- Potentialausgleich fehlt
- Hauswasserfilter nicht gewartet
- Totleitung
- Stagnationsstrecken

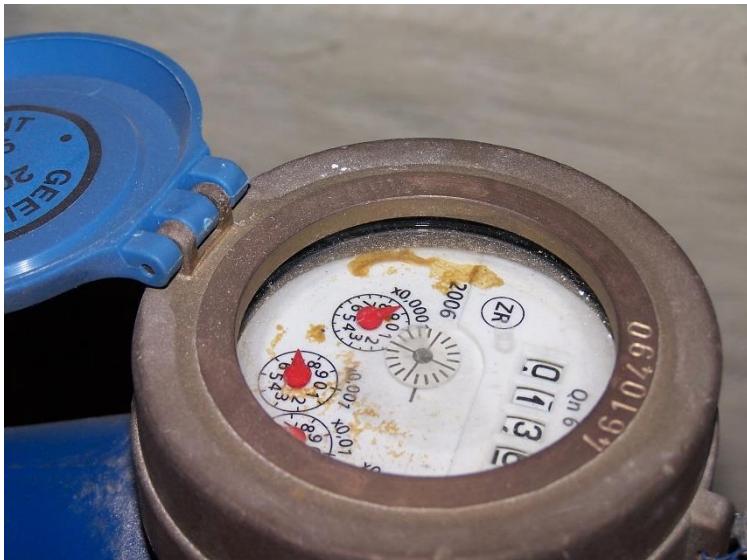
Hausanschluss - Wasserzähler

- Biofilm im Wasserzähler

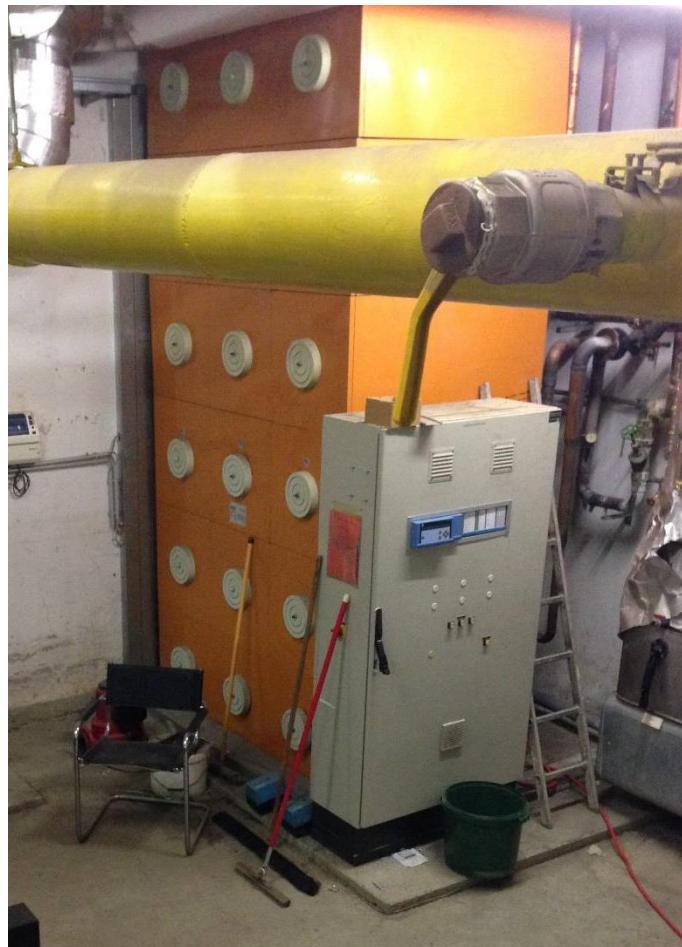
TWE mit PWC-Zuleitung – TWE als Speicher

- unzulässige Anordnung der Batteriespeicher

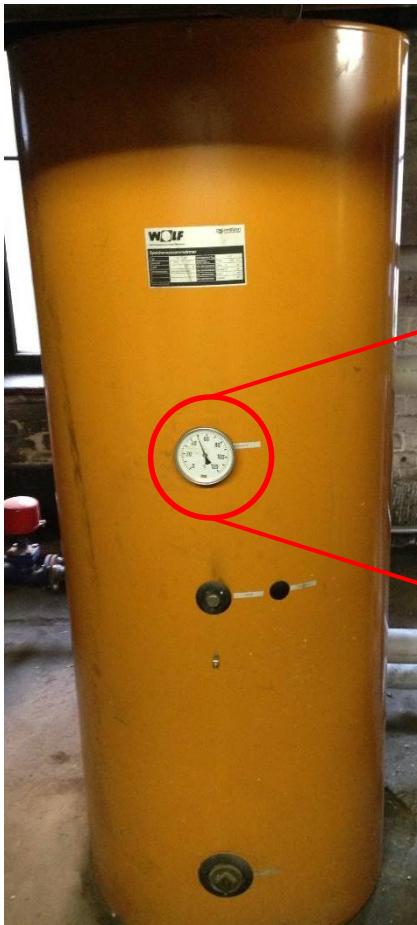
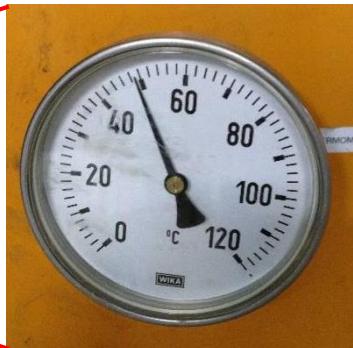
TWE mit PWC-Zuleitung – TWE als Speicher

- Mindesttemperatur im Speicher nicht eingehalten

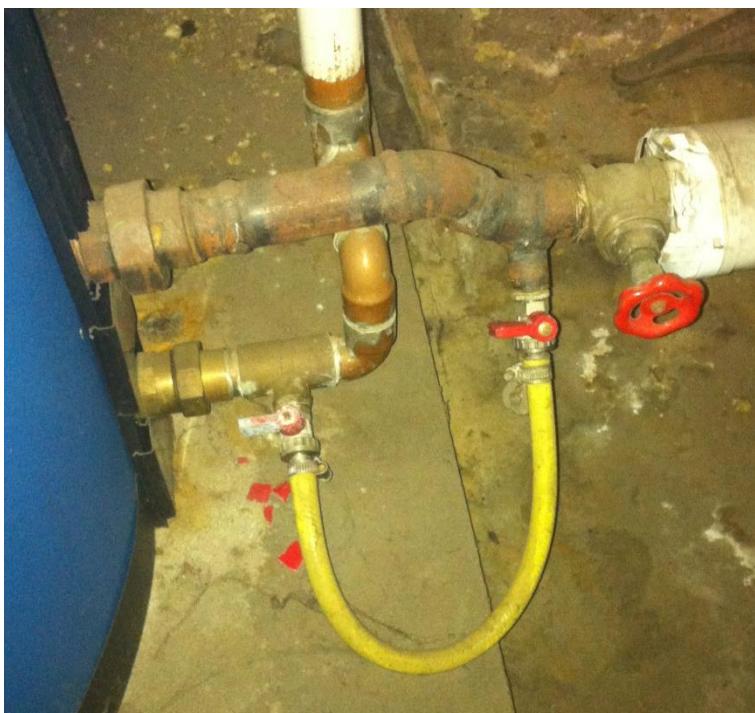
Sicherungseinrichtungen –
Heizungswasser-Nachspeisung

- fehlende Sicherungseinrichtung nach DIN EN 1717
z.B. Heizungsbefüllkombination

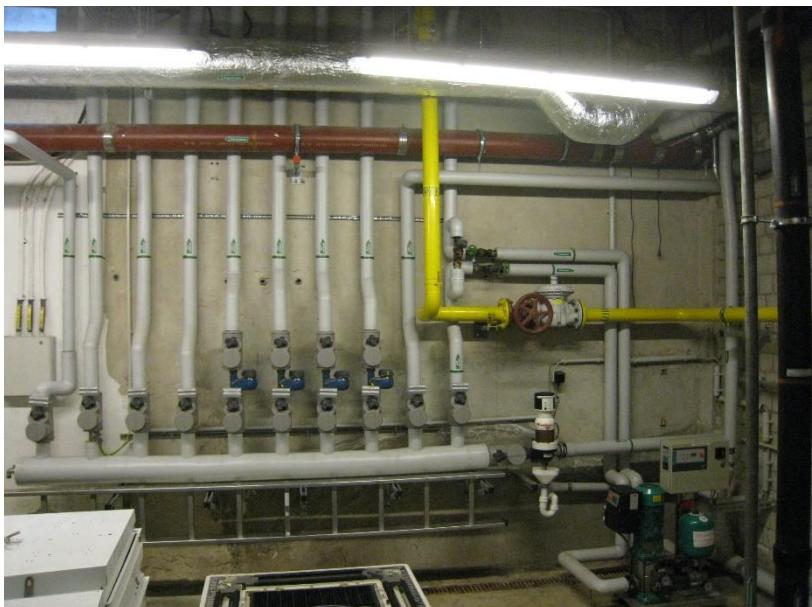
Rohrleitungssysteme und Dämmung -
Trinkwasserverteiler einschl. Aufbau

- Stagnation durch nicht bzw. selten durchströmte Bereiche am Ende des Verteilers
- Umgehungsleitung als Totstrecke im Versorgungsbereich DEA

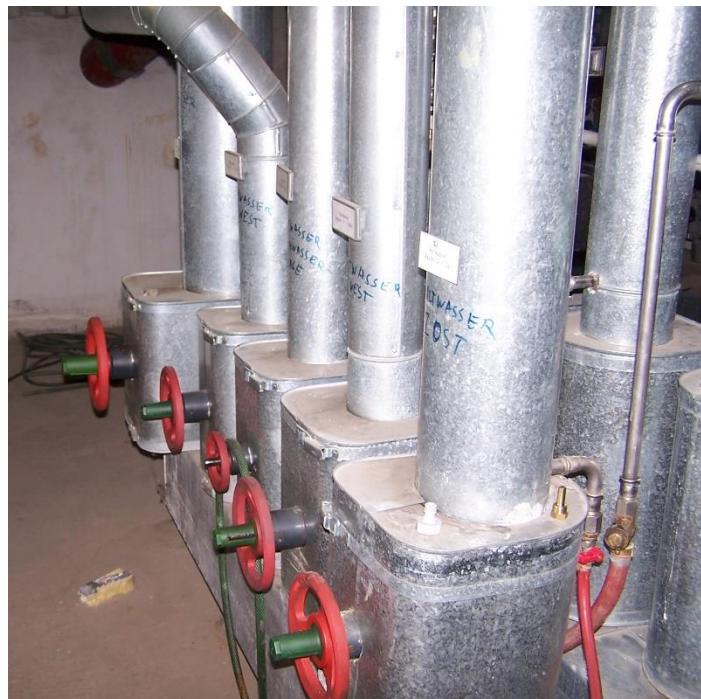
Rohrleitungssysteme und Dämmung -
Trinkwasserverteiler einschl. Aufbau

- Entleerungsleitungen als Totleitungen
- nicht für Trinkwasser-Installation zugelassene Armaturen
- Schadstoffhaltige Wärmedämmung

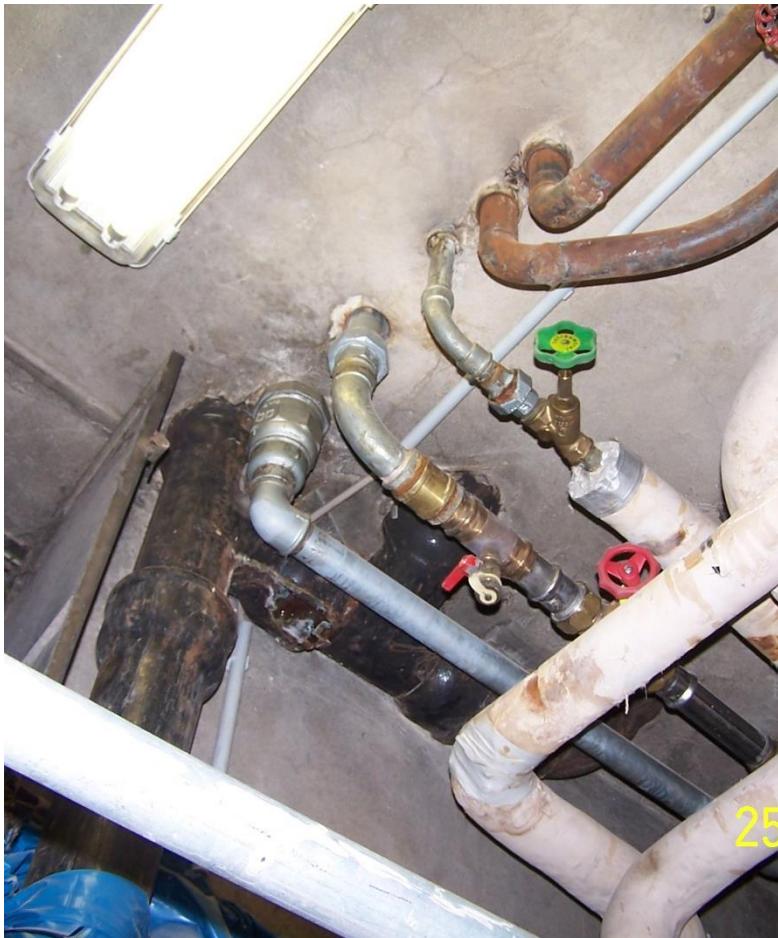
Rohrleitungssysteme und Dämmung -
Stranginstallation

- fehlendes Zirkulationsventil
- Strangabsperrventil Zirkulation entgegen der Fließrichtung installiert
- nicht für Trinkwasser-Installation zugelassene Armatur eingebaut (Entleerung)
- Pressfittings verschiedener Hersteller mit gleichem Presswerkzeug bearbeitet
- (schadstoffhaltige Wärmedämmung)

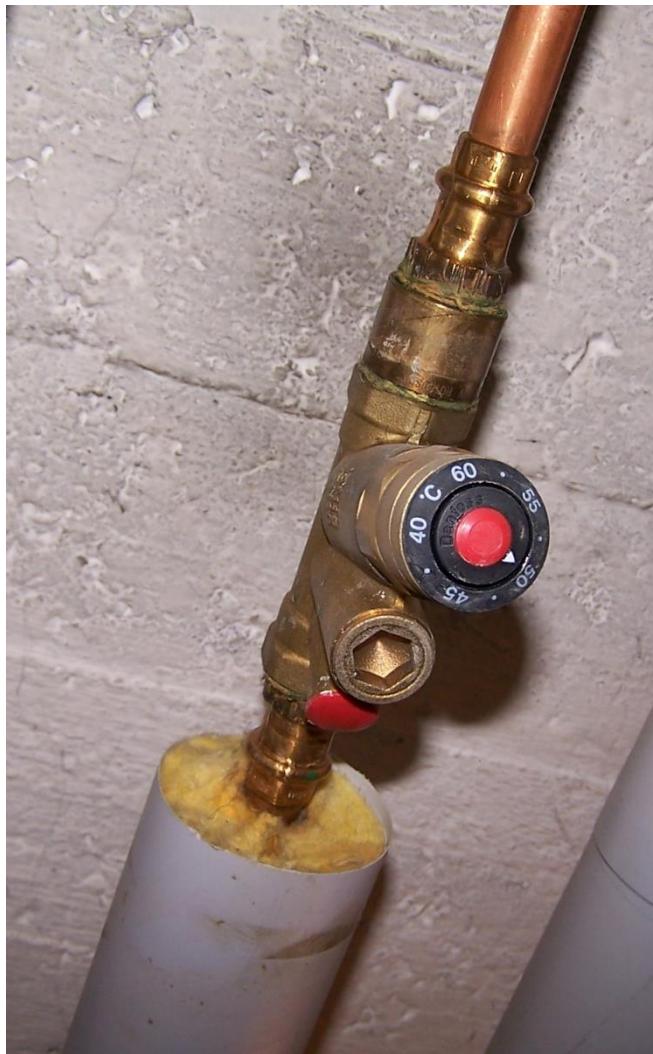
PWH-C-System - Zirkulationsventil

- falsche Temperatur-Voreinstellung am thermostatischen Zirkulationsventil

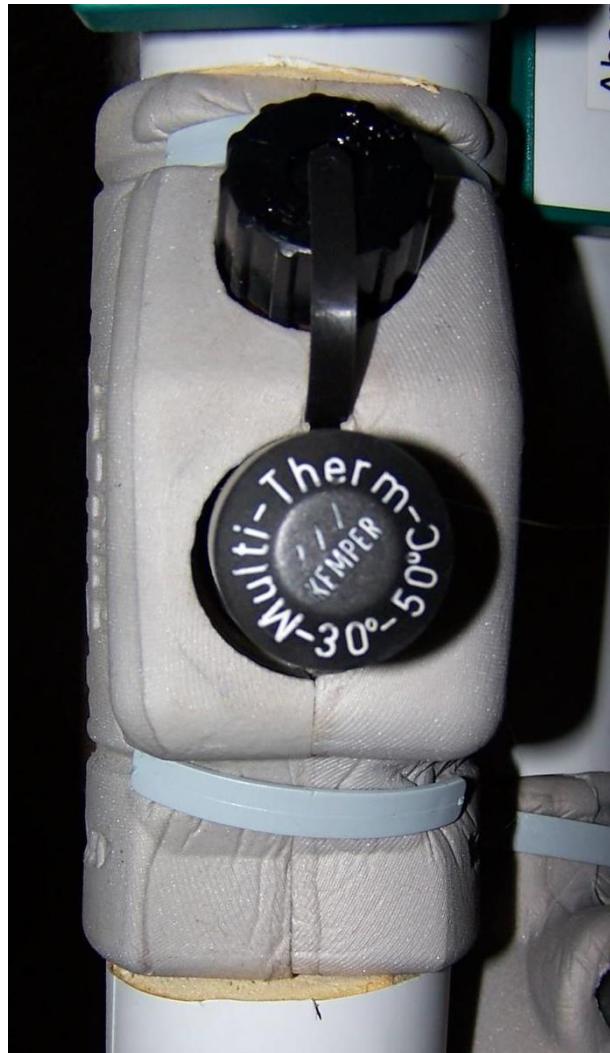
PWH-C-System - Zirkulationsventil

- thermostatisches Zirkulationsventil mit falschem Temperaturbereich eingebaut

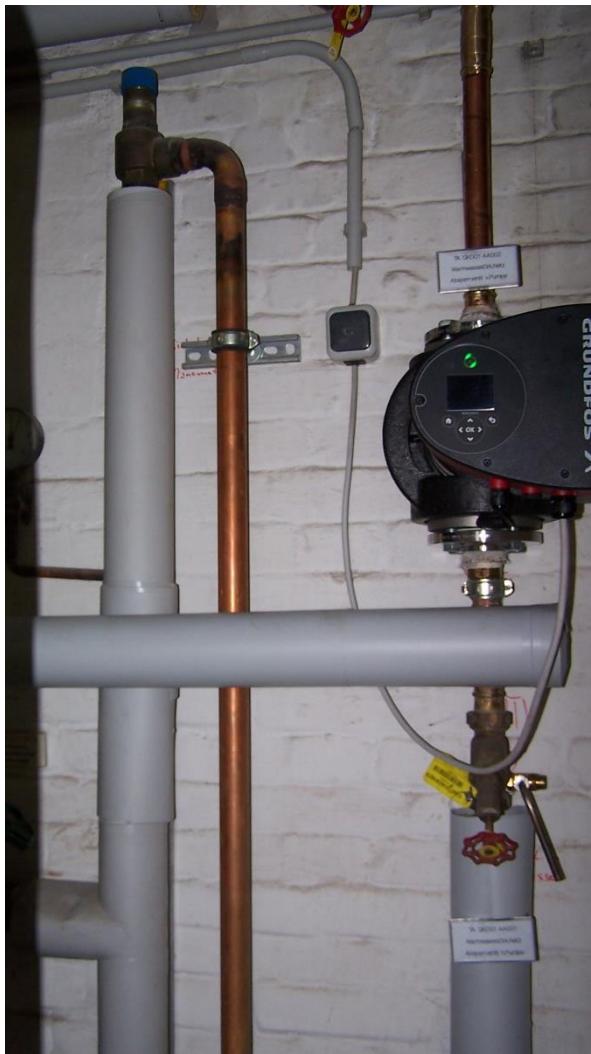
Werkstoffprüfung, Eignung von Bauteilen -
Kupferrohr (zu hohe Fließgeschwindigkeit)

- Überschreitung Grenzwert Kupfer
- zu groß dimensionierte Zirkulationspumpe mit daraus resultierenden zu hohen Fließgeschwindigkeiten (Kupfererosion)
- funktionale Totleitung

Da der pH-Wert lt. BWB auch im Bereich zwischen 7,1 – 7,4 liegt, ist der TOC-Gehalt ausschlaggebend. Dieser liegt zwischen 2,8 – 4,8 mg/L und ist somit höher als der erlaubte Wert von 1,5 mg/L.

Somit ist eine Kupferrohrinstallation in Trinkwasseranlagen untersagt.

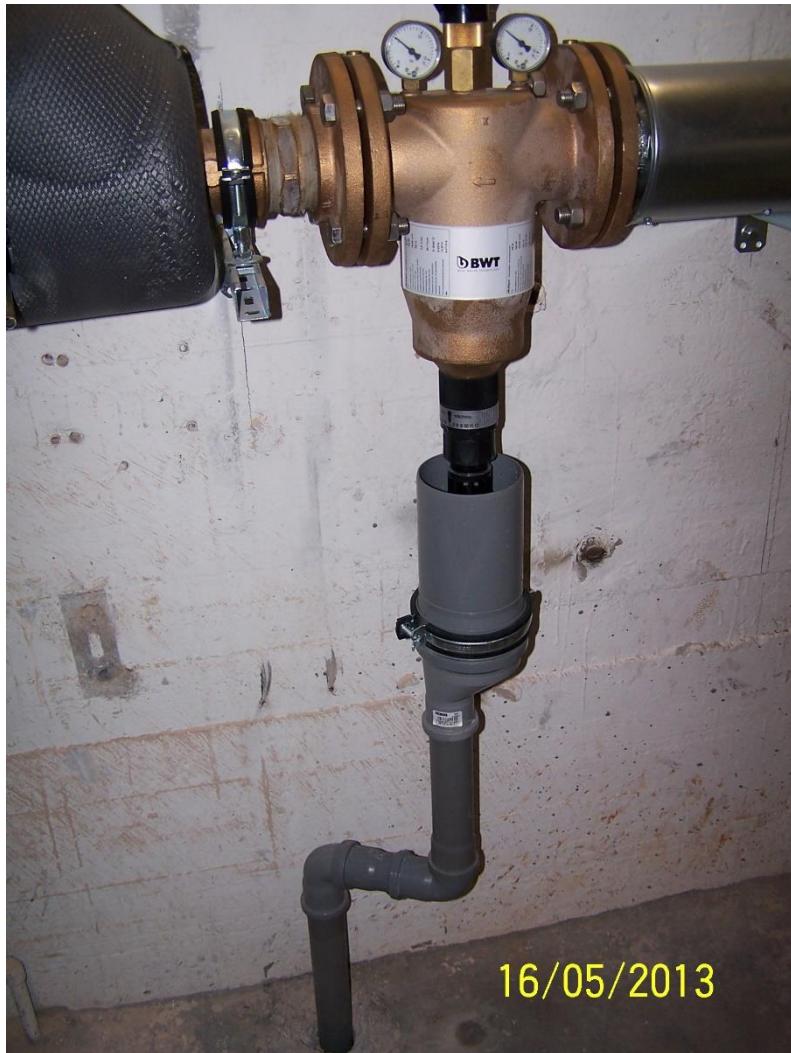
Sicherungseinrichtungen – Hauswasserfilter

- kein freier Auslauf nach DIN EN 1717

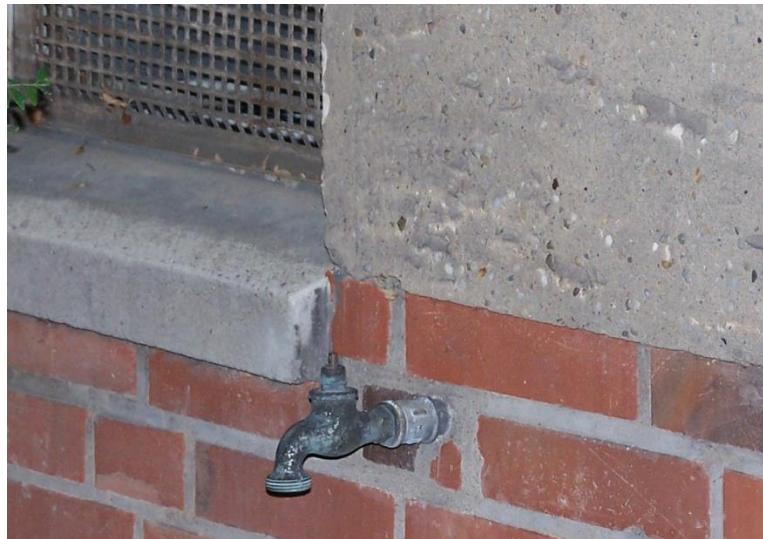
Sicherungseinrichtungen – Gartensprengventil

- fehlende Absicherung nach DIN EN 1717

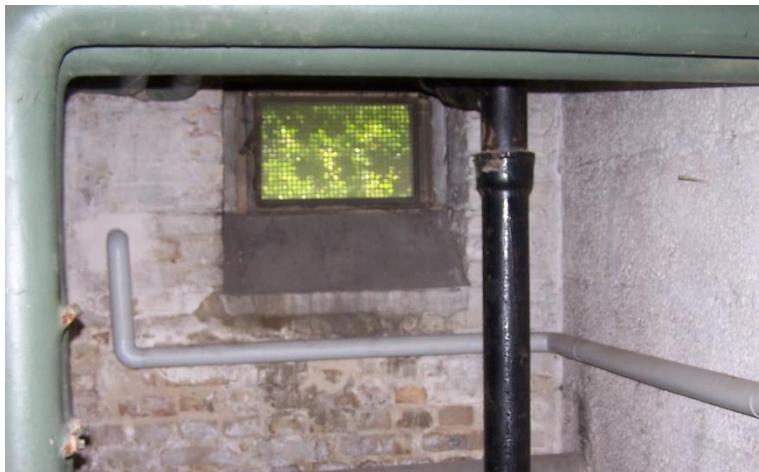
Einzelanschlussleitung Gartensprengventil

- Verkeimungsgefahr durch Stagnation

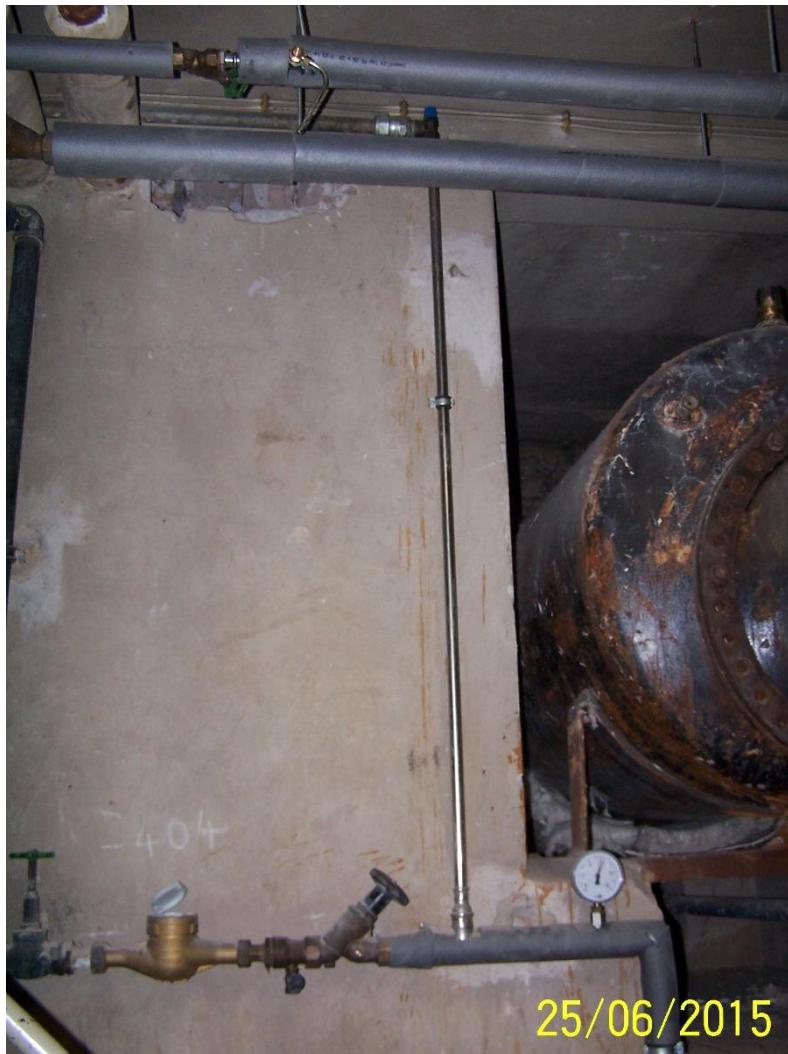
Sicherheitsventil

- funktionale Totleitung

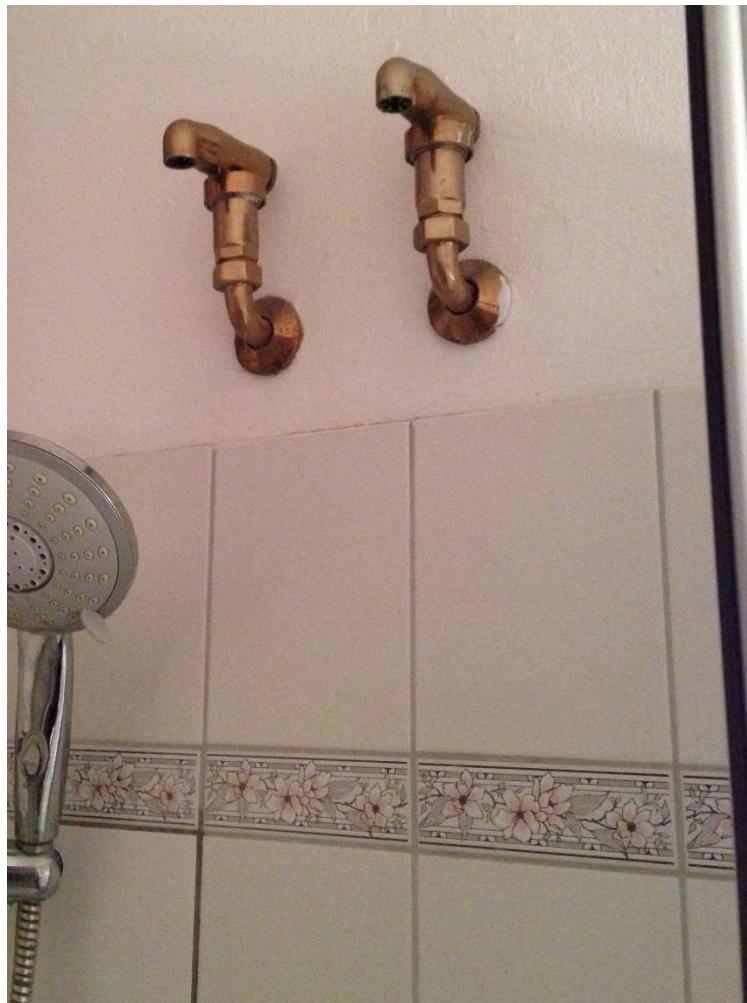
- Verkeimungsgefahr durch funktionale Totstrecken
- Einsatz von Sammelsicherungen ist untersagt

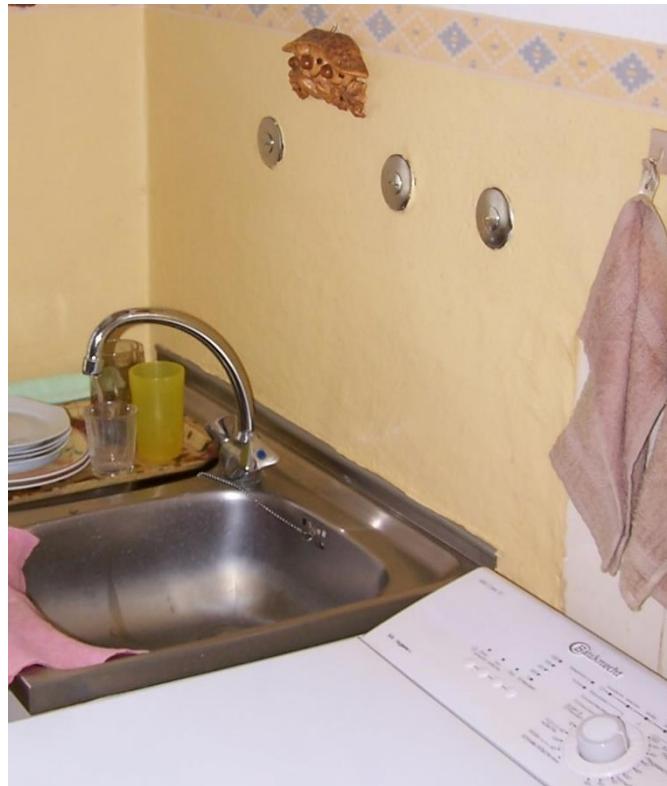
stillgelegte Wandauslässe mit bestehendem Anschluss an die Stockwerksleitung

- Verkeimungsgefahr durch Totstrecken

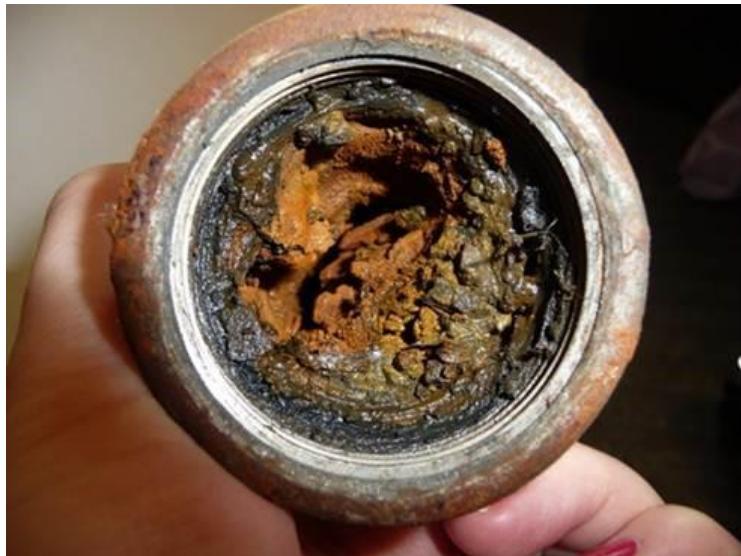
ehem. Verbrauchsleitung für die eingeschleifte Gartenbewässerung mit „Dauerabnehmer“ Pantryküche

jetzt nur noch Versorgung der Pantryküche mit festem Kaffeemaschinenanschluss

- u. a. Überschreitung der Grenzwerte coliforme und E.coli-Bakterien
Mikrobiologie 22°C und 36 °C
Pseudomonas aeruginosa
Metalle
- Fund von lebenden und toten Wasserasseln

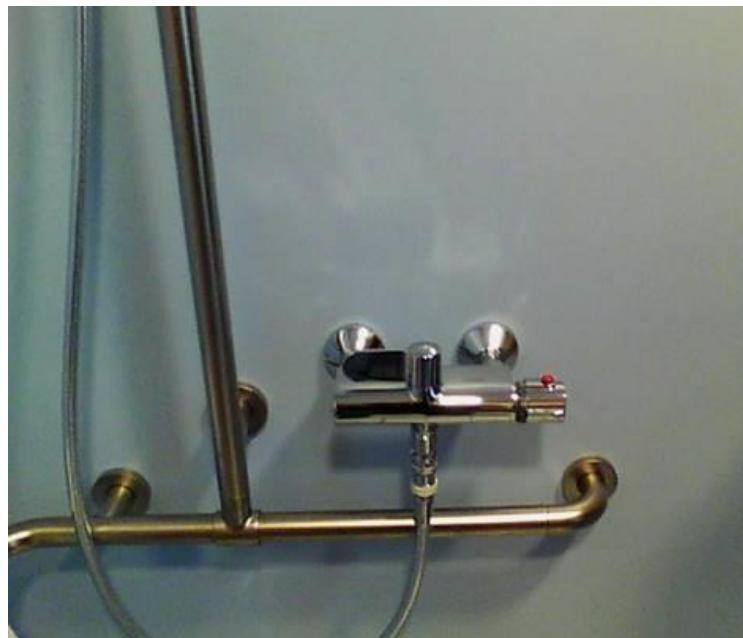
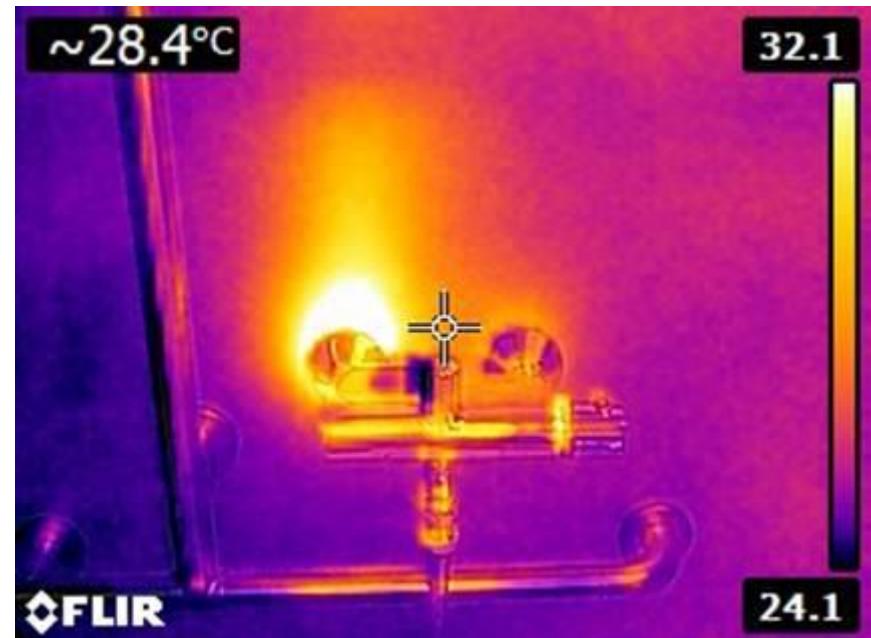
Thermografische Aufnahme einer mittels Doppelwandscheibe in die PWH-C Anlage eingeschleiften Duscharmatur

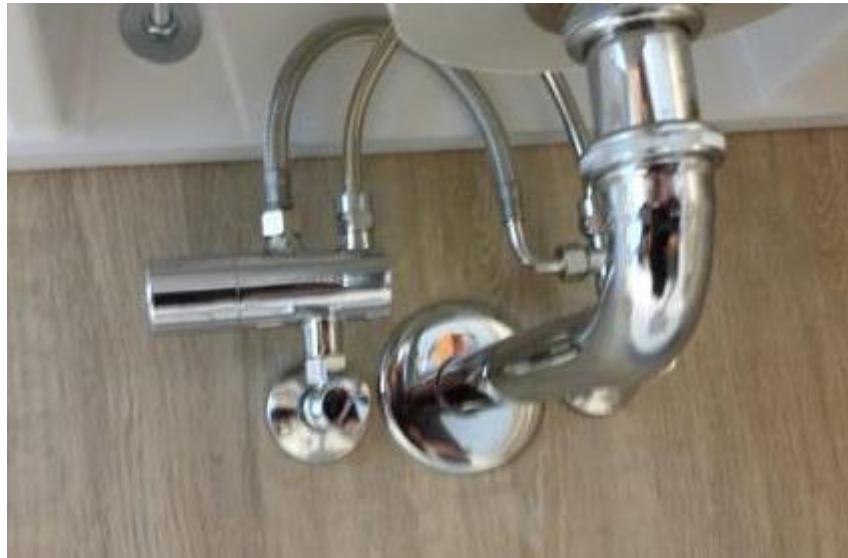
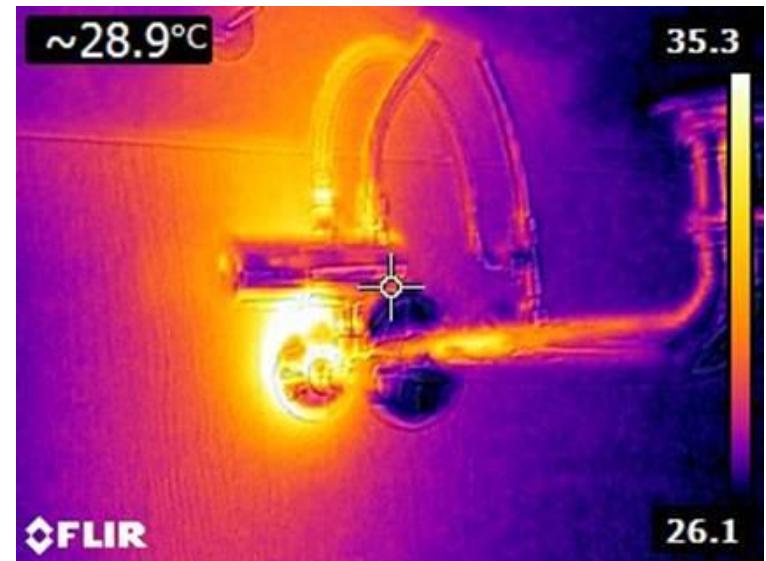
Thermografische Aufnahme eines mittels Doppelwandscheibe in die PWC-C Anlage eingeschleiften Untertischthermostats

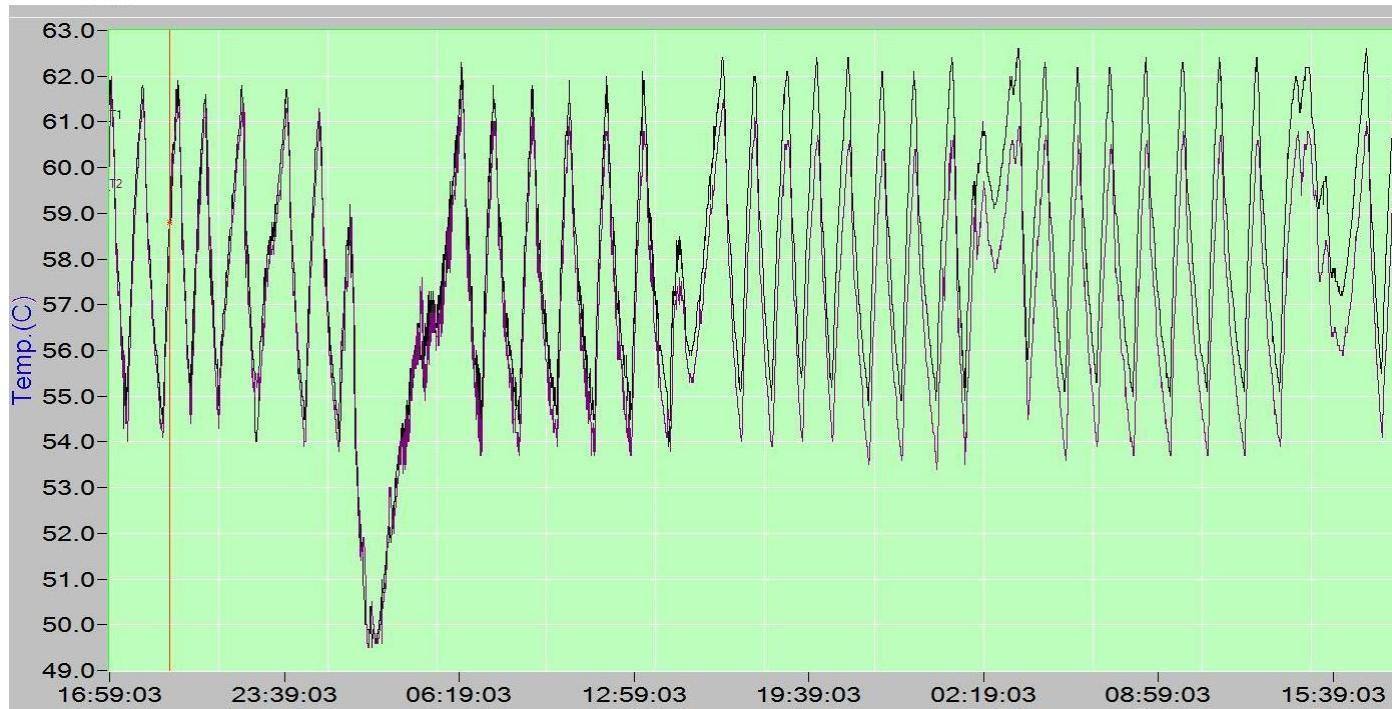
Temperaturverläufe von PWH und PWH-C an TWE

Ablesung einer Nachabschaltung

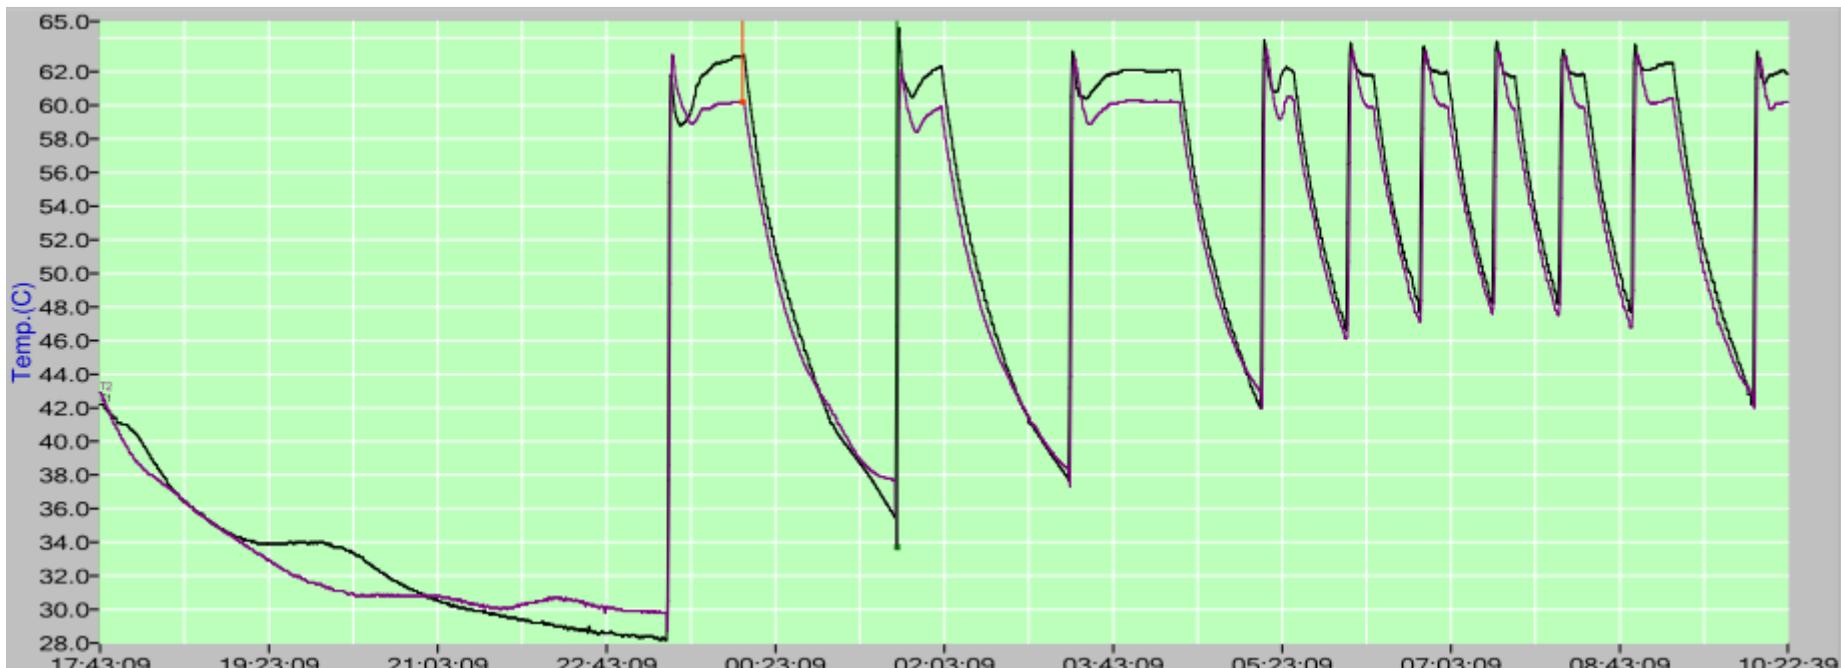
Temperaturverläufe von PWH und PWH-C in einer Nutzungseinheit (Patientenzimmer) mit u.a. falsch ausgewählten Zirkulationsventilen

Nachweis von temporär auftretenden hydraulischen Problemen im PWH- und PWH-C-Netz einer Nutzungseinheit mit zus. falsch ausgewählten Zirkulationsventilen

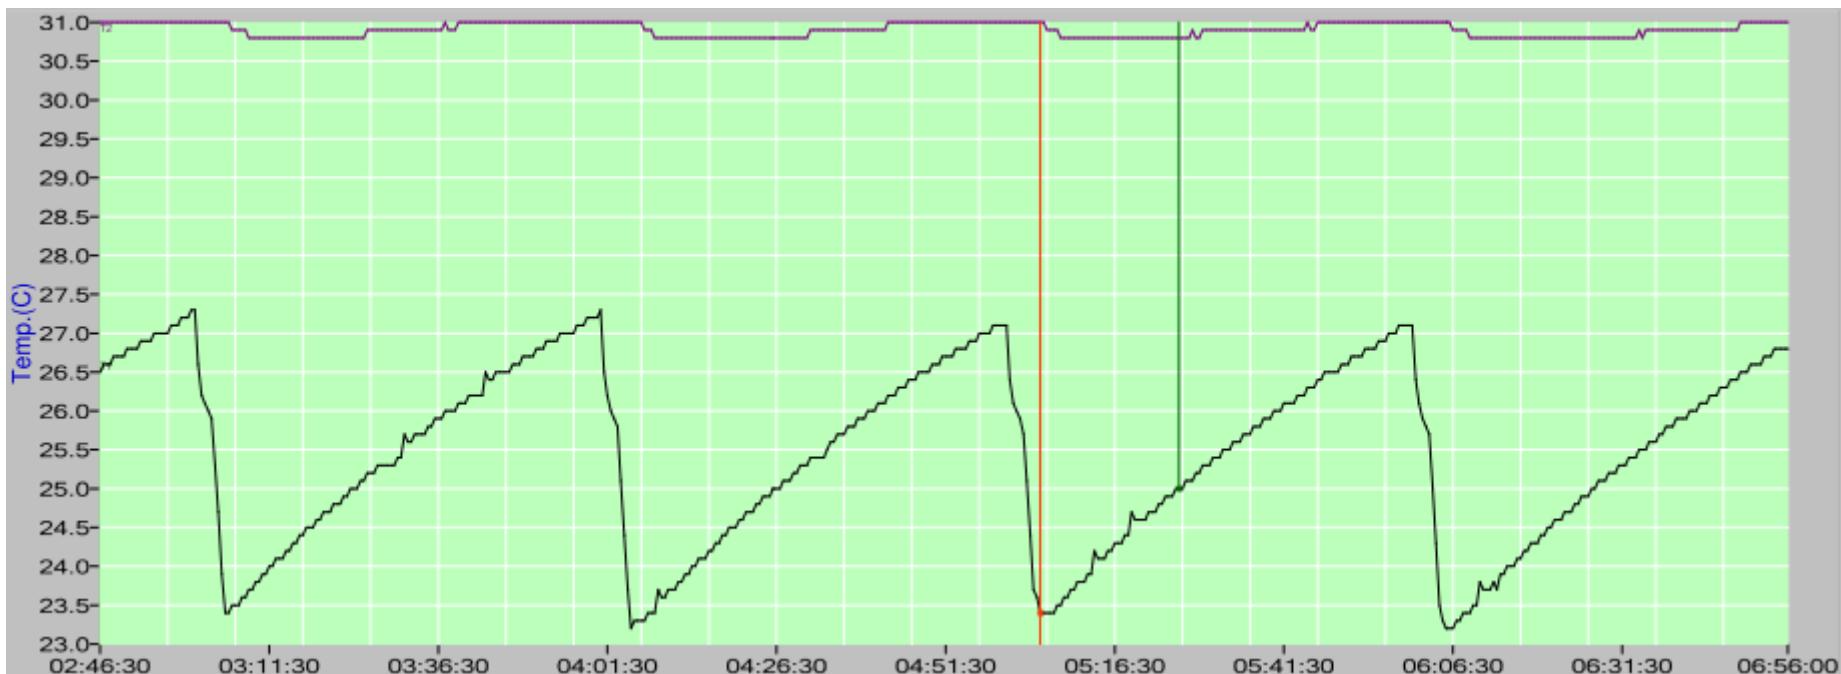
Temperaturverlauf von PWC in einer als Medienverteilung genutzten Abhangdecke im 2. OG

Nachweis von nicht regelkonformer Temperaturerhöhung im PWC durch zu lange Stagnationszeiten
