Clemens-Ströwer
Sachverständigenbüro
für Baubiologie

Handout zum Vortrag

Praxisbeispiele von Geruchsfällen in Innenräumen

Vorgetragen während der 25. WaBoLu-Innenraumtage 2018 in Berlin

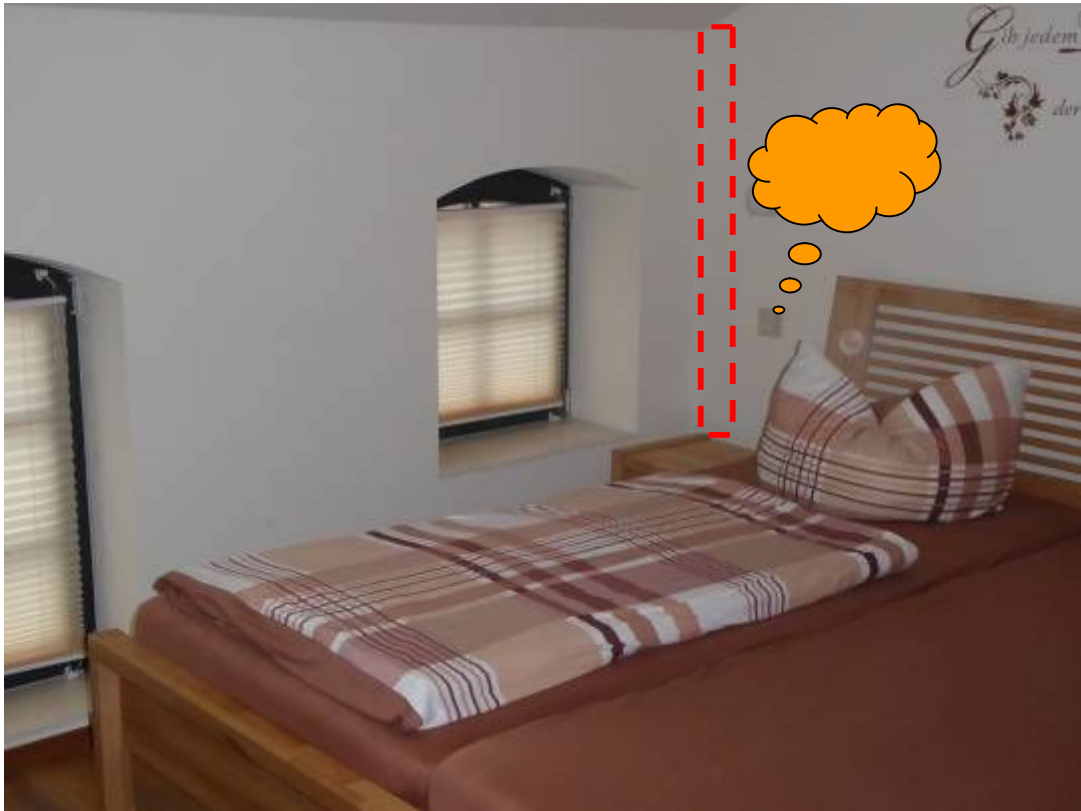
Der hauptsächlich in zwei Hotelzimmern beanstandete Abwassergeruch war auch während des Ortstermins wahrnehmbar. Er breitete sich aus Steckdosen und anderen Wanddurchdringungen in der Innenwand (Leichtbauwand) zwischen den beiden Hotelzimmern aus (Foto 1) und drückte von dort in den Flur. Der Geruch verstärkte sich in seiner Intensität, sobald die Dunstabzugshaube in der Küche des Restaurants in Betrieb genommen und ein Unterdruck im Gebäude erzeugt wurde.

Foto 1: geruchsbelastetes Hotelzimmer im Dachgeschoss; Blick auf Außenwand und Innenwand (rechts) mit Verlauf des Entlüftungsrohres für den Fettabscheider (rot markiert)

Als Sanierungsmaßnahme wurde das Entlüftungsrohr des Fettabscheiders in der Innenwand luftdicht erstellt, so dass auch bei Unterdruck im Gebäude keine Luft aus dem Entlüftungsrohr entweichen kann.

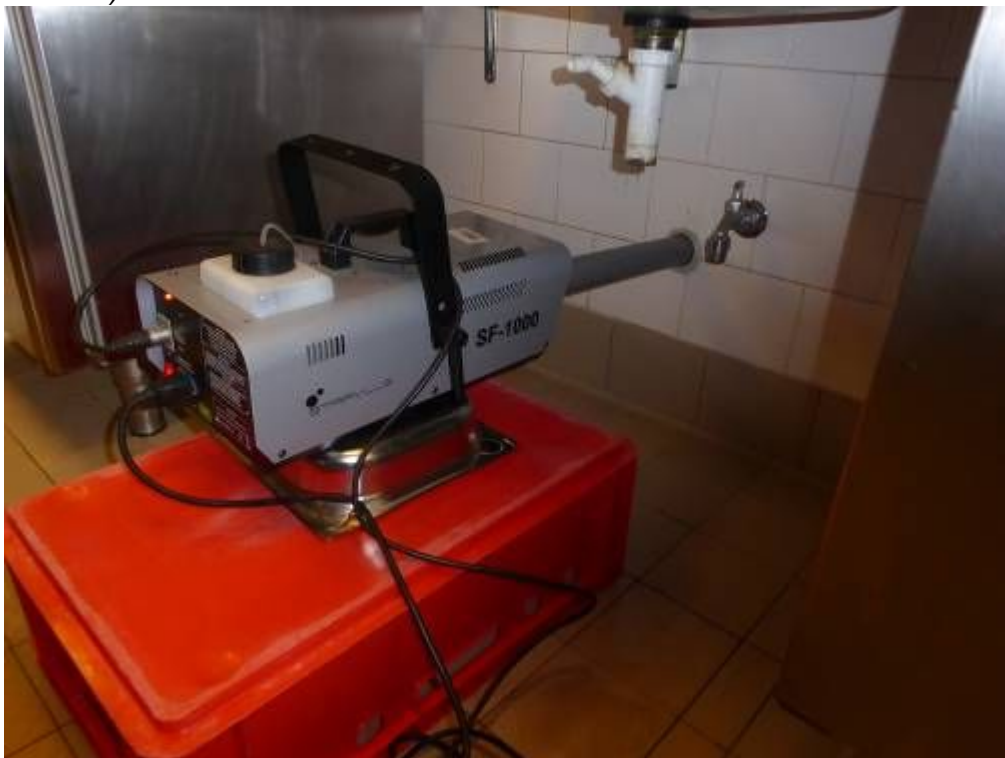
Foto 2: Küche, EG; Theaternebel wird ins Abwassersystem eingeleitet

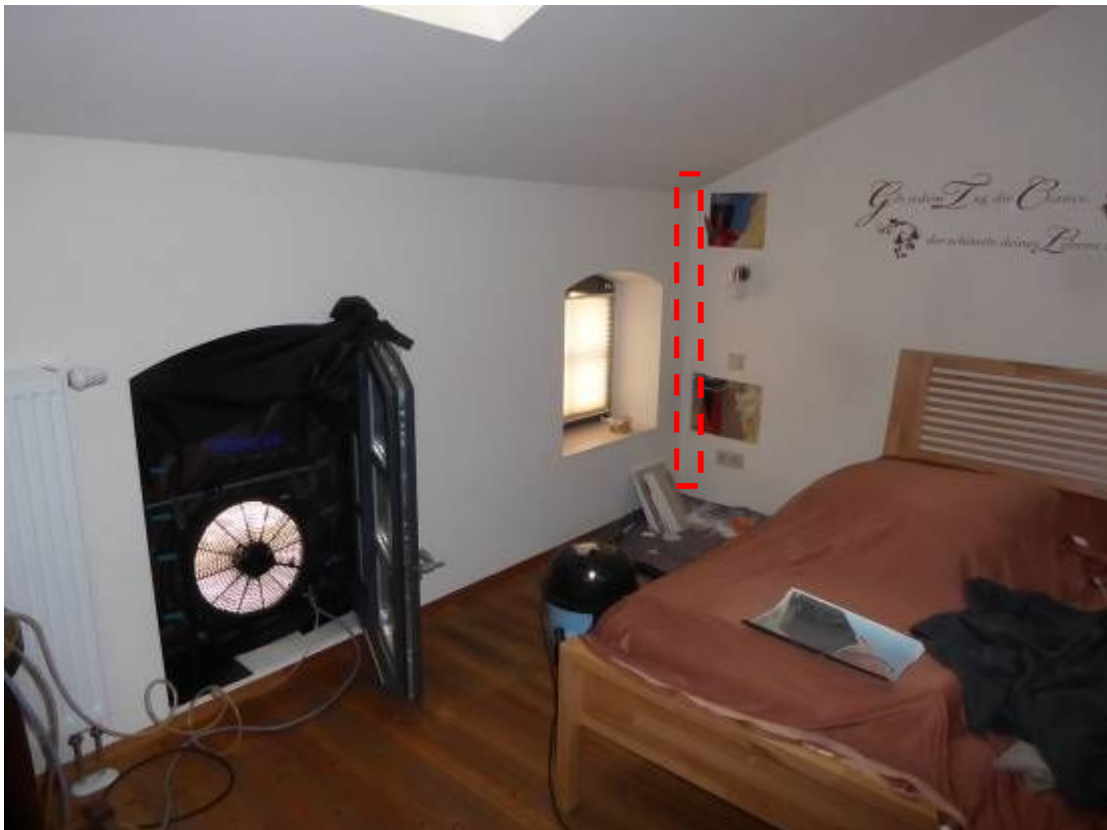
Foto 3: Mit Hilfe eines Blower-Door-Ventilators wird Unterdruck im Raum erzeugt

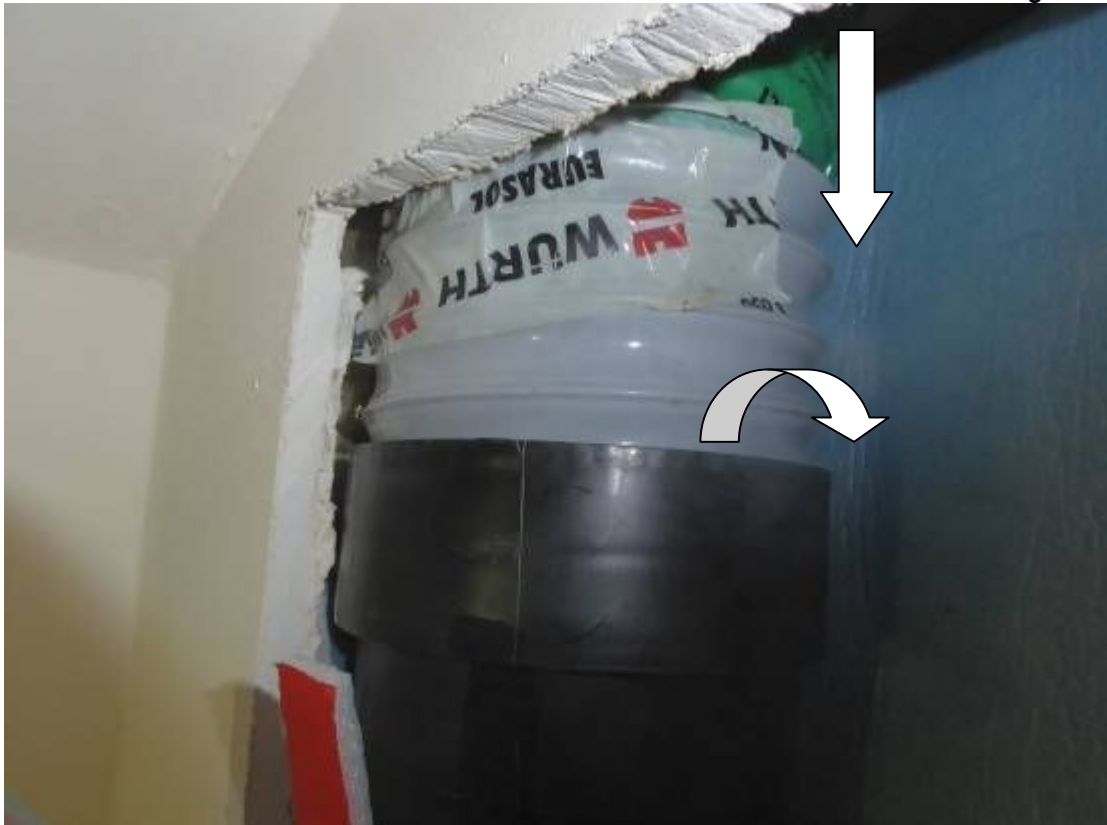
Die Steckverbindung des flexiblen Rohrteils war nicht schlüssig in das starre Entlüftungsrohr eingefügt worden. Nachdem diese Undichtigkeit provisorisch abgedichtet worden war, trat Theaternebel noch weiter oben im Bereich der gedämmten Dachschräge aus. Dort lag eine weitere Undichtigkeit am Entlüftungsrohr vor.

Foto 4: Theaternebel tritt aus dem Entlüfterrohr aus

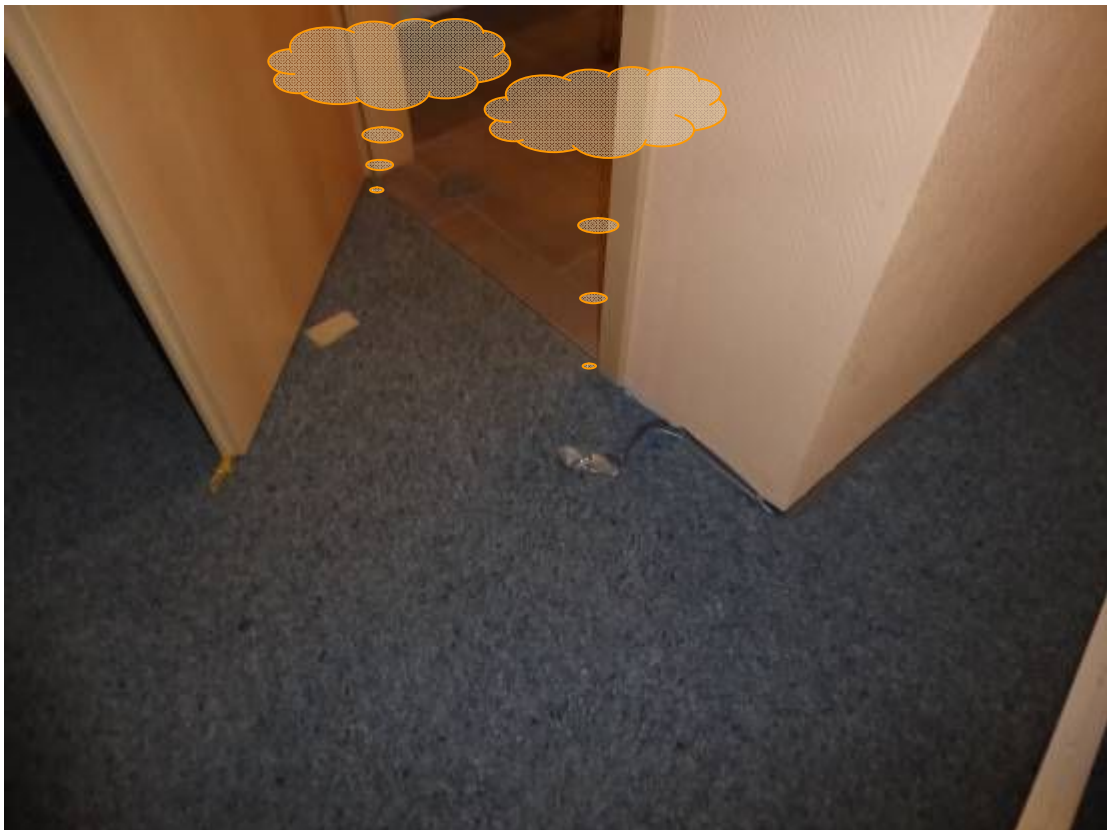
In der Untersuchung des Raumes wurden als Eintrittsöffnungen des Geruchs die Estrichrandfugen im Schlafzimmer, die Türzarge zum Bad (Foto 5) sowie einzelne Steckdosen in der Leichtbauwand des Badezimmers ermittelt.

An diesen Eintrittsöffnungen lag der Geruch in starker Intensität vor. Der Geruch hatte hier über den Leder- und Pferdegeruch hinaus eine phenolische Note.

Als Geruchsquelle wurde der Fußbodenaufbau identifiziert und dort in alten Phenolhaltigen Holzschutzmitteln vermutet, die in Hölzern (Balken), alten Spanplatten oder in Schüttungen eingesetzt wurden und in dem Fußbodenaufbau während der Umbaumaßnahmen verblieben sind. Neue Baustoffe kamen für den Geruch nicht in Frage.

Foto 5: Hotelzimmer; Geruch tritt aus den Fußbodenrandfugen und den unteren Zargenkanten aus

Zur Beseitigung des Geruchs wurde der Fußbodenaufbau im gesamten Schlafräum inklusive alter Spanplatten und Schüttungen bis auf die Rohdecke zurückgebaut, und innerhalb der neu aufzubauenden Fußbodenkonstruktion wurde eine dampfdiffusionsdichte Folie eingebaut. Die Folie wurde an die Abdichtungsebene des Badezimmerfußbodens angeschlossen und mit den Wänden kraftschlüssig verbunden. Die Türzarge zum Badezimmer wurde im Bereich des Fußbodens und der Wände abgedichtet. Neben dem Rückbau war diese Abdichtungsmaßnahme erforderlich, damit sekundär kontaminierte Baumaterialien den Geruch nicht weiterhin zum Innenraum hin emittieren. Die Steckdosen und Lichtschalter in den Leichtbauwänden bzw. in der Vorsatzschale wurden luftdicht umgebaut.

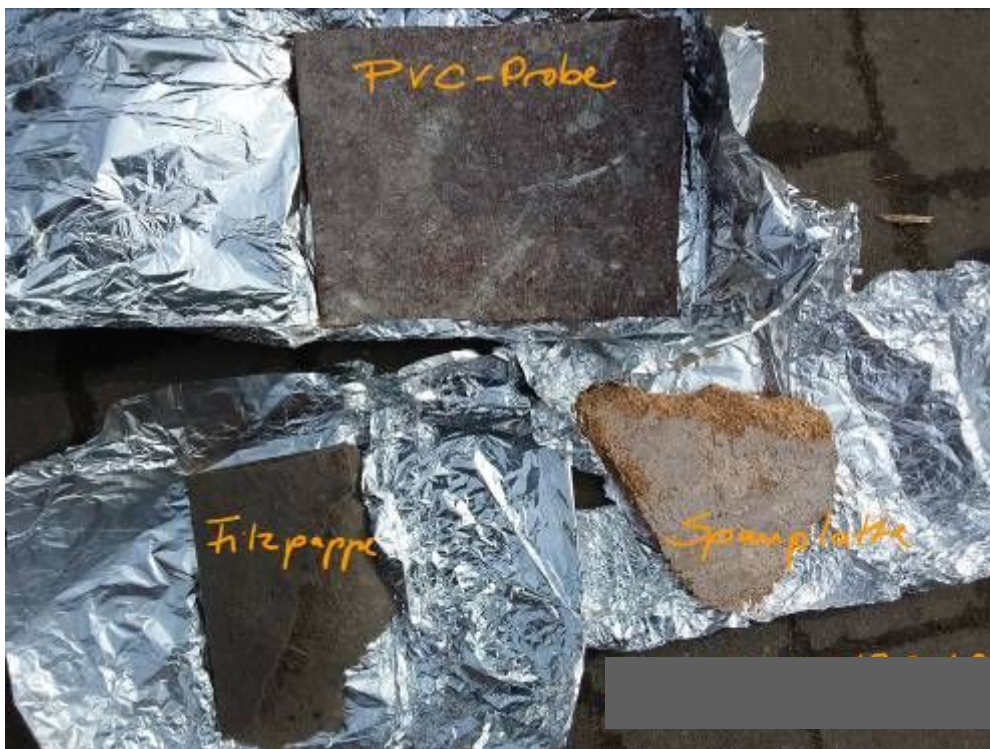
Der AG sendete Materialstücke aus dem Fußbodenaufbau zur olfaktorischen Prüfung zu, die er während des Rückbaus gewonnen hatte. Es handelte sich um einen alten PVC, Vlies, Spanplatte und Holzdielen. An allen 4 Proben waren folgende Geruchskomponenten geruchlich wahrnehmbar:

Der lederartige, pferdartige, urinähnliche Geruch, wie er auch im Zimmer selbst vorherrschte, war am deutlichsten an der Oberseite der Holzdielen wahrnehmbar, aber auch an allen anderen Proben.

Zusätzlich waren noch ein phenolische Geruchsnote sowie eine teerartige an allen 4 Proben wahrnehmbar. Wahrscheinlich handelt es sich bei den Geruchskomponenten um niedere Fettsäuren wie die Hexansäure.

Foto 6: zugesendete Materialproben aus dem Fußboden

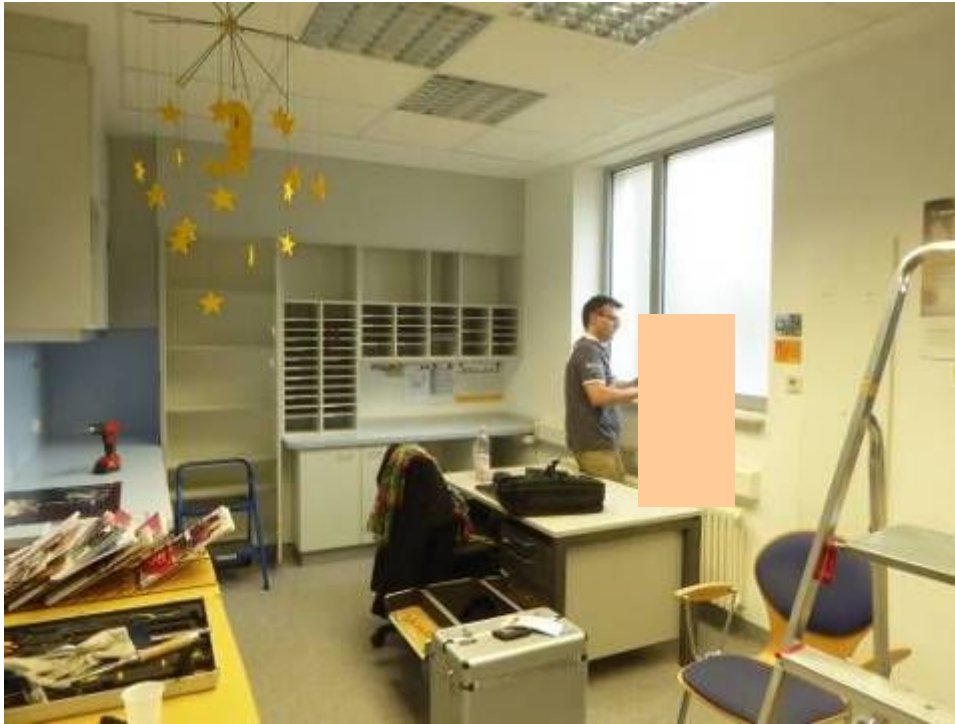
Foto 7: geruchsauffälliger Raum; nördliche Fensterfront zum Gründach (rechts)

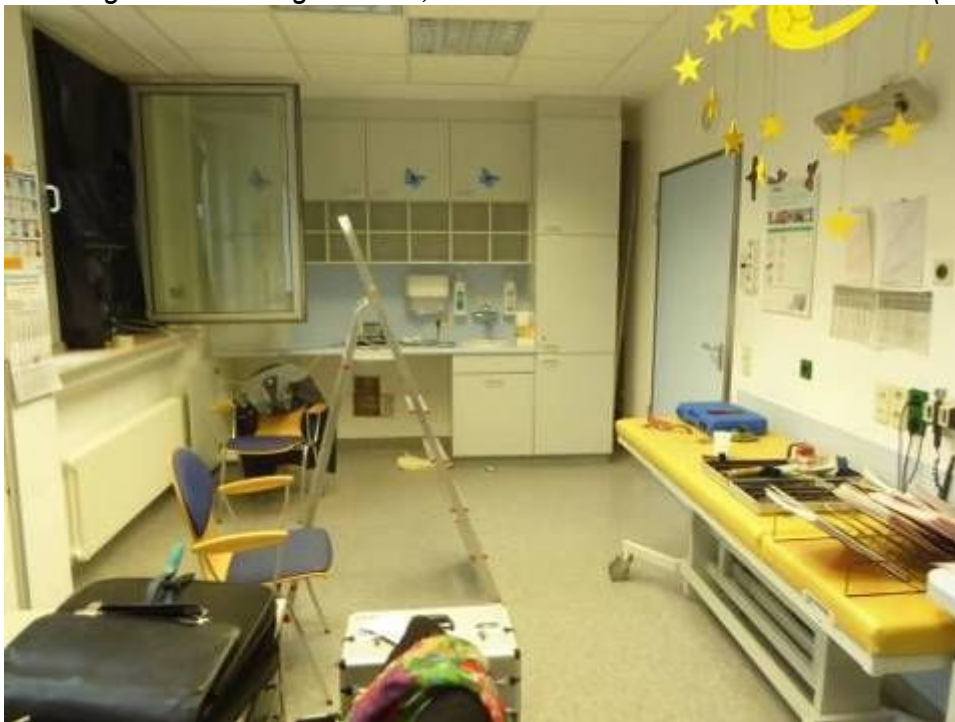
Foto 8: weitere Ansicht des Raumes mit Blower-Door Ventilator im Fenster; im Hintergrund die östliche Innenwand

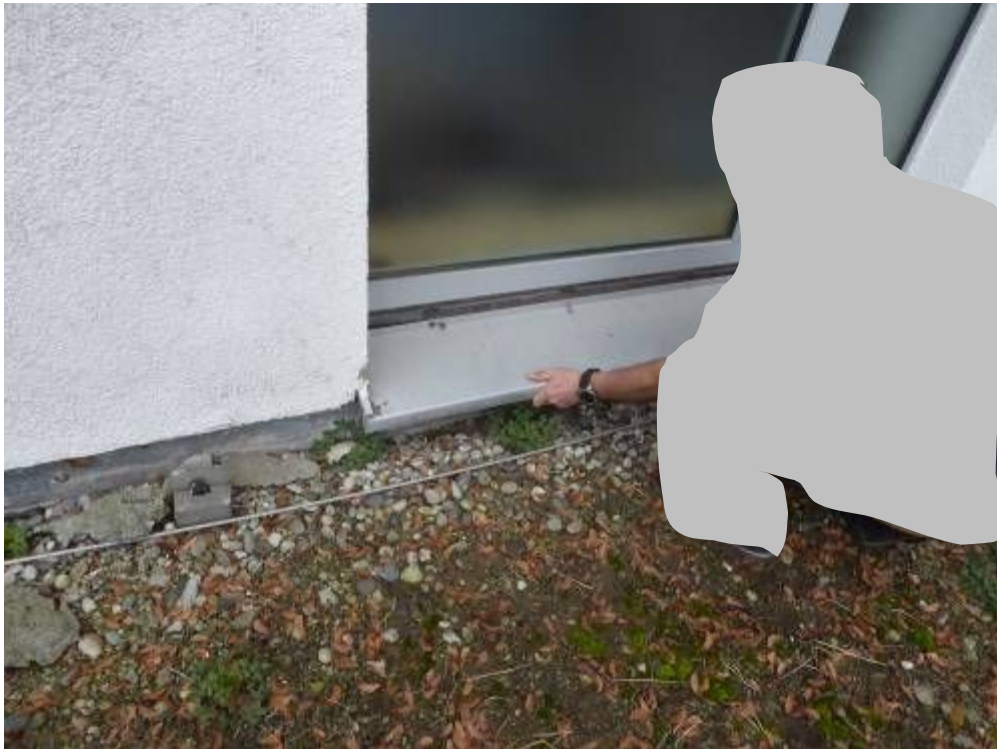
Nachdem im Raum Unterdruckbedingungen mittels eines im Fenster installierten Blower-Door-Ventilators erzeugt worden waren, verstärkte sich die Geruchsentwicklung zunächst im Bereich der Fensterbänke. Bauteilöffnungen an den Fensterbänken ergaben, dass Luftverbindungen zu der Fassadendämmung bestanden. Es lag der Verdacht vor, dass sich über das vorgelagerte Gründach Mäuse oder ähnliches Ungeziefer in der Fassadendämmung während des Winters eingenistet haben und dort verendet sind.

Foto 9: Fensterbank vor dem Raum wird vom Gründach aus geöffnet

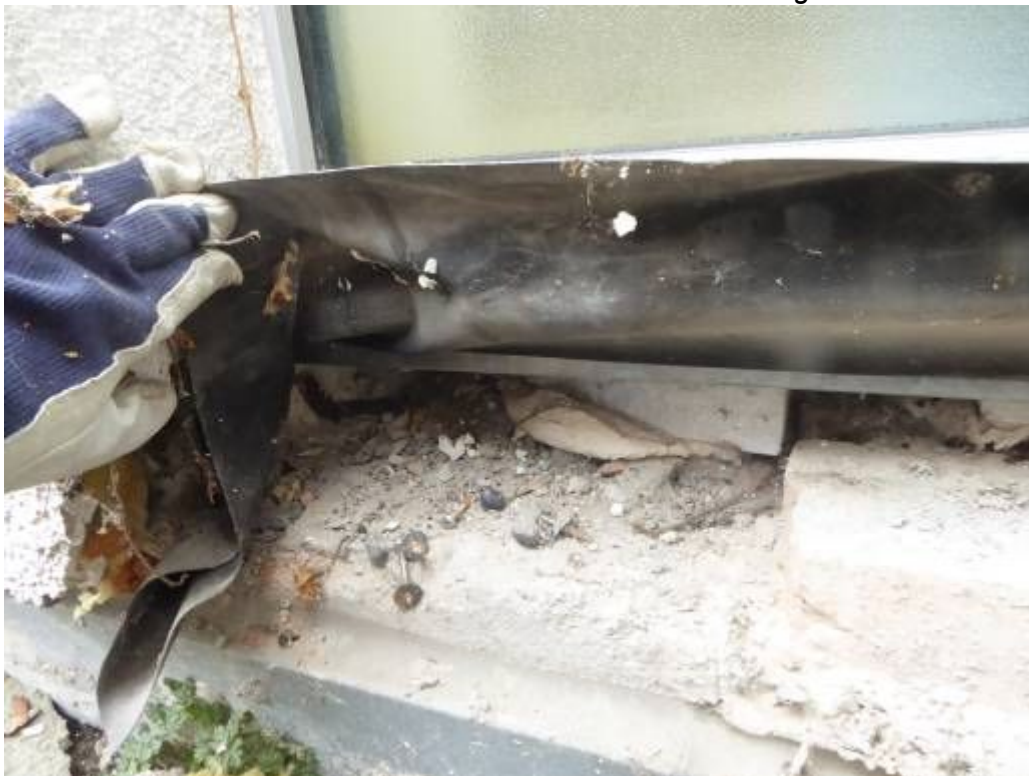
Foto 10: Fensterbank von außen geöffnet, Luftverbindung über Hohlraum zum Innenraum

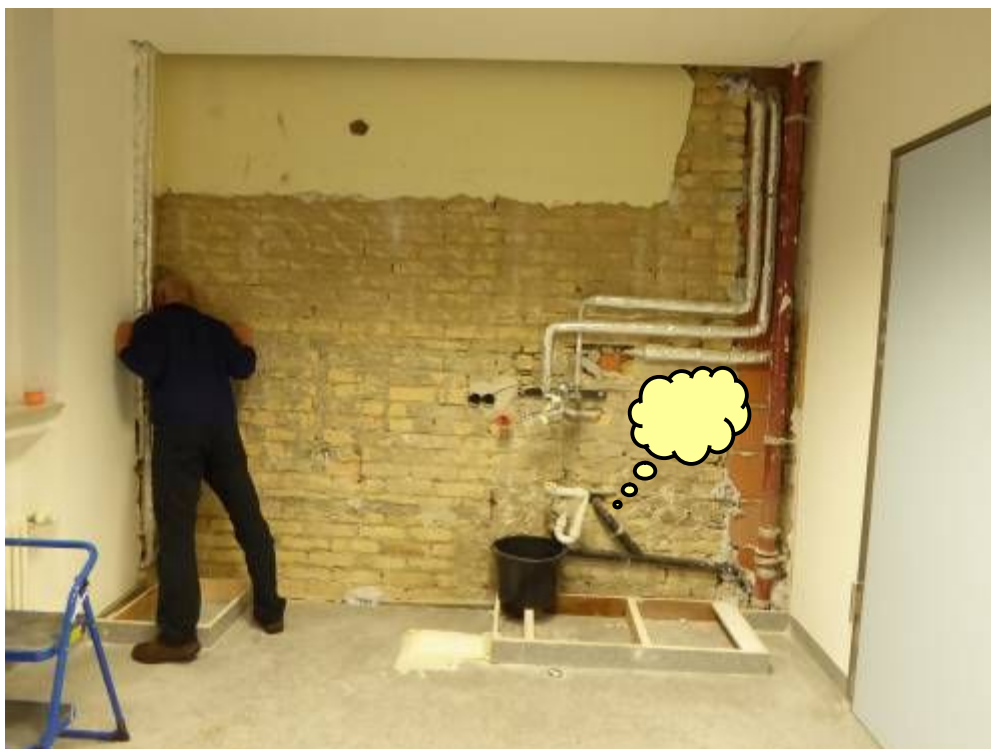
Der Verwesungs-/Abwassergeruch an der östlichen Innenwand zum angrenzenden Raum war besonders stark um die dort befindliche Abwasserleitung wahrnehmbar (Fotos 11 und 12). Die Abwasserleitung führt durch die Innenwand zu einem Waschbecken in den benachbarten Raum. Der festgestellte unangenehme Geruch trat aus einem Haarriss des Abwasserrohres aus.

Foto 11: Geruchliche Prüfung der freigelegten, östlichen Innenwand

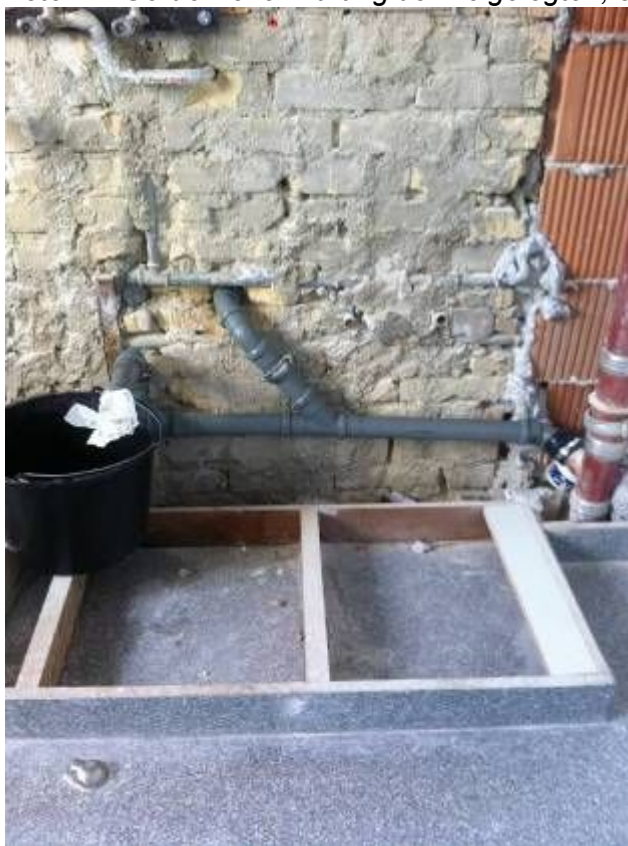
Grund für den Geruch nach Verwesung ist nach meiner Beurteilung, dass hin- und wieder Blutreste ins Waschbecken gelangten, die dann durch die Zersetzung den Verwesungsgeruch entwickelten.

Foto 12: ausgetauschte Abwasserrohre

Durch den Austausch dieses defekten Abwasserrohres wurde die Geruchsquelle beseitigt. Der Raum konnte ohne Beanstandungen wieder genutzt werden.

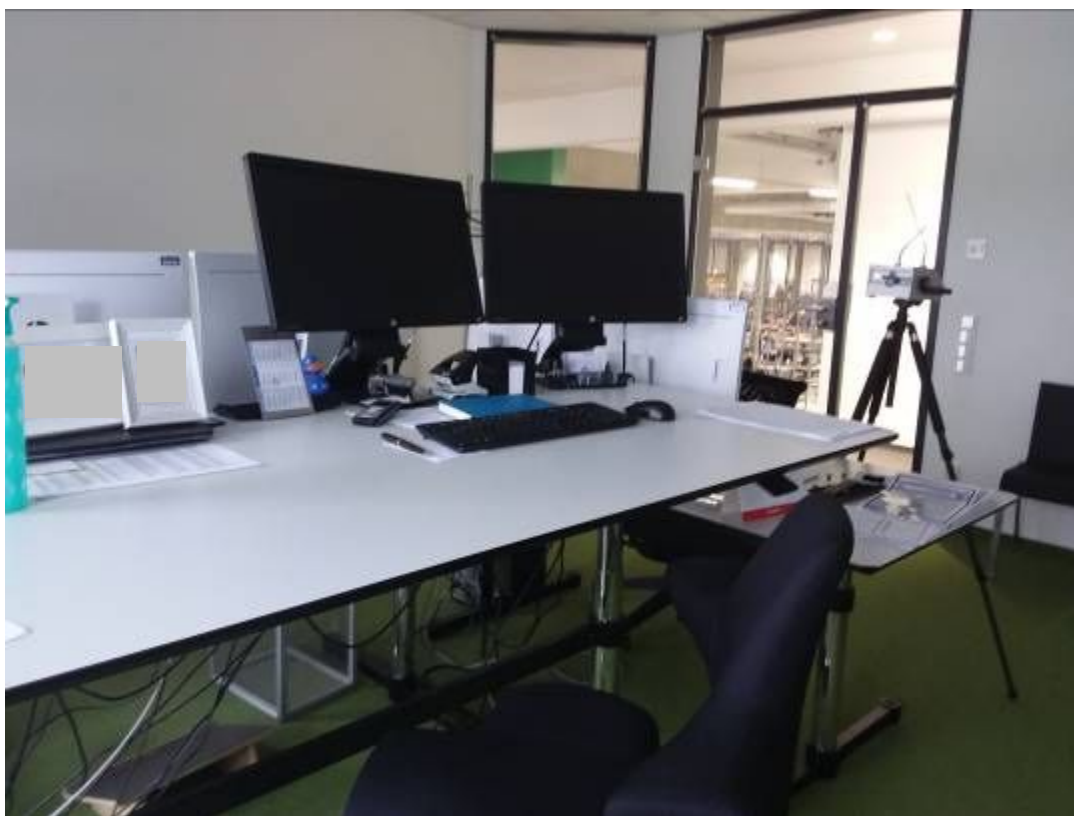
Der in den Räumen auftretende Geruch ist demnach nicht auf den Teppichboden zurückzuführen, sondern beruht auf dem Eintrag von Emissionen aus der Fertigungshalle, die über den Luftstrom in die geruchlich betroffenen Räume gelangen. Durch die Verarbeitung von Polyurethanen kommt es zu Emissionen von Methylethylketon und Ethylacetat. Die vorgesehene Luftübertragung ist eine Folge aus a. der Lage der Räume an der östlichen, häufig im Windschatten liegenden Gebäudefront in Verbindung mit b. der zur Fertigungshalle offenen Konstruktion des Flurs vor den Räumen und c. der Funktionsweise der in den Räumen betriebenen Abluftanlage.

Foto 13: Büroraum mit Blick in die Fertigungshalle

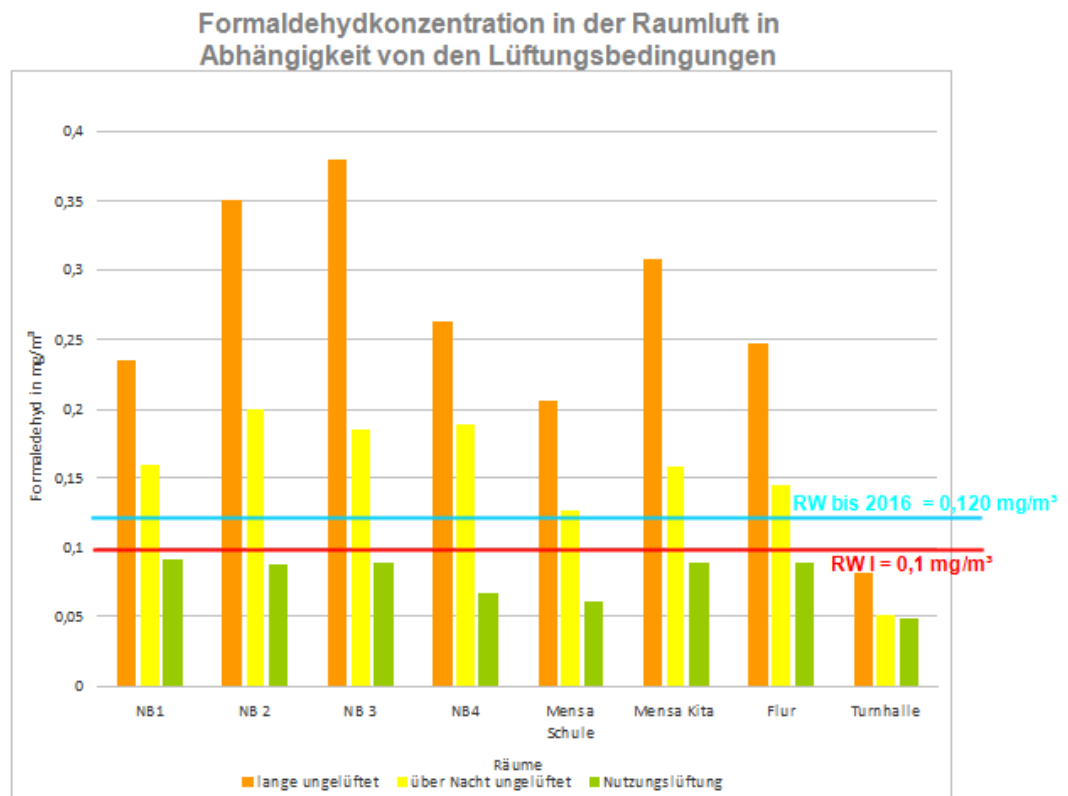
Abbildung 4: graphische Darstellung der Formaldehydkonzentrationen in der Raumluft bei unterschiedlichen Lüftungsbedingungen in den Räumen des Neubaus und in der Turnhalle

- Wenn die Räume mehrere Wochen verschlossen bleiben, liegen extrem hohe Formaldehydkonzentrationen deutlich über $0,2 \text{ mg/m}^3$ bis hin zu $0,3 \text{ mg/m}^3$ vor.

- Bleiben die Fenster über Nacht geschlossen, liegen auch am Morgen noch Überschreitungen des RW I Wertes vor. Erst wenn am Morgen eine Grundlüftung von 20 Minuten erfolgt und anschließend jede Schulstunde für 5 Minuten Fenster und Türen geöffnet werden, wird der RW I eingehalten.

- Überschreitungen von RW I kommen auch dann vor, wenn nur schwache Formaldehydausscheider als Baustoff eingesetzt werden und wenn weniger als einmal stündlich gelüftet wird.

- Der Einbau einer effizienten Lüftungsanlage mit einem Luftwechsel von 1 pro Stunde wurde als Sanierungsmaßnahme empfohlen.

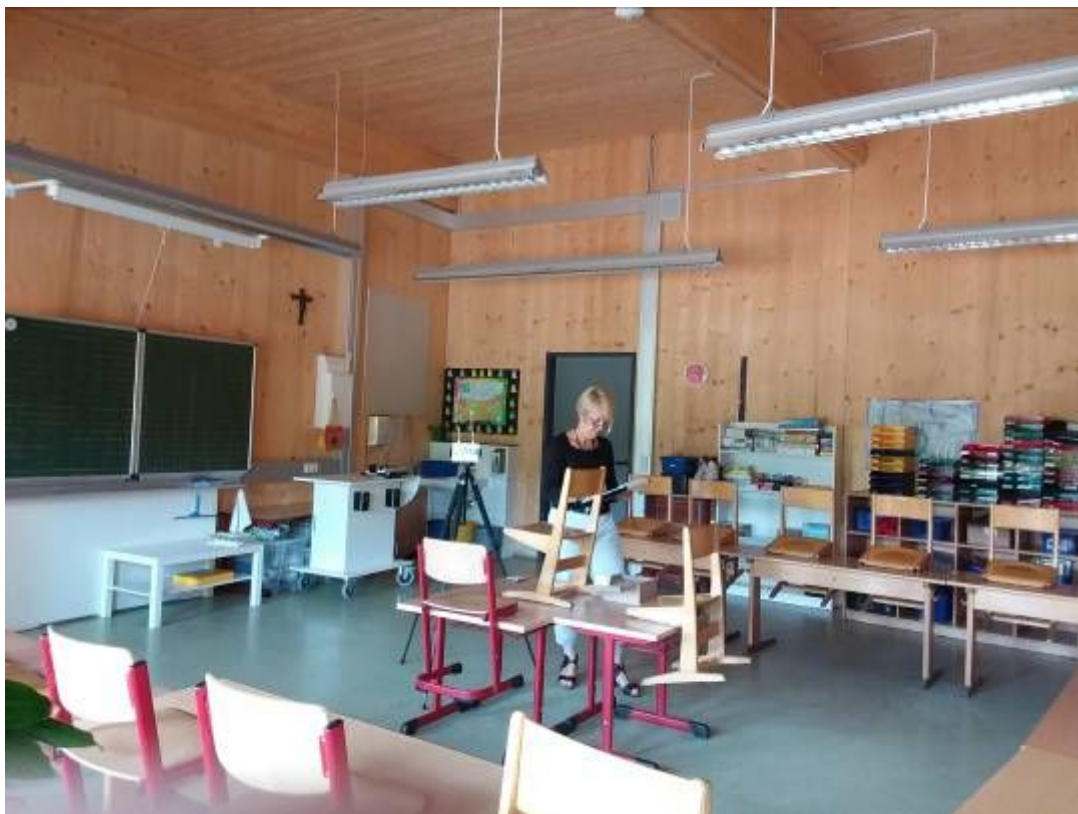
Foto 14: Raumluftprobenahme auf Formaldehyd im Klassenraum
