WASSERHYGIENETAGE

Albert Karras
Landratsamt Rhein- Neckar- Kreis
Gesundheitsamt

**Hygienisch / technische
Probleme im Schwimm- und
Badebeckenwasserkreislauf**

12 Fehler bei der Betriebsführung und ihre mikrobiologischen Auswirkungen.

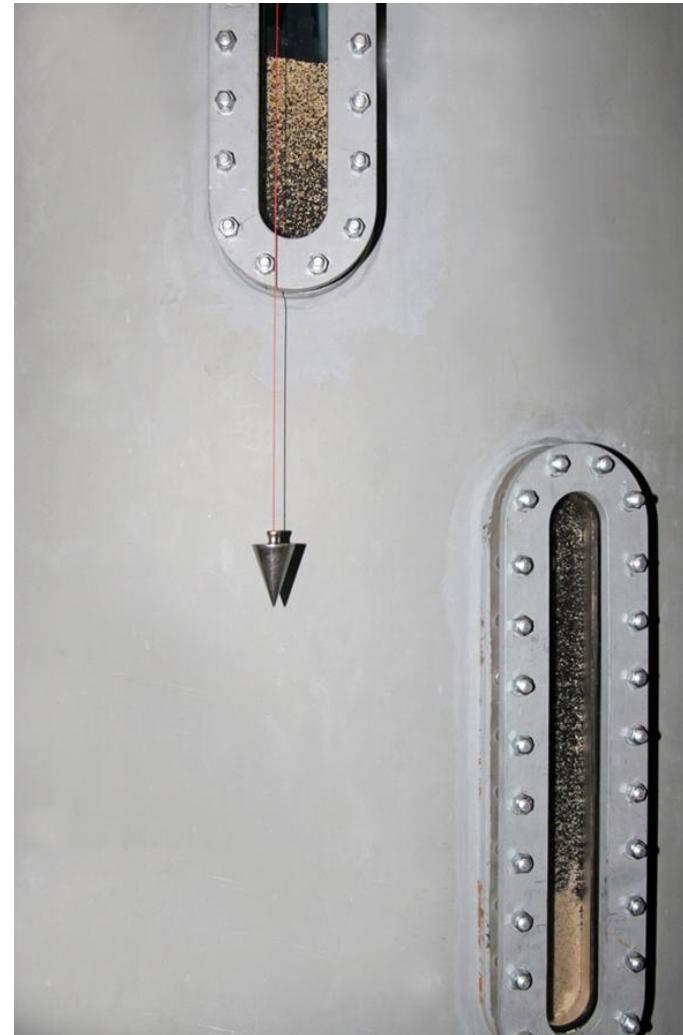
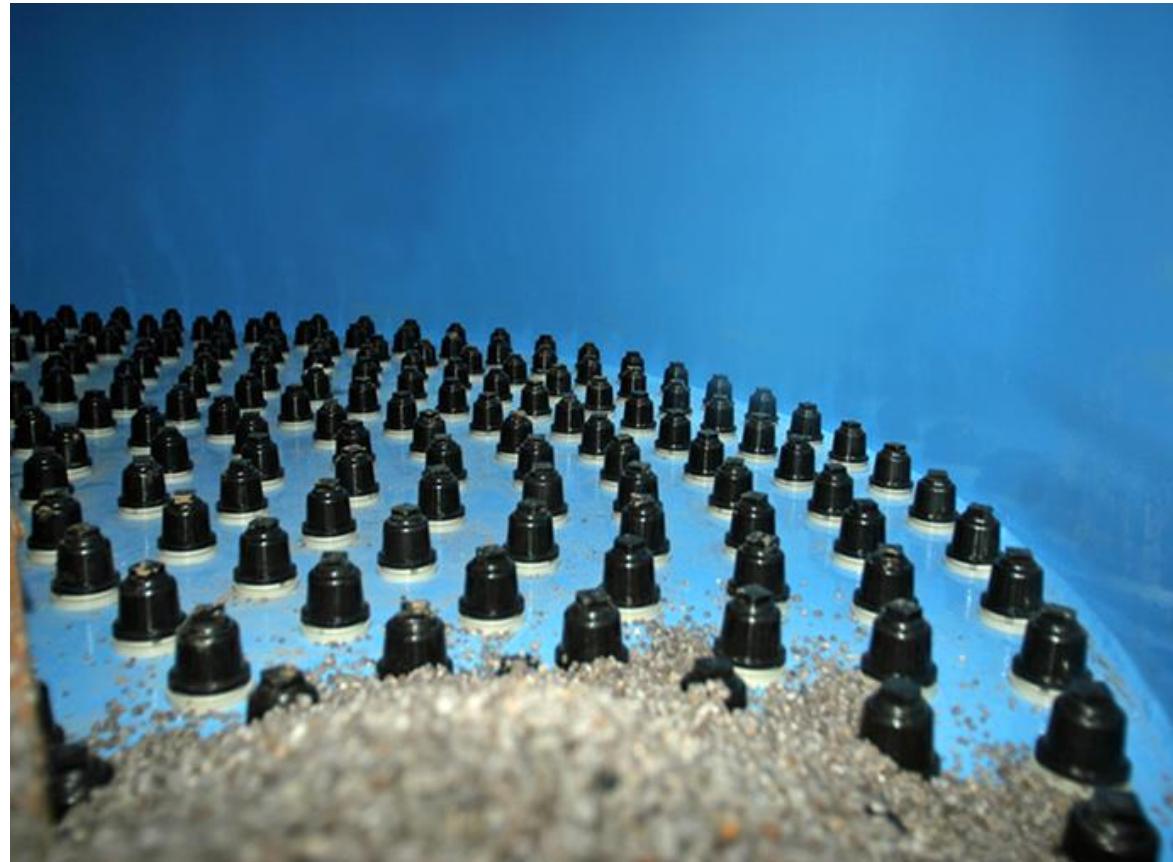
**Nach ca. 60 cm
(Aktivkohleschicht)
lag das Senklot auf.**

**Die Rückspülung wurde
abgebrochen.**

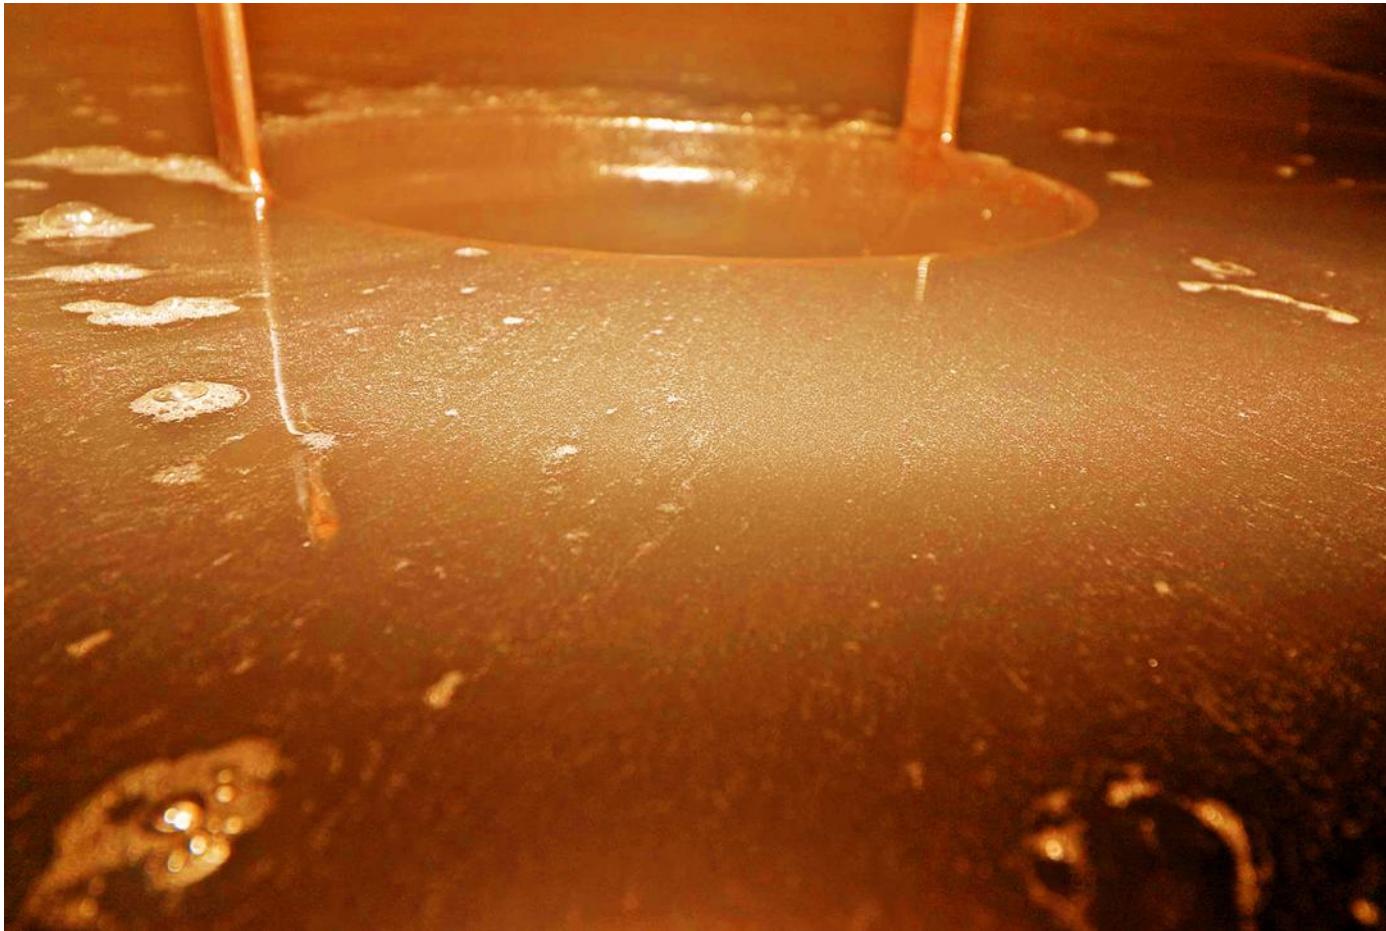
Schlammwasser: rotbraun

Die Ursache der Verkeimung war damit gefunden, dass Legionellenproblem jedoch nicht behoben.

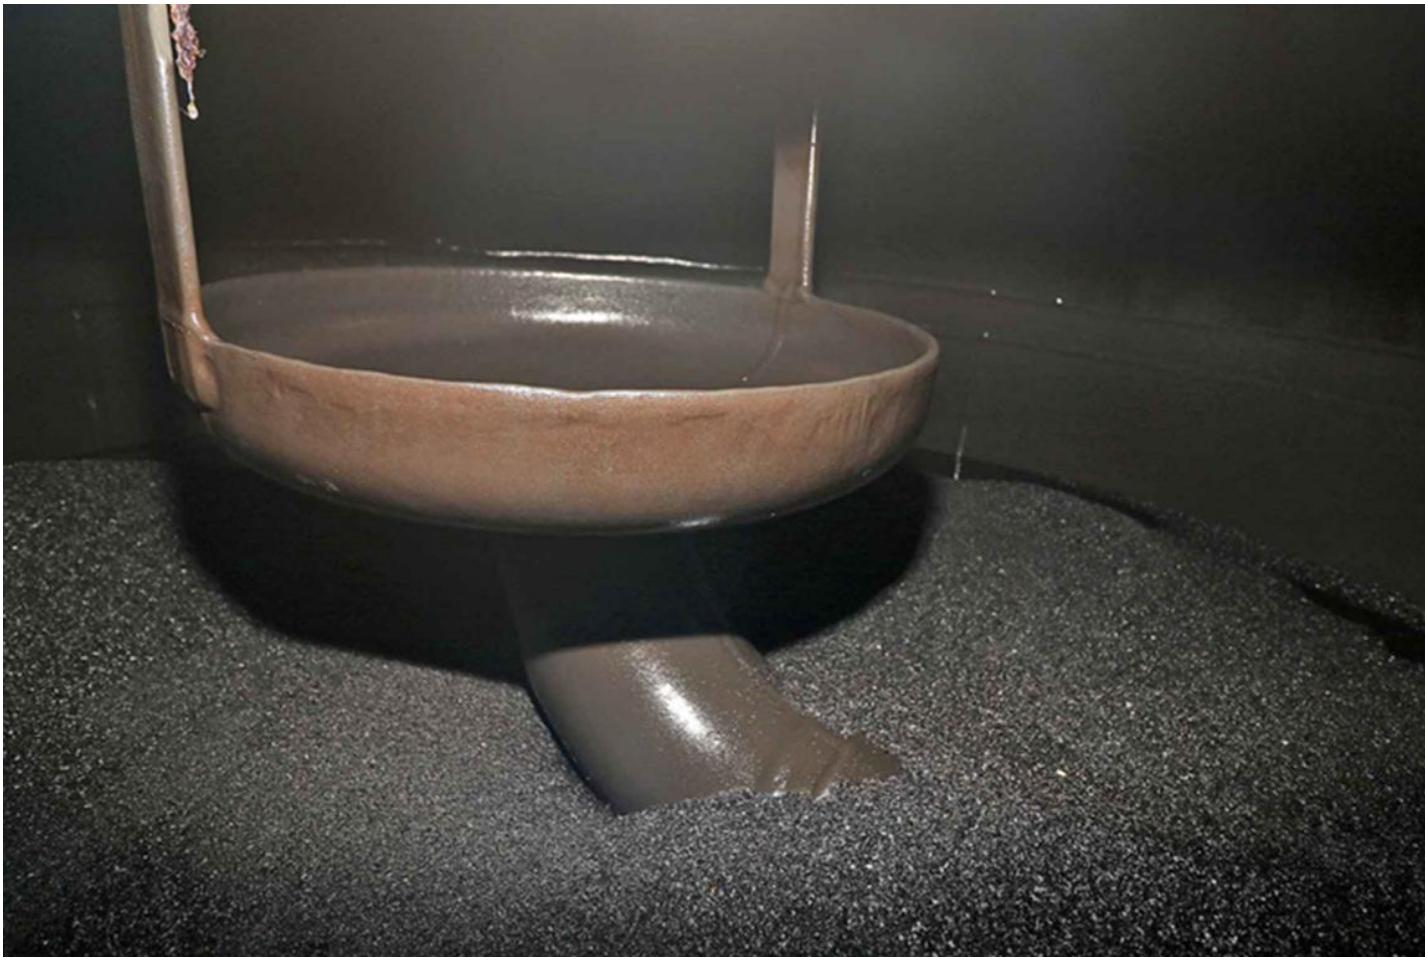
**Freibord: $\geq 25\%$
der Schichthöhe
des Filtermaterials
+ 0,20m**

Freibordhöhe: 65cm

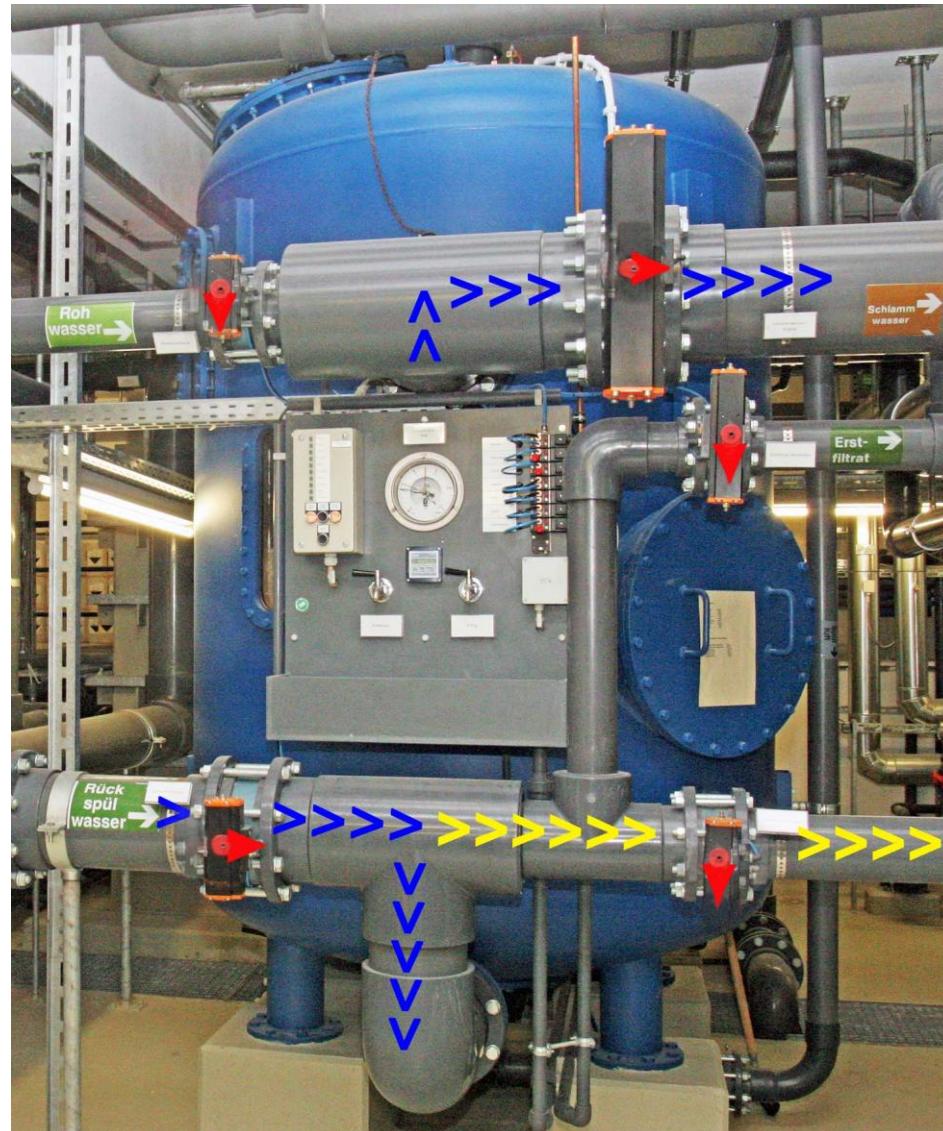
Längere Verrohrungen und zusätzliche Krümmungen können zu einer Verminderung der Druckverhältnisse bei Filterrückspülungen führen.

Defekte

Absperrklappen

Absperrschieber

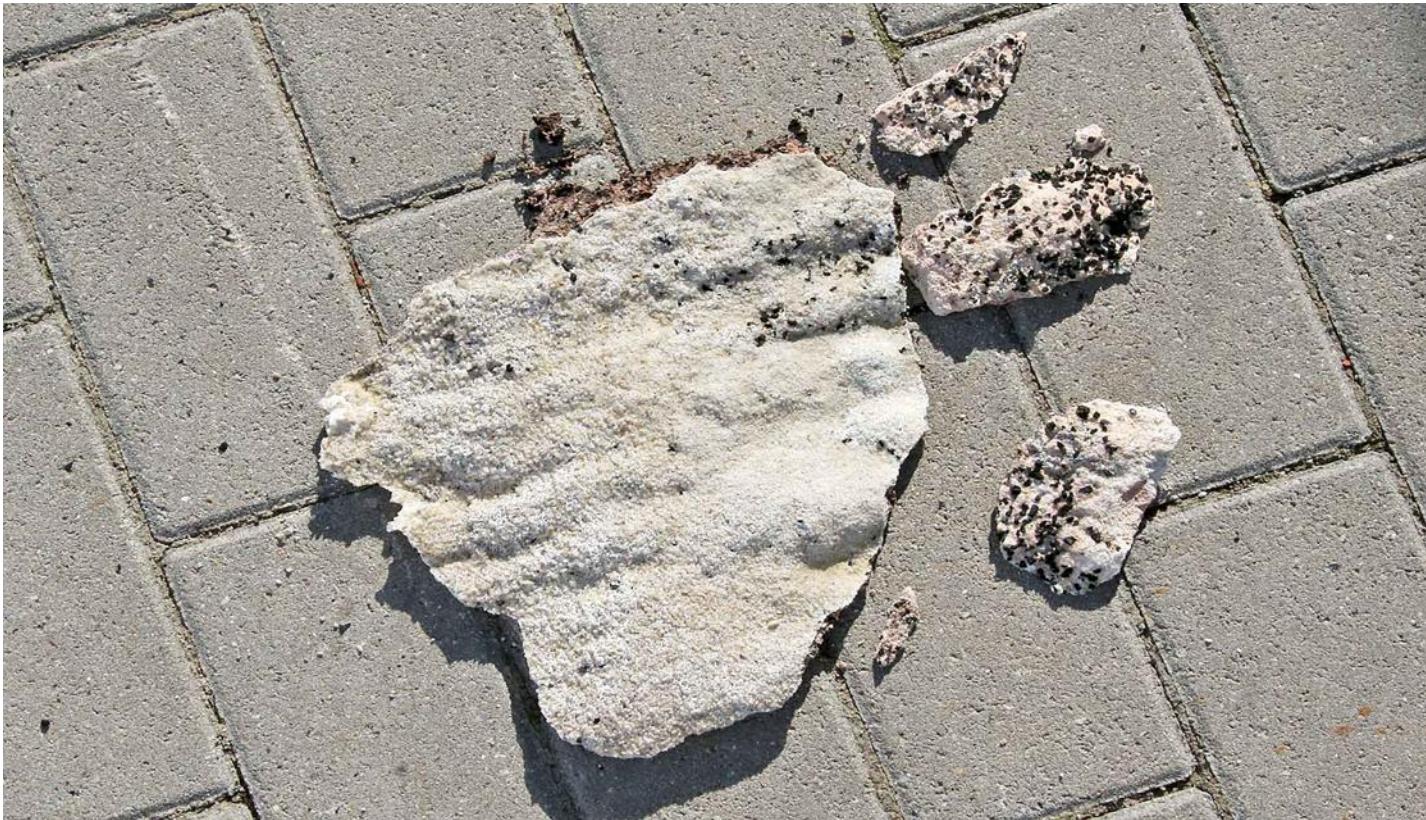
**Bei einer Einwaage von ca. 8 Gramm:
ca. 1.250 Legionellen/Gramm Ablagerung.**

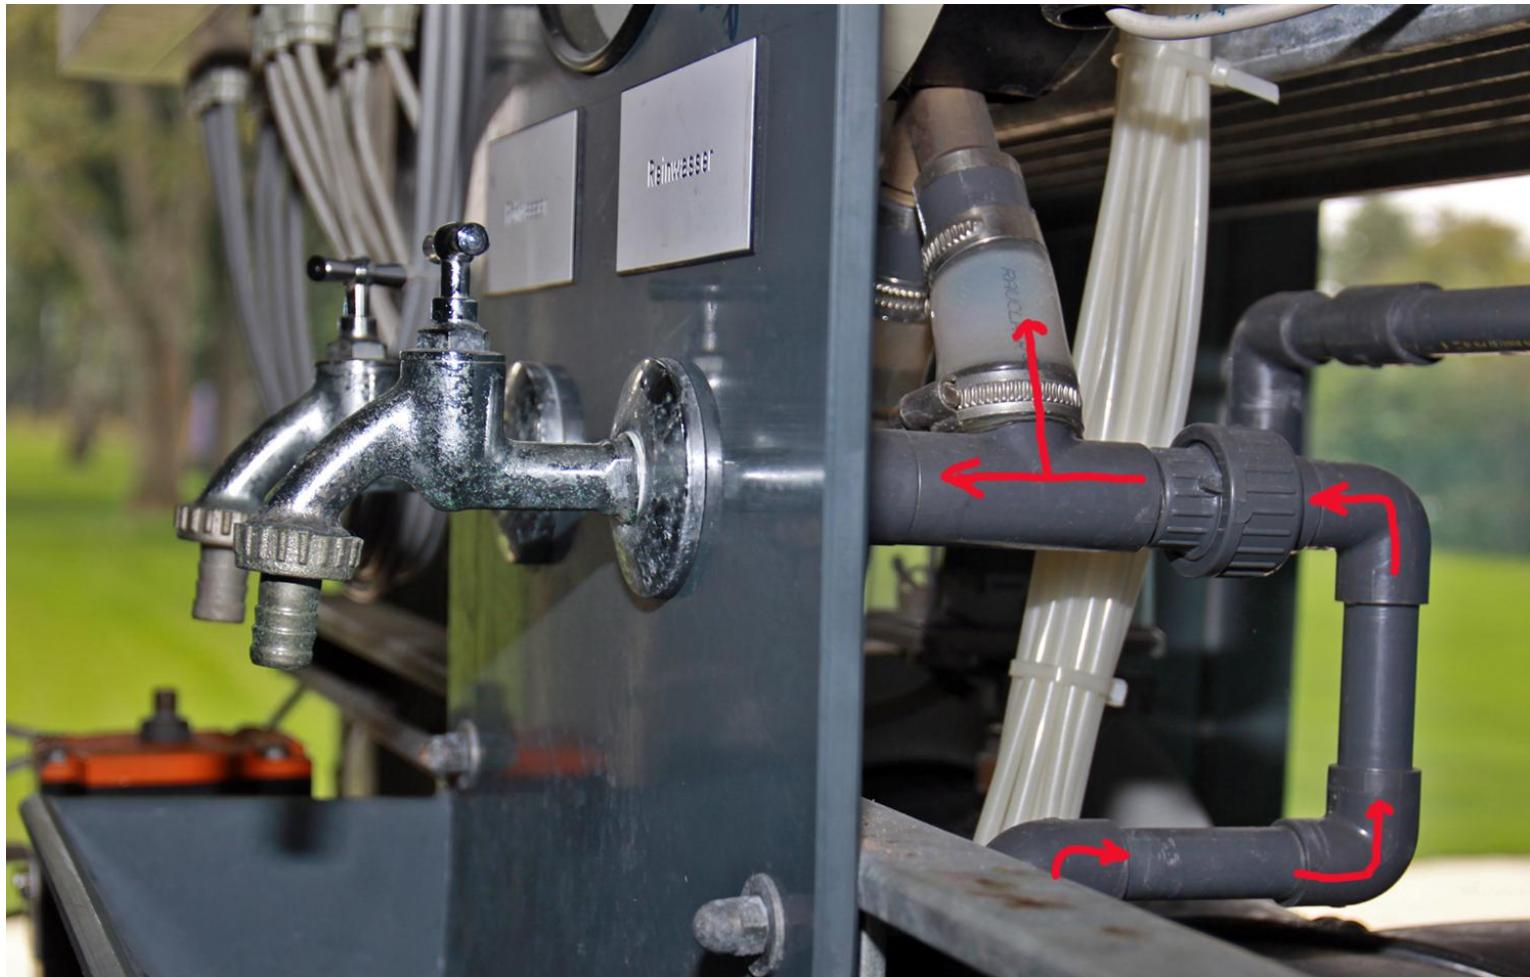
Stagnation - Biofilmbildung
