PCB: Fragwürdige Interpretation der PCB-Richtlinie NRW bei einer Objektsanierung

W. Lorenz
Institut für Innenraumdiagnostik, Düsseldorf

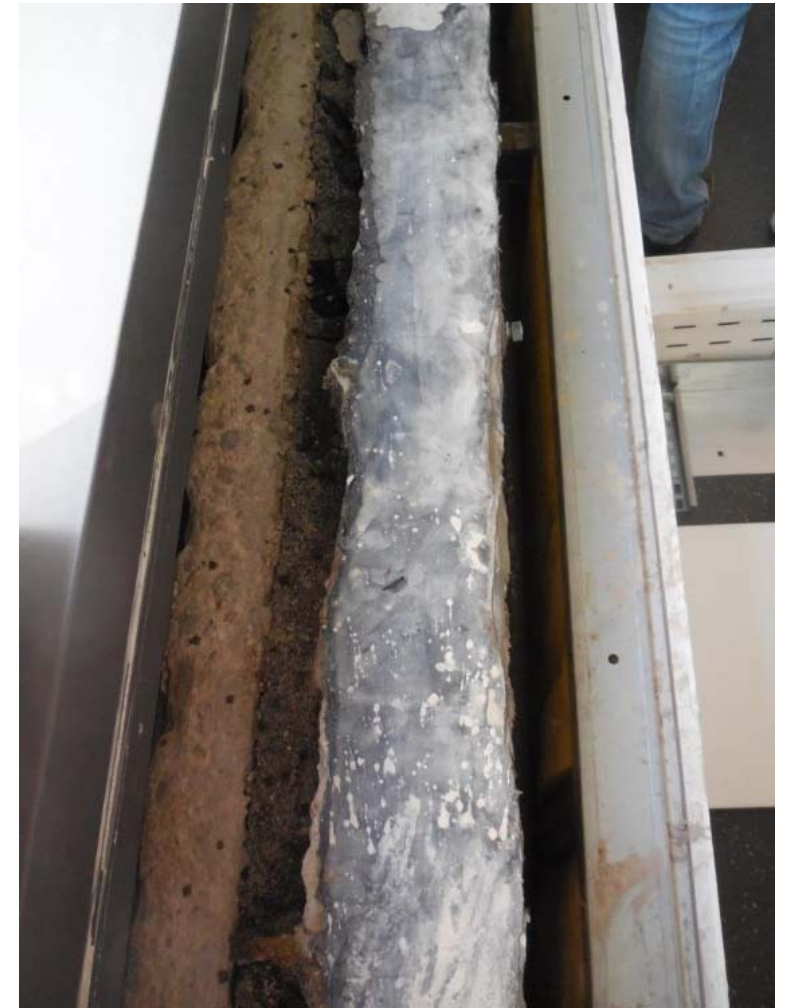
Aufbau der Fassade:

- Innen dünne „alte“ Betonplatten (7, 5 und 10,5 mg/kg)
- **Foamglas** (101 mg/kg und 30,5 mg/kg)
- **Dicke „alte Betonbrüstung“** (81, 438, 1004 mg PCB/kg sowie Werte unter 50 mg/kg)
- Dämmung
- Neue Fassadenelemente

Fassadenbrüstung und Foamglas muss im Bereich von 24 Räumen demontiert werden

Geschätzte Kosten: 200.000 bis 300.000 €

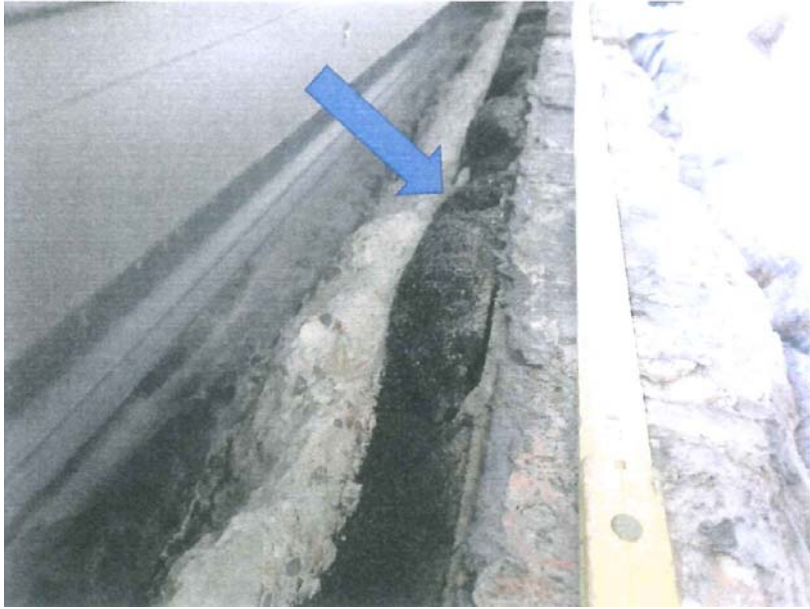
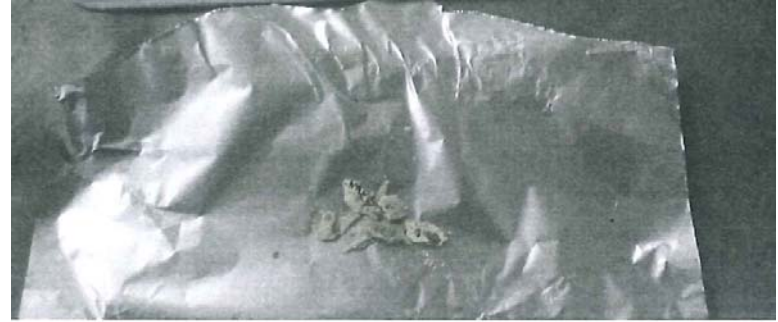
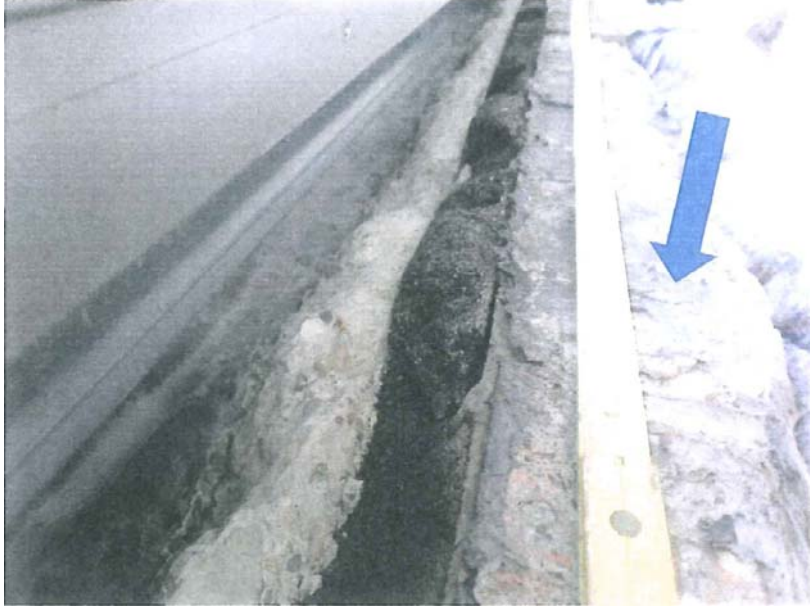
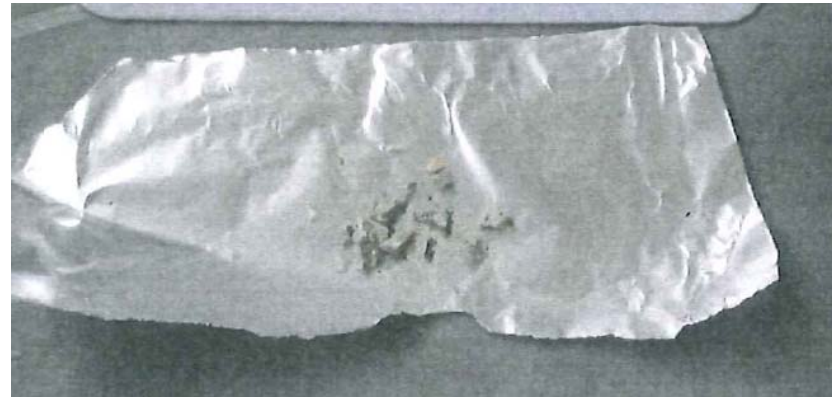
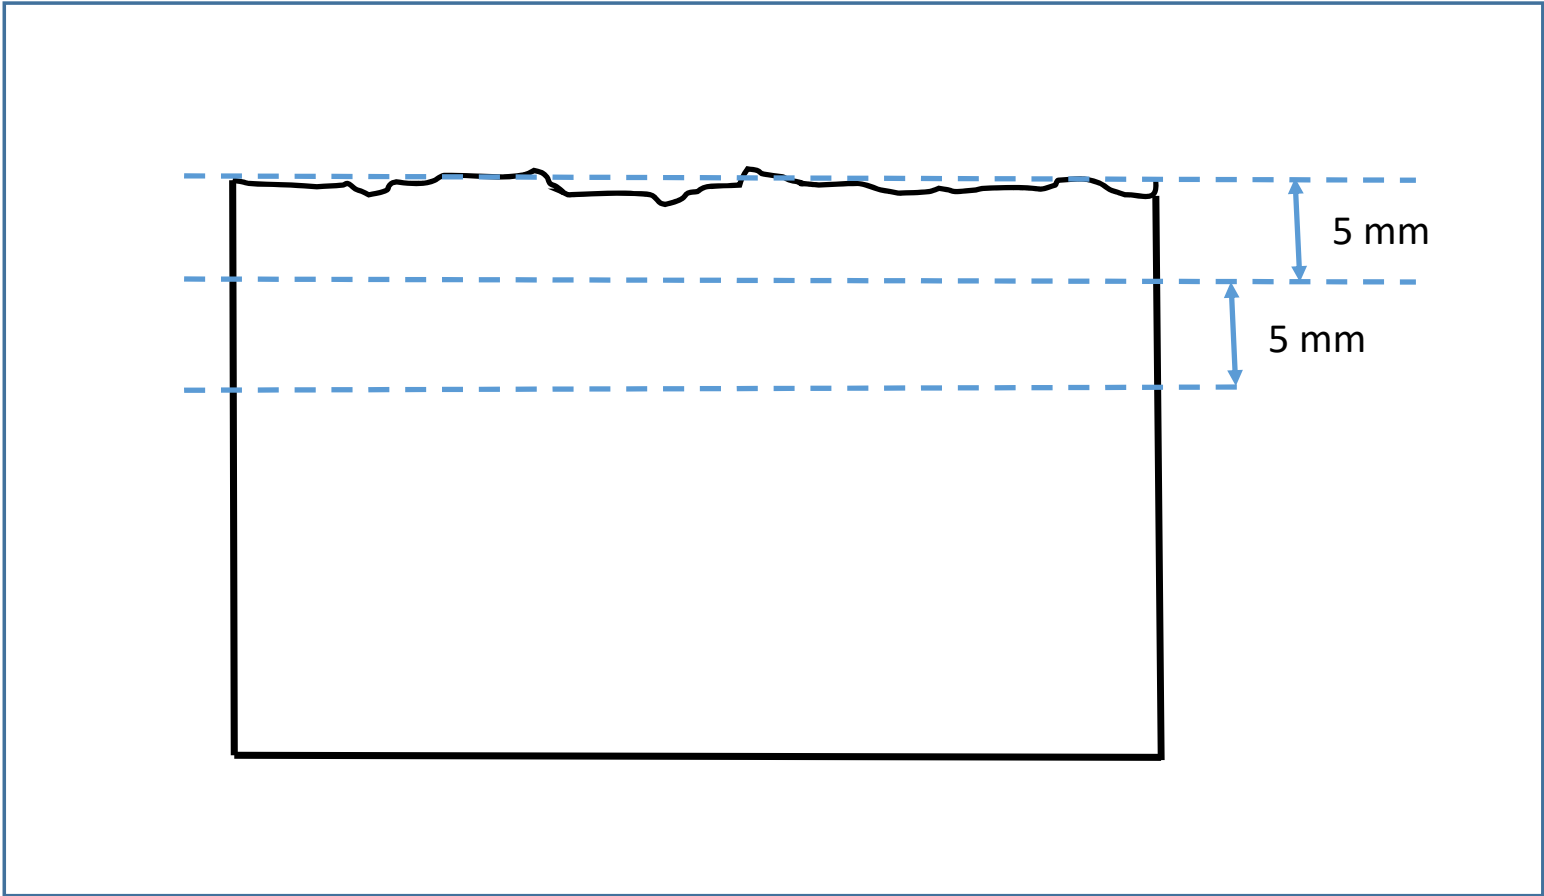
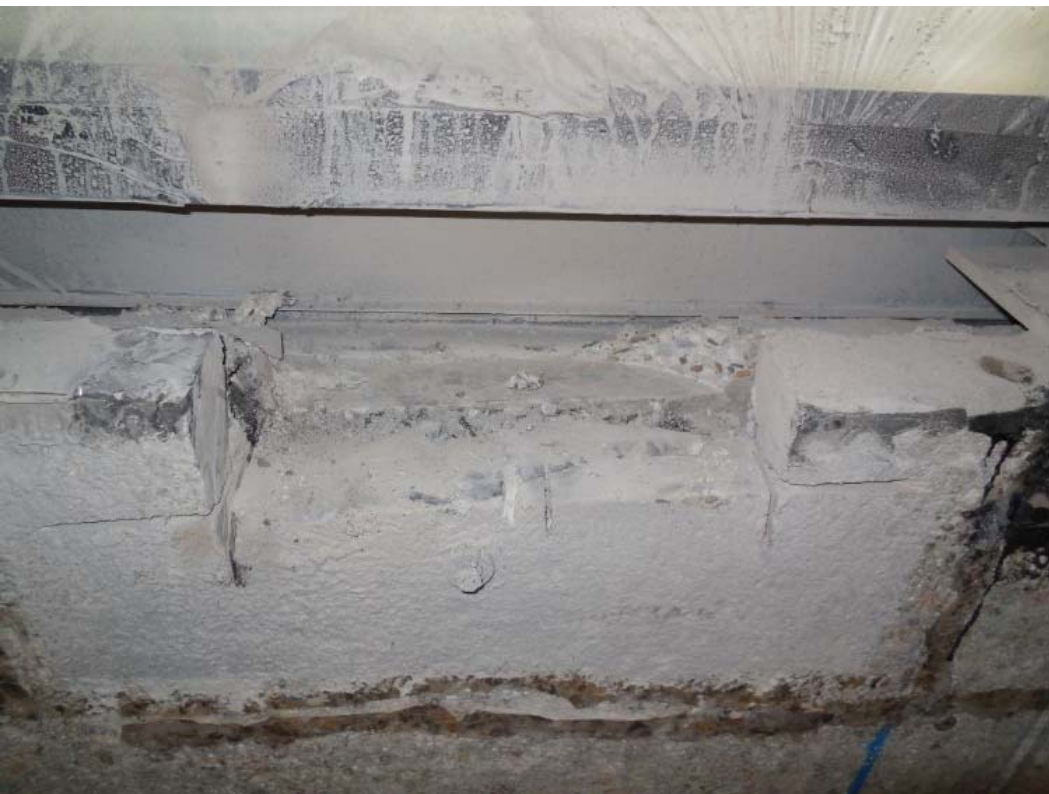
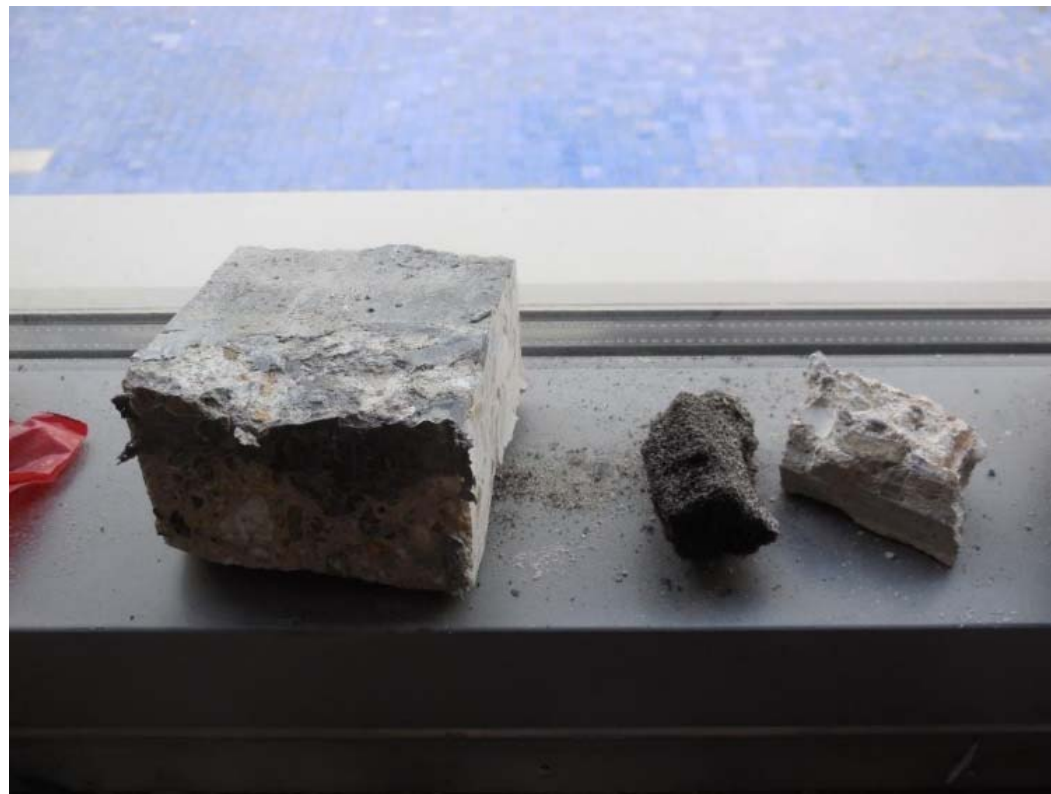
- Es wurde nochmals gemessen und festgestellt, dass auch bei Temperaturen von ca. 23°C nur 4 Räume 300 ng/m³ leicht überschreiten. Der AN (unser AG) bot die Sanierung dieser Räume ohne Berechnung an.
- Muss die Brüstung demontiert werden?

- Beton und Foamglas 5 mm abgetragen
- Zusätzlich Abdichtung der Fassade zum Raum hin mit dampfdichter Folie
- Messungen zeigten, dass die Werte unter 300 ng/m^3 lagen (Winter!!). Dies hätten sie auch ohne Sanierung getan.
- Erneute Messungen im Sommer 2017 stehen noch aus.
