Aufwendungen und Fallstricke bei Geruchsquellenortungen

Darlegungen von Untersuchungsmethoden in der Geruchsanalytik anhand eines Fallbeispiels:
„süß-säuerlicher Geruch in einem Kontorhaus“

26. WaBoLu-Innenraumtage
Berlin, 20.-22. Mai 2019

Gebäuediagnostik Wesselmann
www.gebaeuediagnostik.net

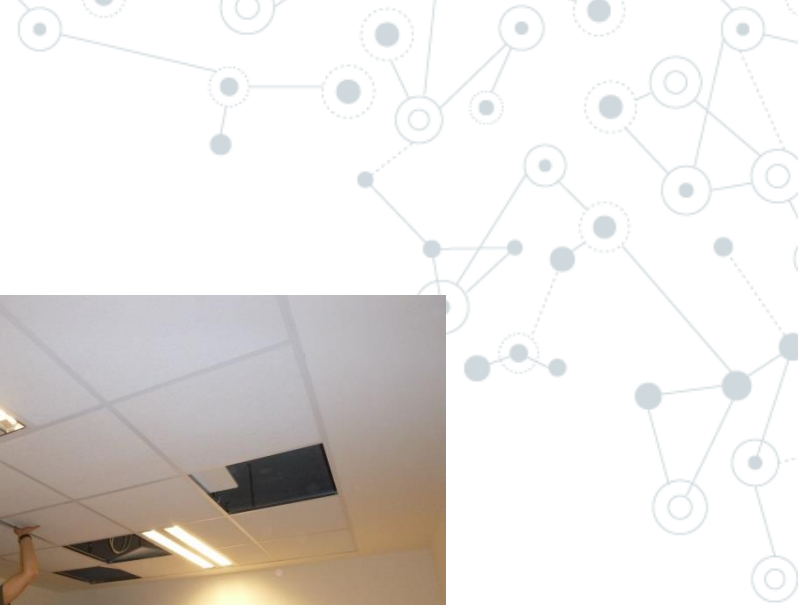
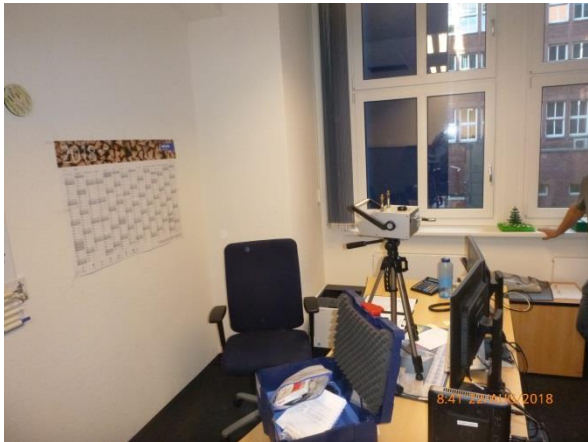
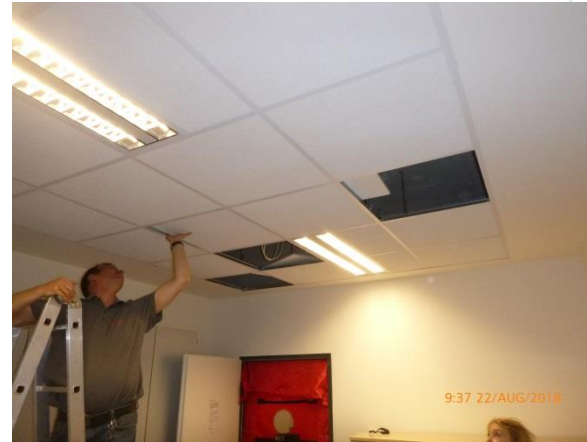
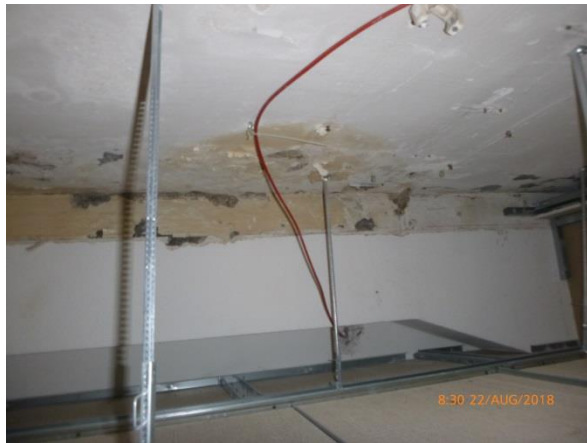
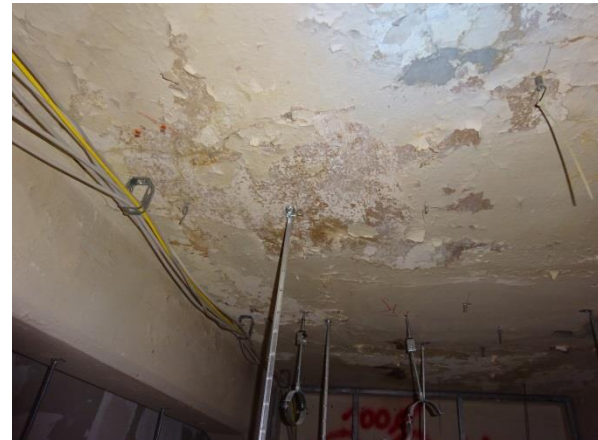
- ◎ Gleichartige Ausstattung in allen Büroräumen
- ◎ Keine Geruchsauffälligkeit, die Hinweise auf gebäudespezifische „Altlasten“ liefern (PAK/Phenole...)
- ◎ Geruchsintensität relativ schwach (Skala 1-2), Beschreibung als „muffig, leicht säuerlich“ (nach Erbrochenem)
- ◎ Erstindikationen durch Vorort-Analytik (PID, Partikel/Formaldehyd/NH₃/Baufeuchten): keine Auffälligkeiten
- ◎ Aber: offenkundiger Schimmelschaden im Deckenbereich in beiden vom Geruch betroffenen Büroräumen indiziert

- ◎ Schimmelschaden beheben
(resultierte aus einem
Altschaden, keine aktuelle
Durchfeuchtung mehr
vorhanden)
- ◎ nach Feinreinigung
Kontrollmessungen der
Raumlufth

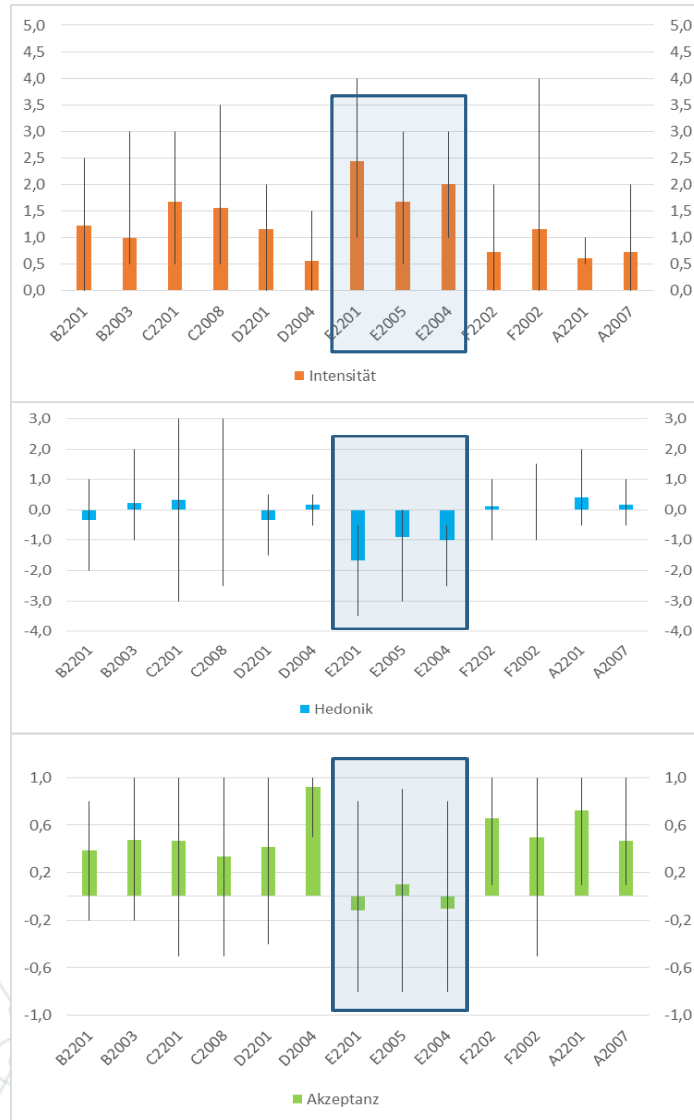
- Geringe Auffälligkeit bei der Geruchsintensität
- Auswertung zur Hedonik zeigte im betreffenden Bereich am deutlichsten eine als unangenehm gewertete Geruchsnote
- Ein Aufenthalt zu Büro Zwecken wird nur in dem betreffenden Bereich als inakzeptabel gewertet

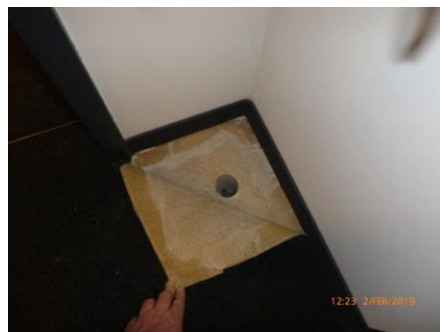
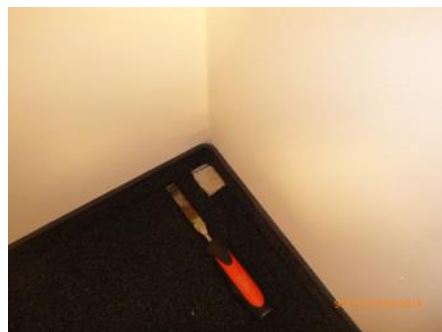
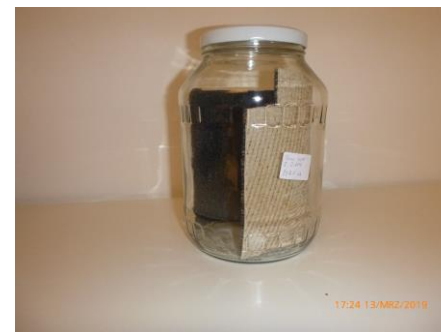
- ◎ Olfaktorische Materialprüfungen
 - Baustoffentnahmen (Bodenbeläge, Kleber/Spachtel, Wandbekleidungen, Deckenpaneele etc.) und olfaktorischer Prüfung der Proben in geruchsinerten Prüfgläser
 - Bauteilöffnungen (Deckenplatten, Kernbohrungen zur Eruiierung Geruchsquellen im Bodenaufbau

- ⊙ Mittels „Prüfglasmethode“ wurde in keiner der 15 untersuchten Bauteilproben der monierte und auch vom Prüferpanel indizierte Geruch wiedererkannt
- ⊙ Trotz diverser Bauteilöffnungen und Bohrungen in Hohlräumen konnten selbst unter Einsatz zweier Blower Door Geräte (bis 100 Pa Differenzdruck) kein Hinweis auf eine Geruchsquelle vorgefunden werden. Eine „punktuelle“ Quelle für einen süß-säuerlichen Geruchseintrag wurde daher ausgeschlossen

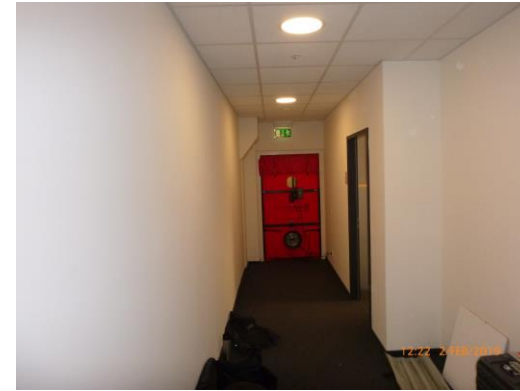
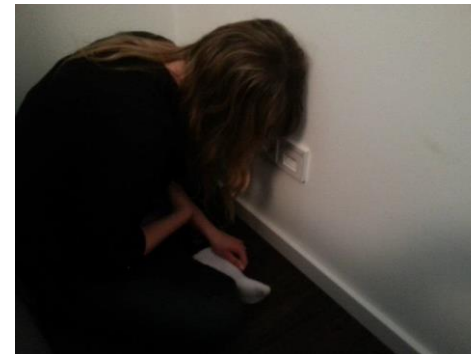
- ① „Blower Door Methode“
- Bereich im Unterdruck versetzen (25 Pa bis max. 100 Pa)
- Systematische Geruchskontrollen von Bauteilflächen (Wand- und Deckenanschlusspunkte, Steckdosen etc.)
- Erfassung Ausdünstungen aus Hohlräumen / verdeckten Quellen nach Bohrungen in Wänden, Decken und Böden (6 mm) Baustoffentnahmen

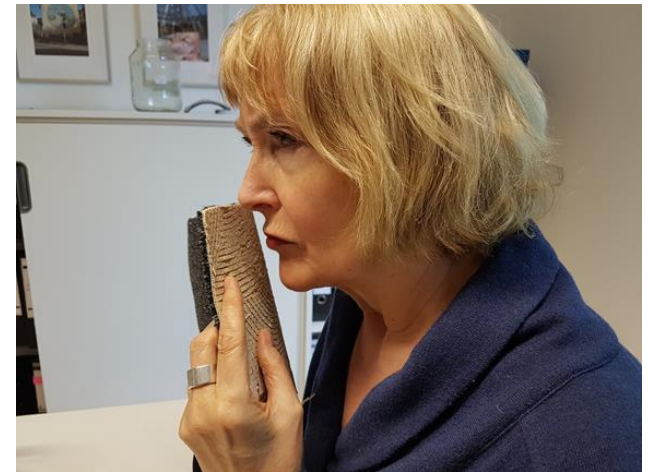
- ⊙ Nach erneuten Ortstermin wurden größere Flächen der Auslegeware im Flur freigelegt, unmittelbar an der mit Kleberresten versehenen Rückseite des Belages konnte der spezifische Geruch nach „Erbrochenem“ klar verifiziert werden

- ⊙ Die in dem genannten Gebäudebereich auftretenden Geruchsauffälligkeiten resultieren aus Freisetzungen organischer Säuren, ggf. in Kombination mit Isododecenen aus den Verlegehilfsmitteln. Die spezifische Geruchbildung in dem Raum erfolgt offenkundig nur in einem begrenzten Konzentrationsbereich
- ⊙ Die Ursache ist entweder ein Chargenfehler des Klebers oder es wurden Fehler bei der Verlegung der Auslegeware gemacht. Letzteres wird für die wahrscheinlichste Ursache gehalten, z.B. durch Auftragen des Klebers auf zu feuchte Estrichoberflächen, so dass eine alkalische Verseifung zu kurzkettigen org. Säuren eintritt.
