# Praxisbeispiele von Geruchsfällen in Innenräumen

WaBoLu - Mai 2019

1. PAK auf dem Dach
2. Schwimmbadgeruch im Hotel
3. VOC und Glykolbelastungen in einer Schule
4. Abwassergerüche im großen Bürogebäude
5. Chloranisole - nicht nur im Fertighaus

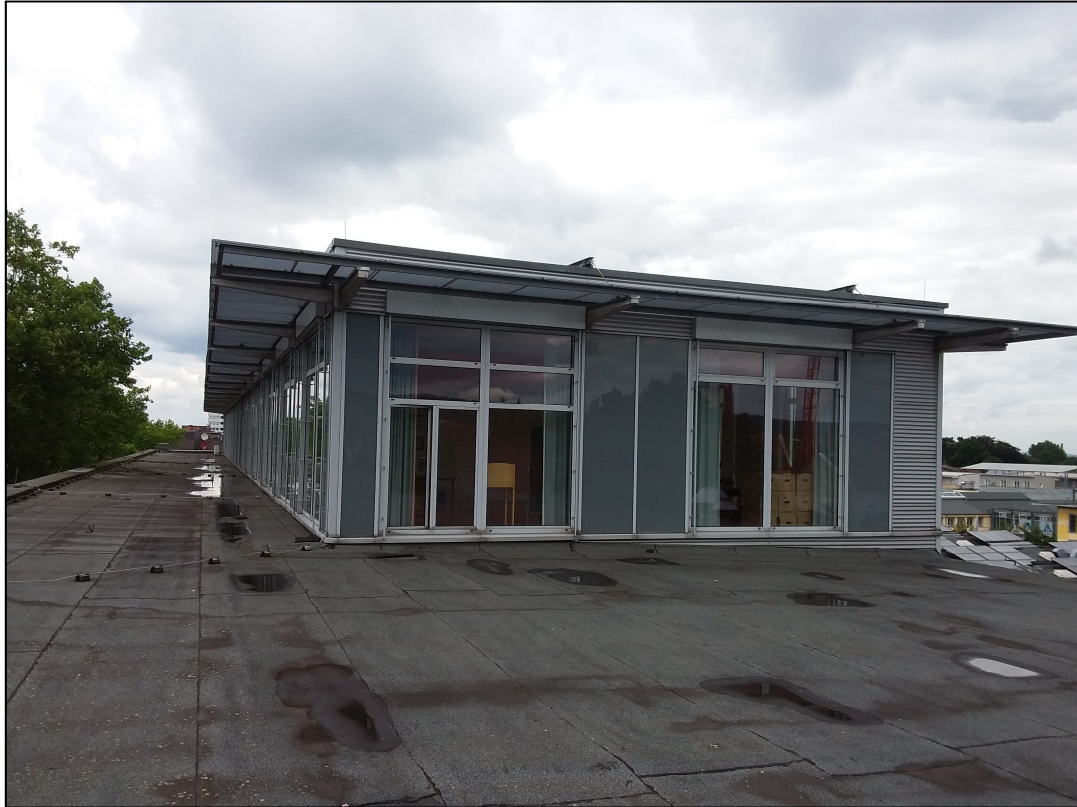
Das ist das Sattelgeschoss, und Sie sehen die alten Abdichtungsbahnen auf dem Dach.

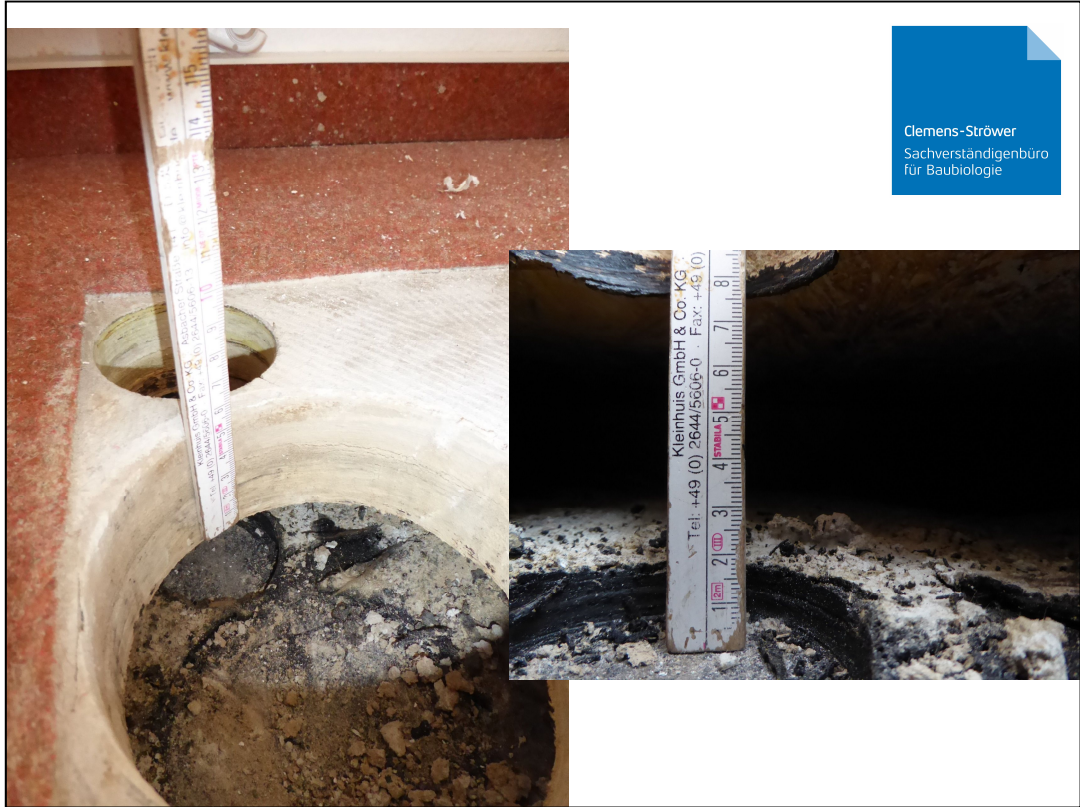
Der Fußbodenaufbau selbst bestand aus einem Trockenestrich mit einer Hohlraumschicht, und unter dieser Schicht befanden sich die alten Dachabdichtungsbahnen. Daraus leitete sich die Frage ab, was haben wir für PAK-Konzentrationen in den Innenräumen.

Als Lösung des Geruchsproblems hatte man sich in diesem Fall darauf verständigt, dass Fußboden und die Wände mit dampfdiffusionsdichten Folien ausgestattet wurden. Man wollte nicht tiefer in die Bausubstanz eingreifen.

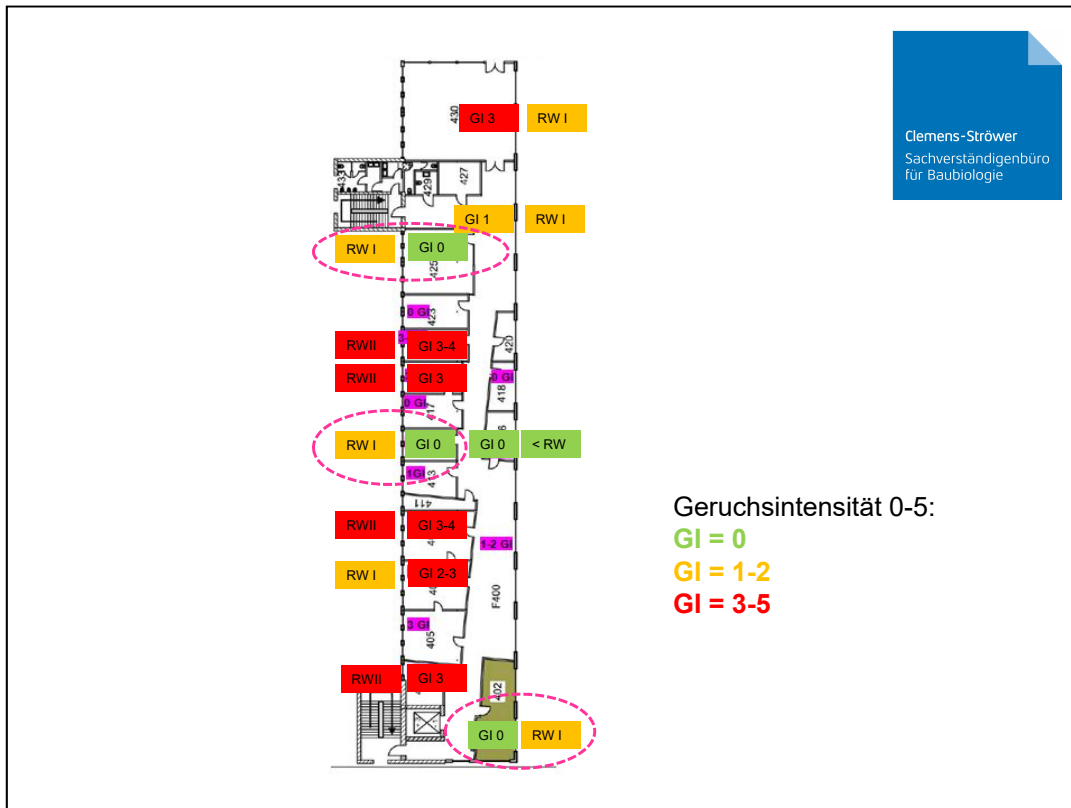
Da die Geruchsintensität in den Räumen sehr unterschiedlich war, haben wir auf dieser Abbildung mal die Geruchsintensität und den zugehörigen Richtwert gegenübergestellt. In den meisten Fällen war eine Übereinstimmung zwischen Geruchsintensität und der Konzentrationen an Naphthalin und naphthalinähnlichen Verbindungen festzustellen.

In den rot umkreisten Räumen fanden wir allerdings eine Diskrepanz: es war kein Geruch festzustellen, trotzdem wurde der Richtwert I überschritten. Eine Erklärung dafür haben wir bisher noch nicht gefunden.

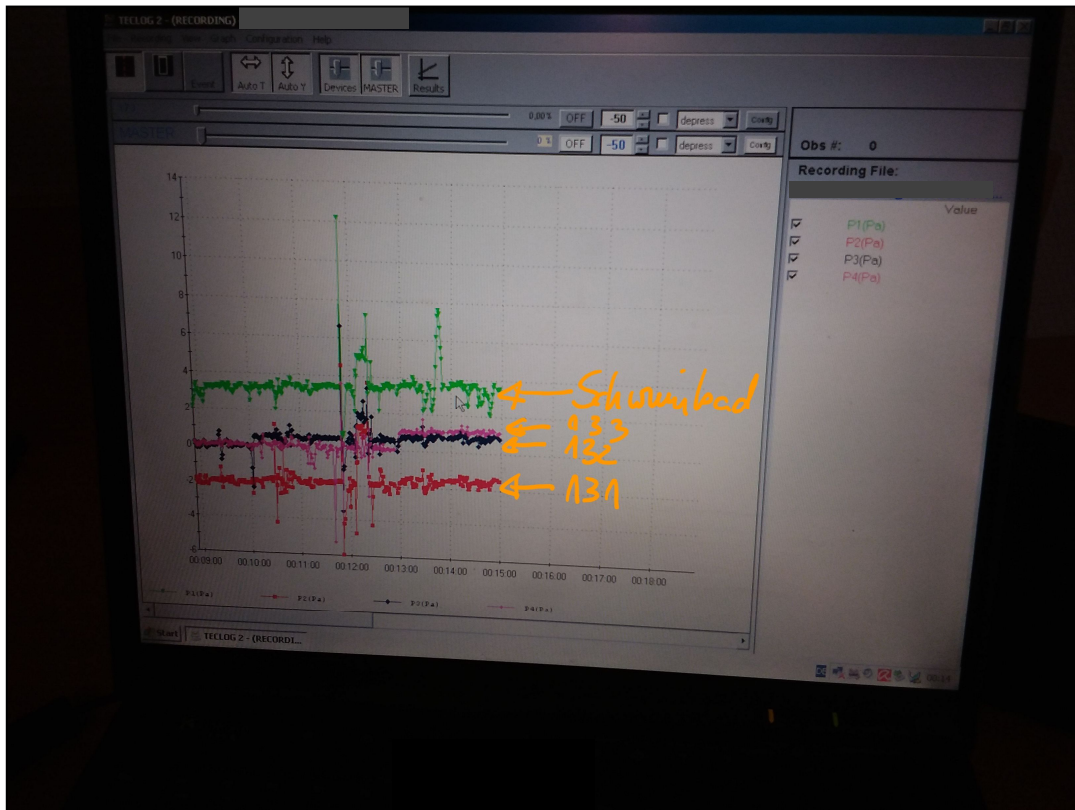
Hier sehen Sie einen Ausschnitt der Differenzdruckmessungen: die grüne Kurve stellt den Differenzdruck des Schwimmbads gegenüber der Außenluft dar (X-Achse), die unteren drei Kurven sind die Differenzdrücke in den Zimmern 131, 132 und 133. Also, das Schwimmbad ist gegenüber den drei Hotelzimmern und der Außenluft deutlich im Überdruck. Damit haben wir unsere These bestätigt gesehen, dass die RLT-Anlage für das Schwimmbad einen Überdruck erzeugt.

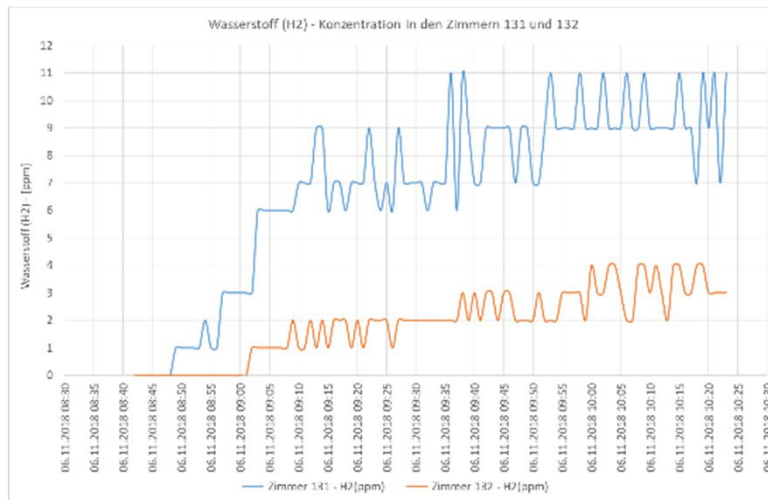
Nur wenige Minuten nachdem wir das Tracergas im Schwimmbad ausgebracht hat, stiegen die Gaskonzentrationen in den beiden gemessenen Hotelzimmern an. Damit konnten wir unsere Hypothese bestätigen, dass ein Überdruck im Schwimmbad und Luftundichtigkeiten im Gebäude dazu führen, dass die Schwimmbadgerüche aus dem EG ins 1.OG einströmen.

Dieser Fall ist noch nicht ganz abgeschlossen; wir haben bereits Termine durchgeführt, bei denen wir zusammen mit dem Betreiber und den Lüftungstechnikern des Fitnessclubs, als auch den Technikern des Gebäudeeigentümers und den Fremdfirmen, die die Lüftungsanlage einstellen und warten, versucht haben, Lösungen zu finden, die sowohl eine ausreichende Belüftung des Fitnessclubs gewährleisten und zugleich verhindert wird, dass die Schwimmbadgerüche in die Hotelzimmer gedrückt werden. Abdichtungsmaßnahmen stellen eine viel aufwendige Sanierung dar und zudem kaum zu 100% sicher herzustellen.

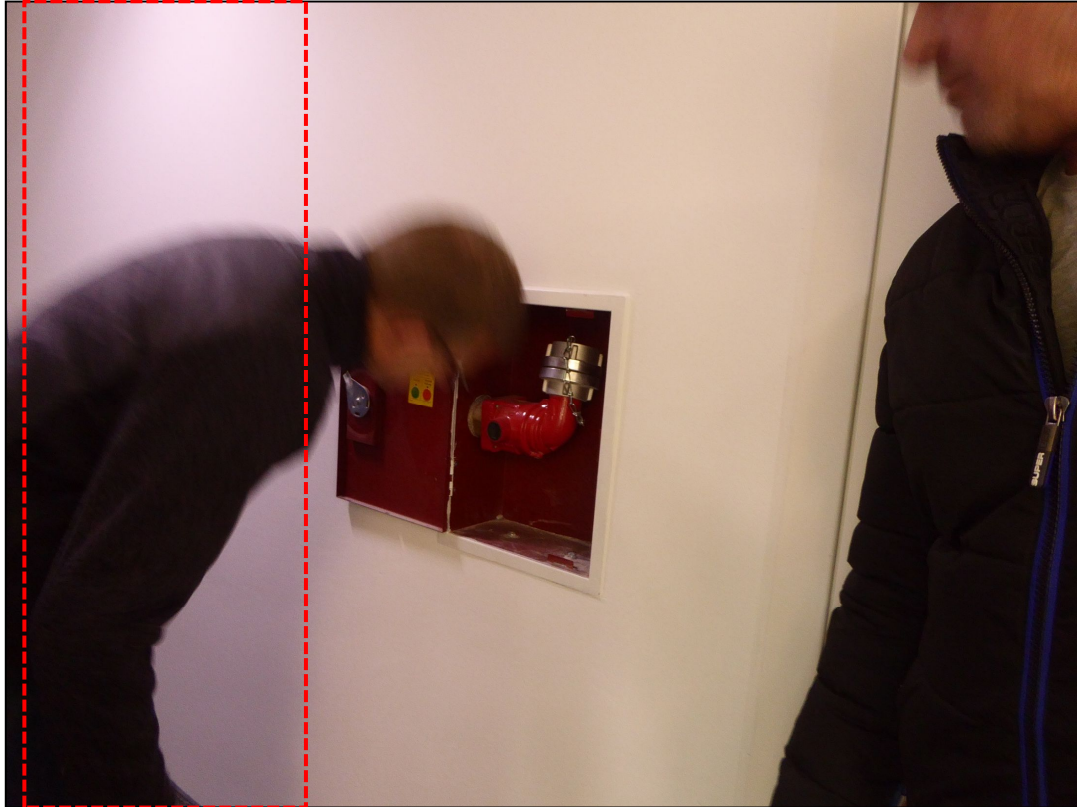
Es roch dort im Flur aus der Klappe, in der sich die Anschlüsse für die Feuerwehrschräuche befinden. Links neben diesem Anschluss befindet sich ein Schacht, der aber nur im EG zugänglic ist.

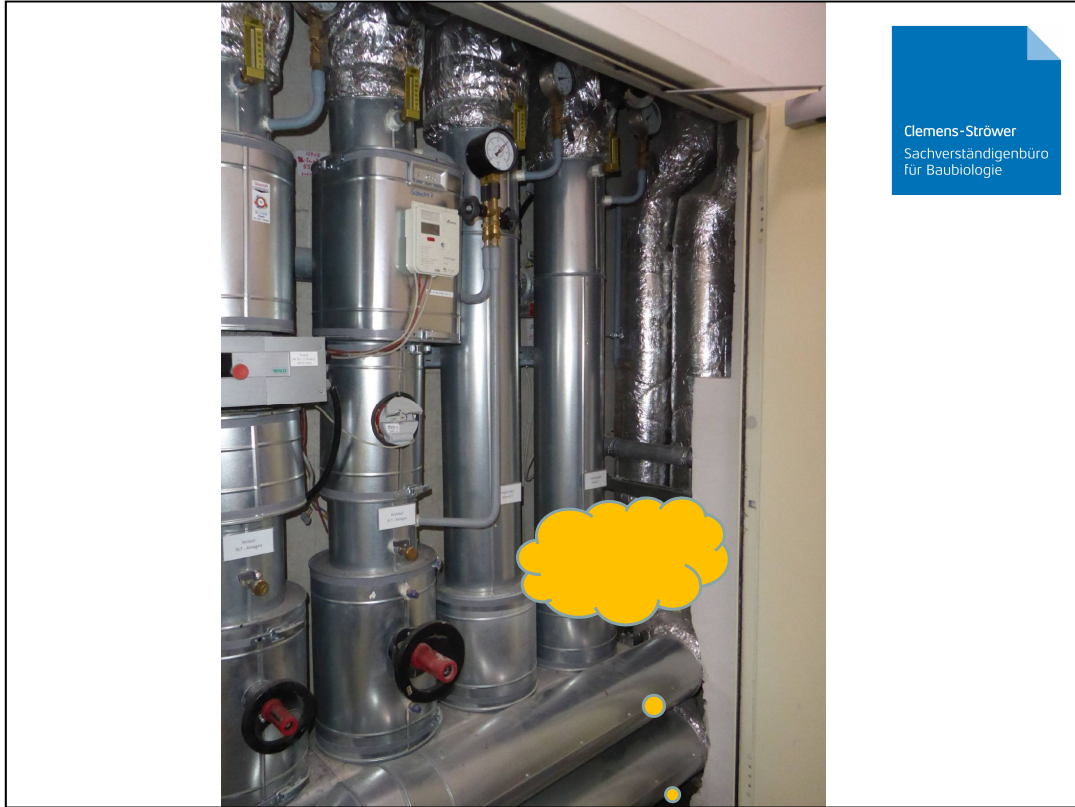
Dieses Foto zeigt den Schacht im EG. Der Geruch kam aus der unteren rechten Ecke des Schachtes.

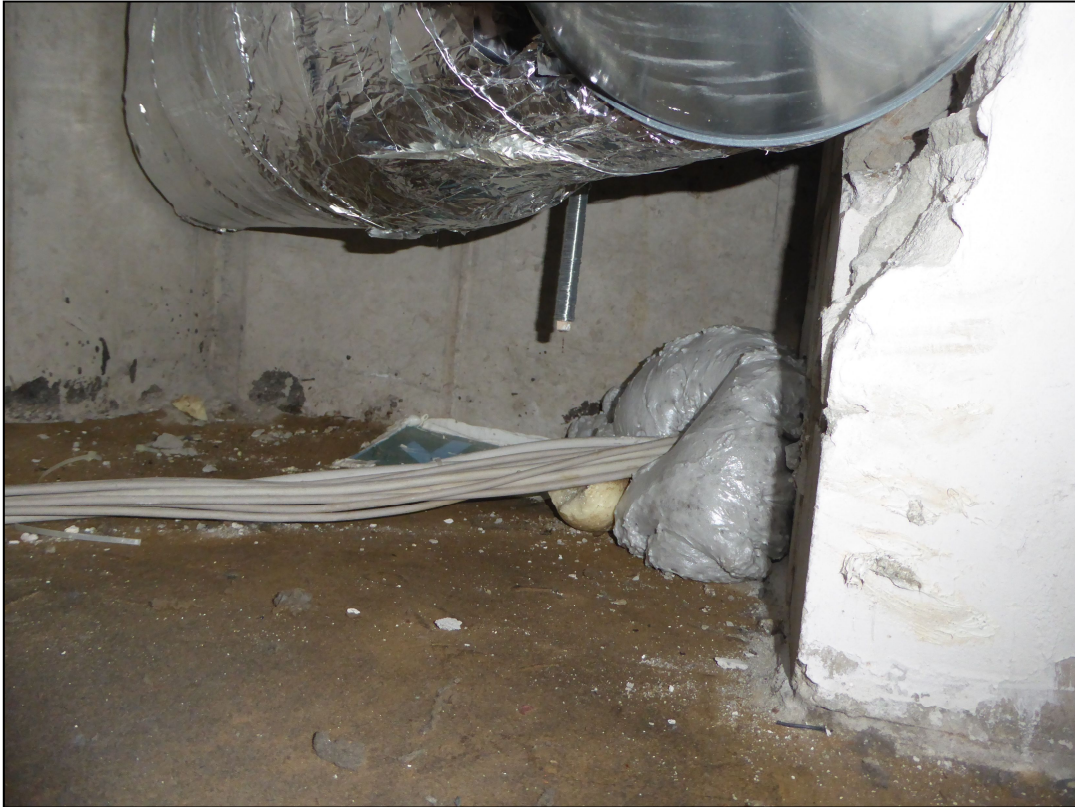
Man hatte bereits in diesem Bereich des Schachtes im EG ein nicht verschlossenes Abwasserrohr in der Betonplatte gefunden und provisorisch mit Bauschaum verschlossen.

Bei genauerer Betrachtung des Abwasserplans war zu erkennen, dass zu dieser Stelle im Schacht ein Abwasserrohr geplant war, was dann wohl auch eingebaut wurde, dann aber nicht benötigt wurde. Man hatte vergessen, dieses Rohr so zu verschließen, dass keine Gerüche entweichen können.

Über den langen Schacht, in dem die Heizungsleitungen bis ins 5.OG verliefen, konnte sich der Abwasser- und Fettabscheidergeruch aufgrund des Kamineffektes bis ins 4 und 5. OG ausbreiten und dann an den Klappen fürs Löchwasser in die Flure ausbreiten.

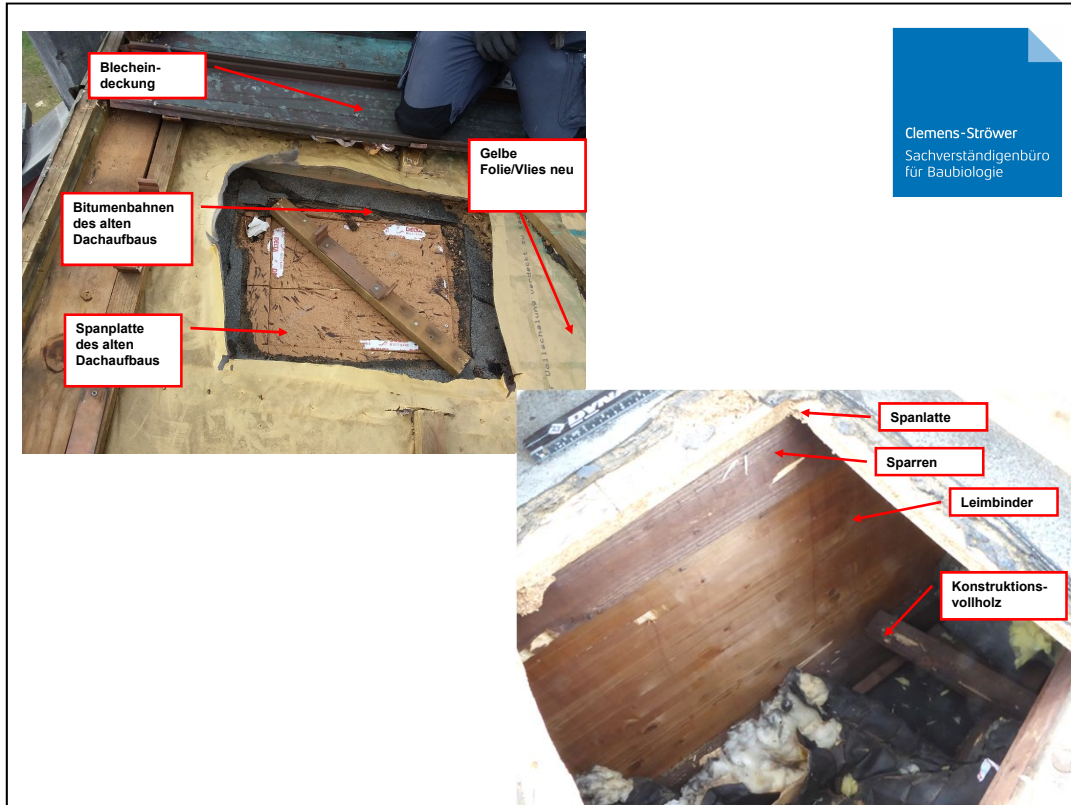
Diese Abbildung zeigt den Dachaufbau.

Vor einigen Jahren hatte man auf die alte Abdichtung eine neue Blecheindeckung gebaut, weil es an verschiedenen Stellen im Dach reinregnete.

Wenn man in die Öffnung schaute, sah man einen Hohlraum, die Leimbinder und die alte Mineralfaser.

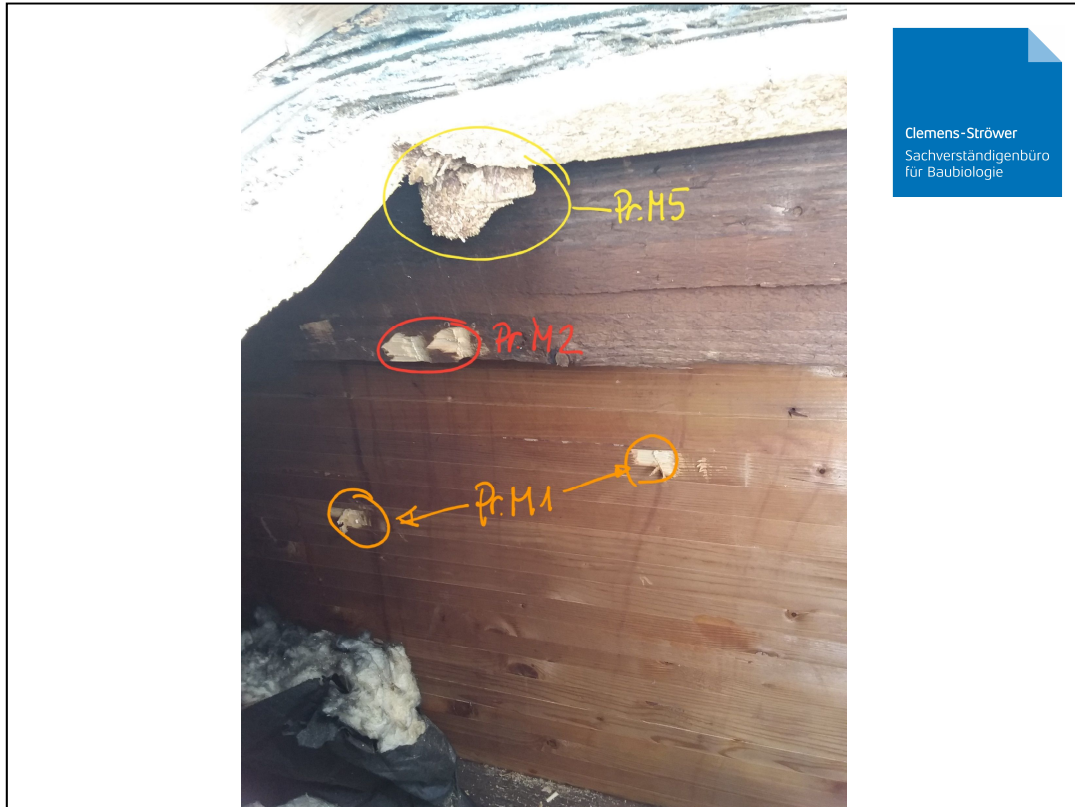
Man wollte wissen, ob die Hölzer tatsächlich mit Holzschutzmitteln behandelt worden sind, da der Architekt dies nicht glauben wollte. Wie haben also an den markierten Stellen Materialproben des Holzes genommen.

Das waren die Ergebnisse der Laboranalysen: Sie sehen, es wurden jede Menge Lindan, Pentachlorphenol und Tetrachlorphenol in allen Proben nachgewiesen, wobei die Dachlatten die niedrigsten Konzentrationen aufwiesen und das Konstruktionsvollholz am unteren Ende des Leimbinders die höchsten Konzentrationen.

Damit konnten wir belegen, dass Chlorphenole im Dach vorhanden waren, und damit in Verbindung mit dem Tauwasseranfall und Feuchteschäden im Dach die Grundsteine für die Entstehung der Chloranisole vorlagen.
