# **Asbesthaltige Spachtelmassen**

**Vorkommen und Relevanz im Gebäudebestand  
anhand einiger Fallbeispiele**

**Vorschläge zum pragmatischen Umgang,  
Analyse und Bewertung**

**25. WaBoLu-Innenraumtage**

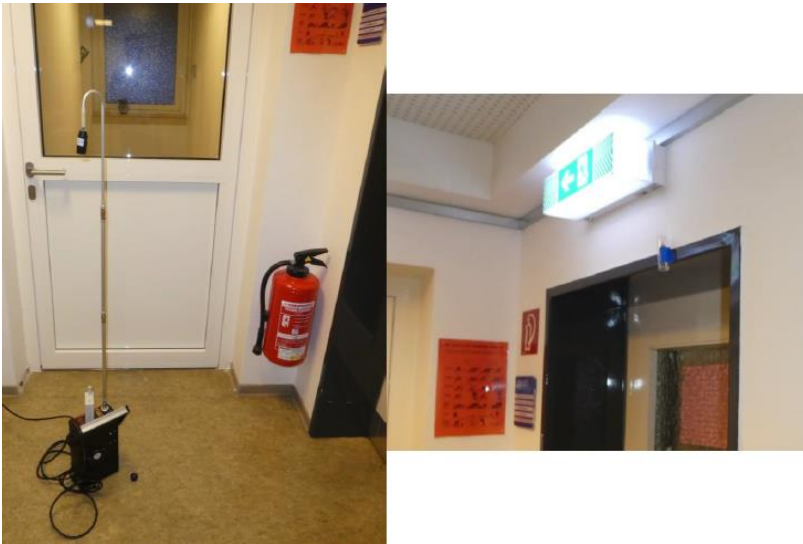
- An 16 Stellen im Gebäude, wo Bautätigkeiten erfolgten, wurden Raumlufthanalysen gemäß VDI 3492 sowie Kontaktanalysen von Liegestäuben gemäß VDI 3877 Blatt 1 vorgenommen; Befunde: in **keiner** der insgesamt 32 untersuchten Proben wurde ein Asbestfasernachweis erbracht. Alle Befunde < Bestimmungsgrenze

Nr.	Ge- bäude	Stock- werk	Probenentnahmeort	Messwert für Asbestfasern [Fasern/m <sup>3</sup> ]	Poissonwert <sup>1</sup> Asbestfasern [Fasern/m <sup>3</sup> ]	Einhaltung der gesetzl. Grenzwerte (10.000 F/m <sup>3</sup> )
1	Haus 1	EG	Haupteingangsbe- reich	< 99	296	ja
2	Haus 2	EG	Flur vor Treppen- haus-Zugang	< 104	312	ja
3	Haus 1	EG	Flur vor Zugang Treppenhaus 2	< 103	309	ja
4	Haus 1	UG	Flur von Treppen- haus 1	< 104	312	ja
5	Haus 1	UG	Flur vor Treppen- haus 2	< 104	312	ja
6	Haus 2	UG	Flur von Treppen- haus	< 104	312	ja
7	Haus 1	1.OG	Flur vor Treppen- haus 2	< 99	296	ja
8	Haus 1	1.OG	Flur vor Treppen- haus 1	< 104	312	ja
9	Haus 1	2.OG	Flur vor Treppen- haus 1	< 104	312	ja
10	Haus 1	2.OG	Flur vor Treppen- haus 2	< 104	312	ja

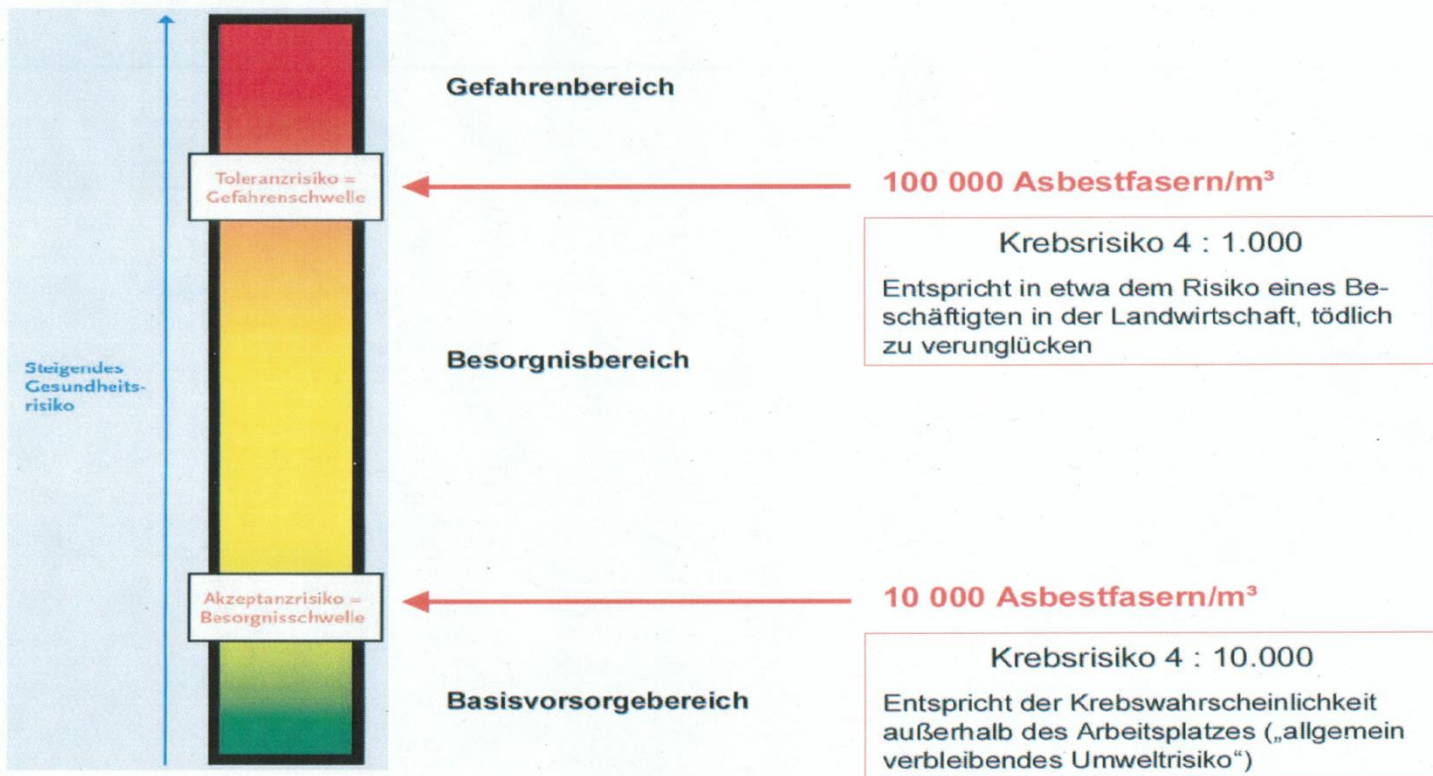
## Expositions-Risiko-Beziehung: Gestufte Beurteilung

## Erläuterungen zum Asbestexpositions-Risiko-Beziehung

- Die Berechnungsverfahren, auf denen die aktuellen Asbestexpositions-Risiko-Angaben beziehen, basieren auf Zahlen der EPA aus dem Jahre 1988.
- Zugrunde gelegt wurden bei den Betrachtungen Arbeitsplatzstudien, bei denen nicht zwischen einer Exposition gegenüber Serpentin- und Amphibolasbestarten unterschieden wurde.
- Aktuelle Berechnungen weisen darauf hin, dass unter Berücksichtigung der Asbestarten eine Verringerung des Risikos bzgl. der Asbestexposition insbesondere bei Chrysotilasbest erfolgen müsste.
