Unerkannte  
bauchemische  
Asbestprodukte in  
Bestandsgebäuden  
– Problemstellung,  
aktuelle  
Untersuchungs-  
ergebnisse

Veröffentlichung  
gekürzte Fassung

16.05.2017  
WaBoLu  
Innenraumtage

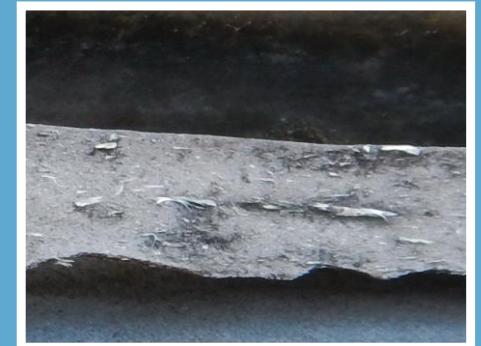
asbesthaltige  
Verglasungs-  
kitte

Asbestfaserarmierung  
lässt sich oft  
makroskopisch erkennen

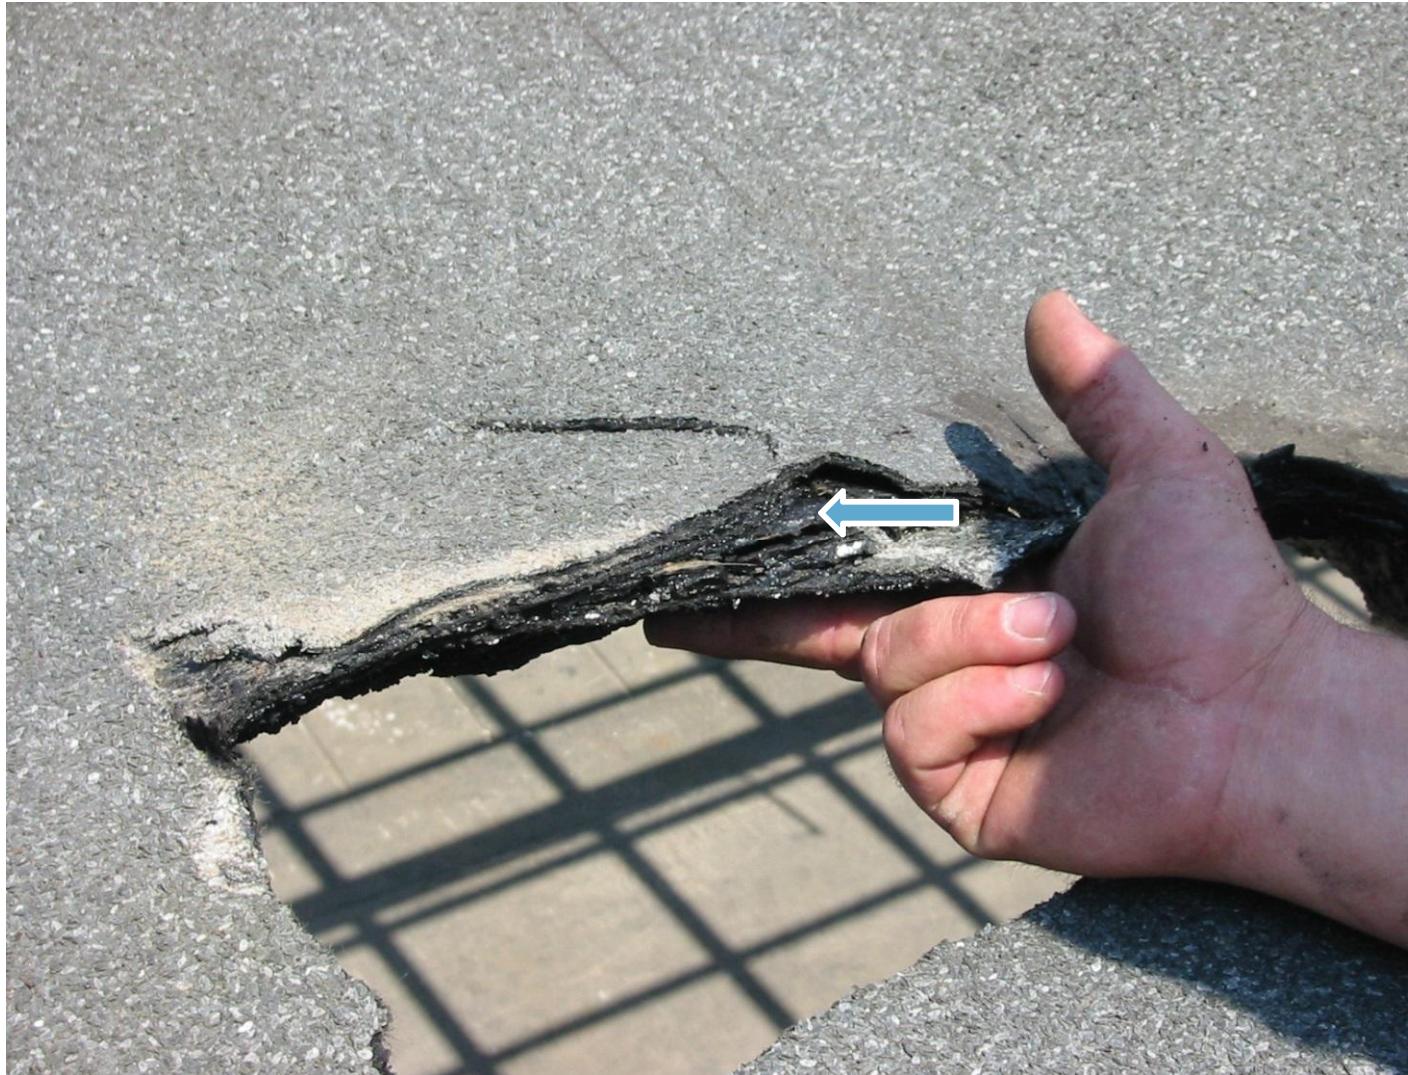
asbesthaltige  
Dachbahnen

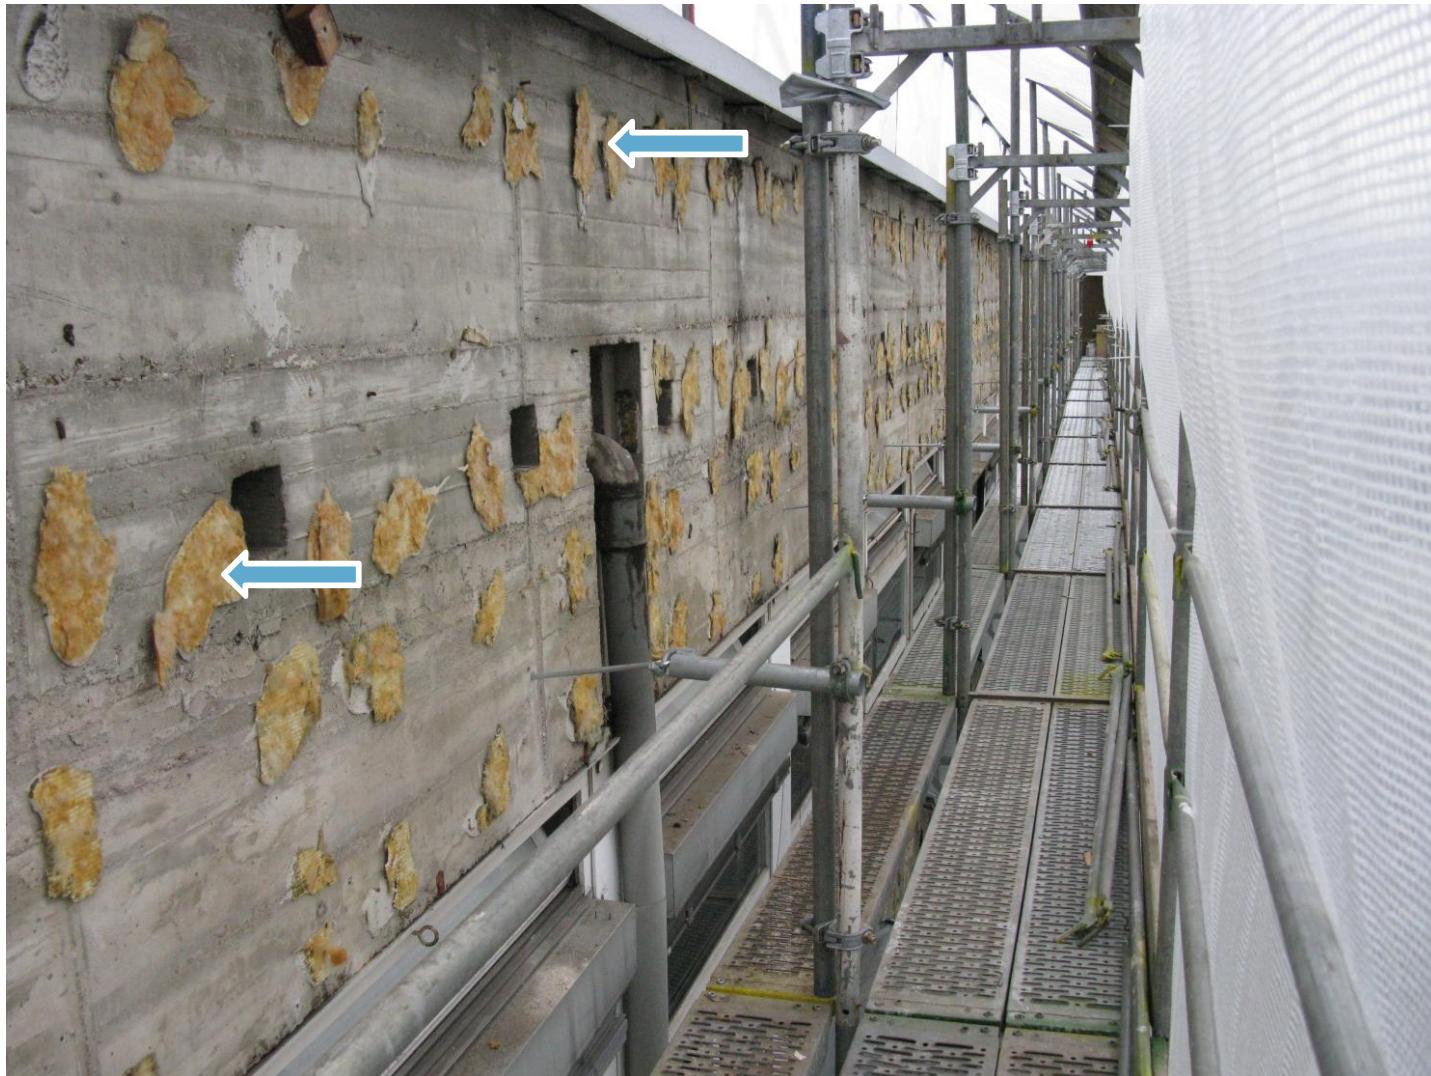
asbesthaltige  
Klebemörtel  
freigelegt  
nach  
Demontage  
eines  
Wärmedämm-  
verbundsystems  
aus  
Mineral-  
fasermatten

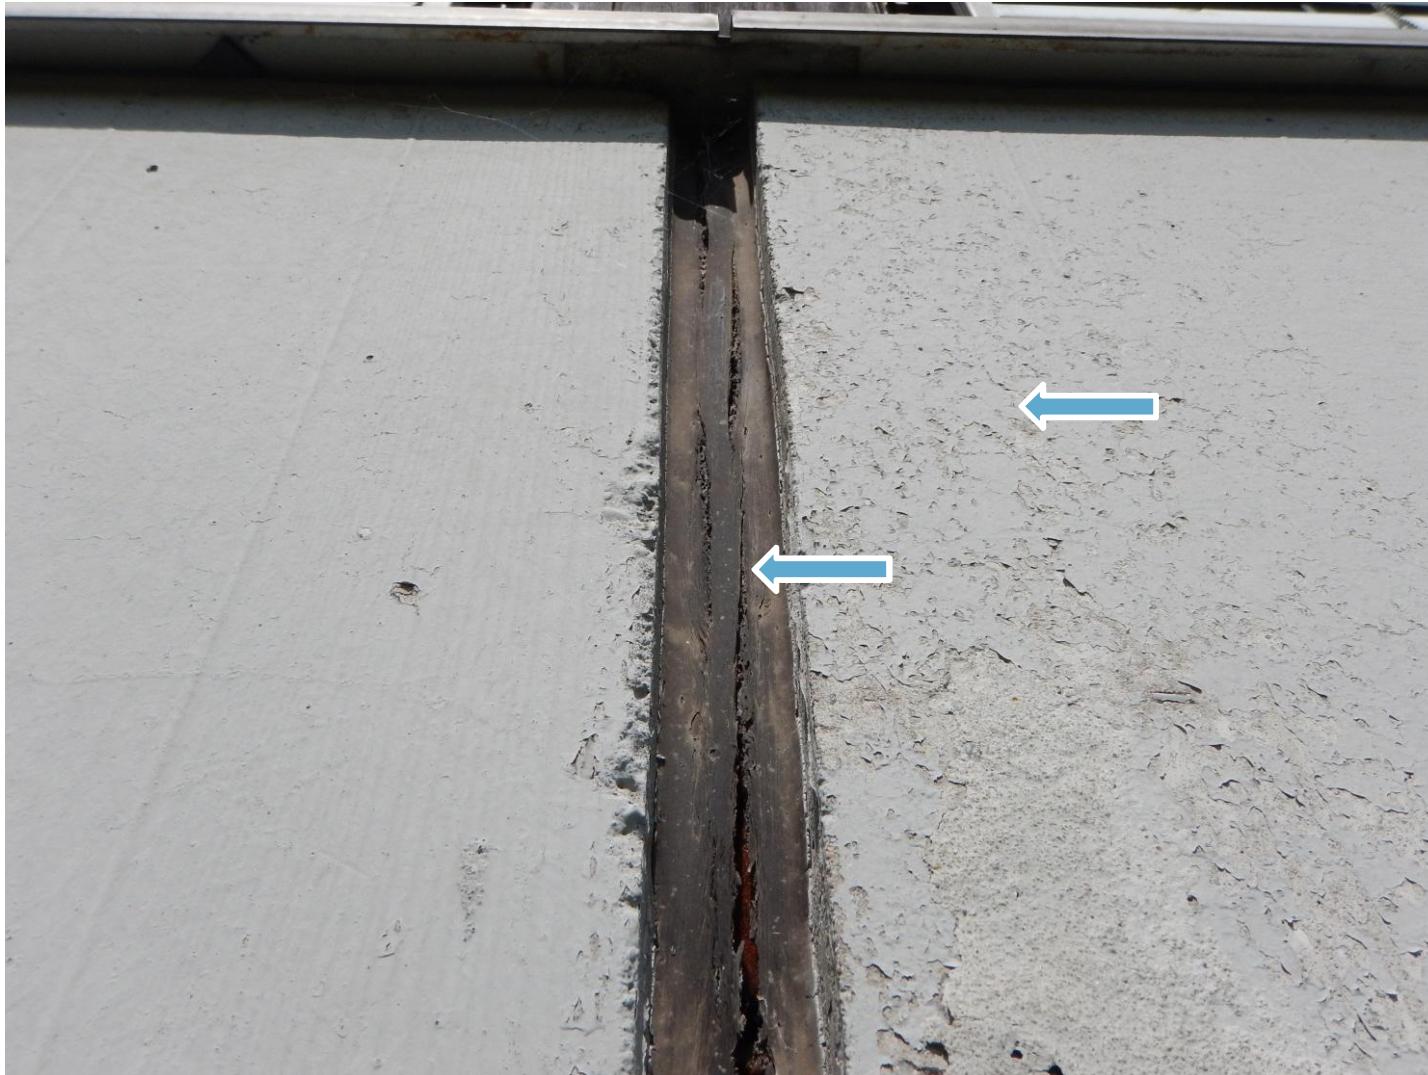
asbesthaltige  
Fassadenfarben  
und  
asbesthaltige  
dauerelastische  
Fugendicht-  
massen  
zwischen  
Betontafeln der  
Fassade

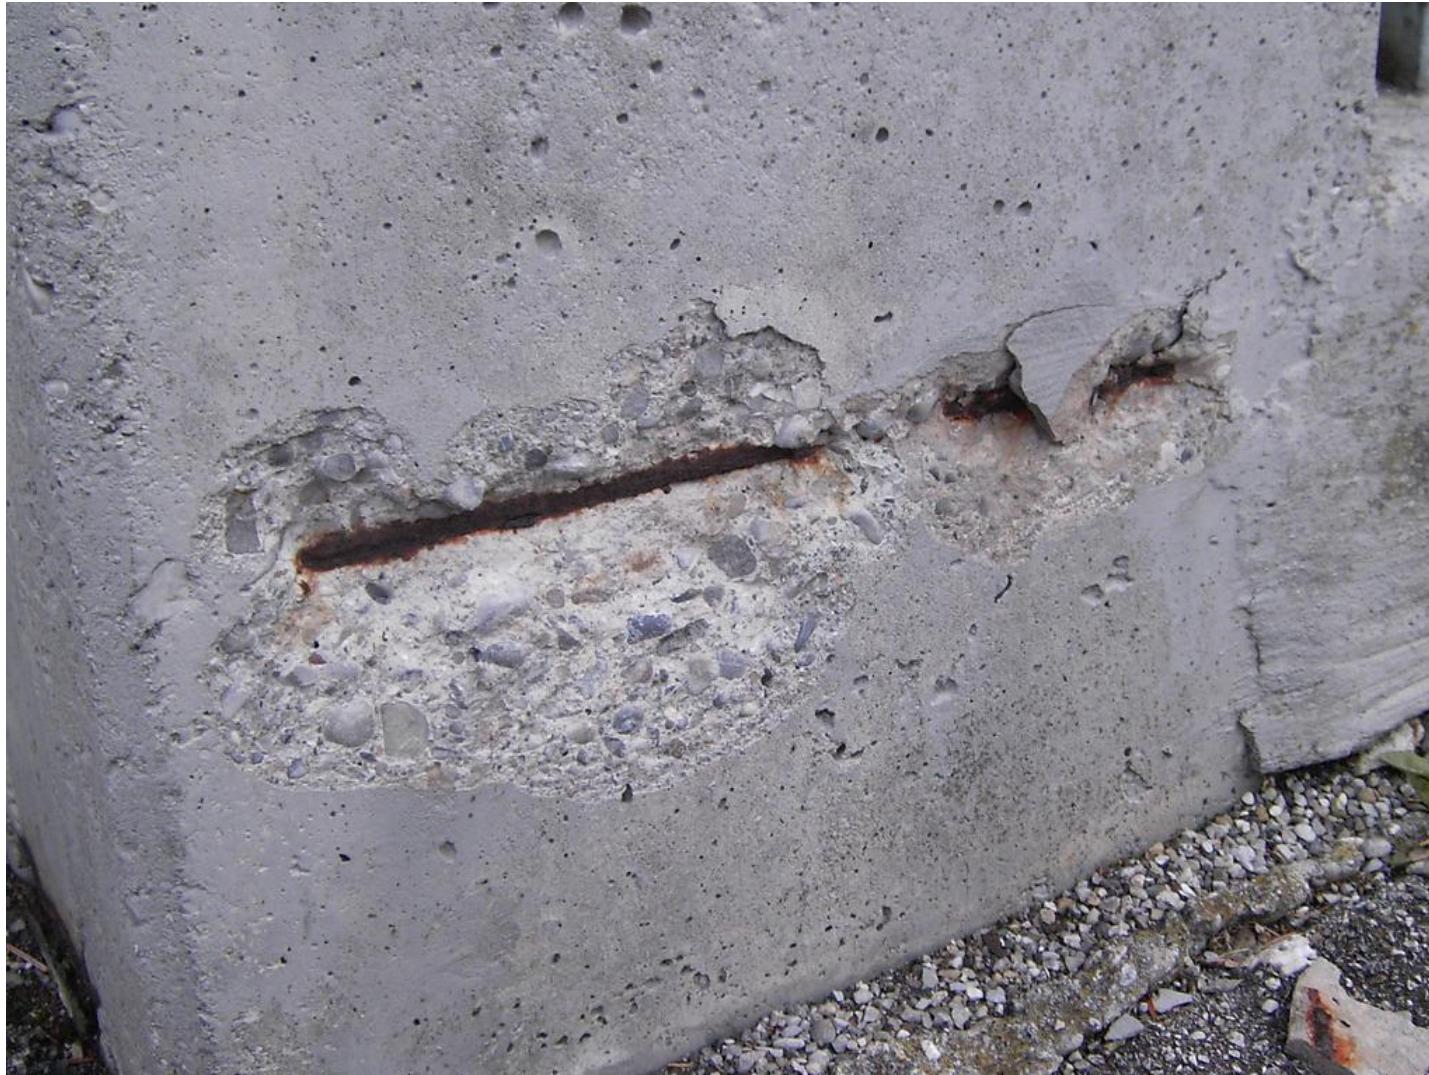
Reparatur-  
massen  
für die Beton-  
instandsetzung

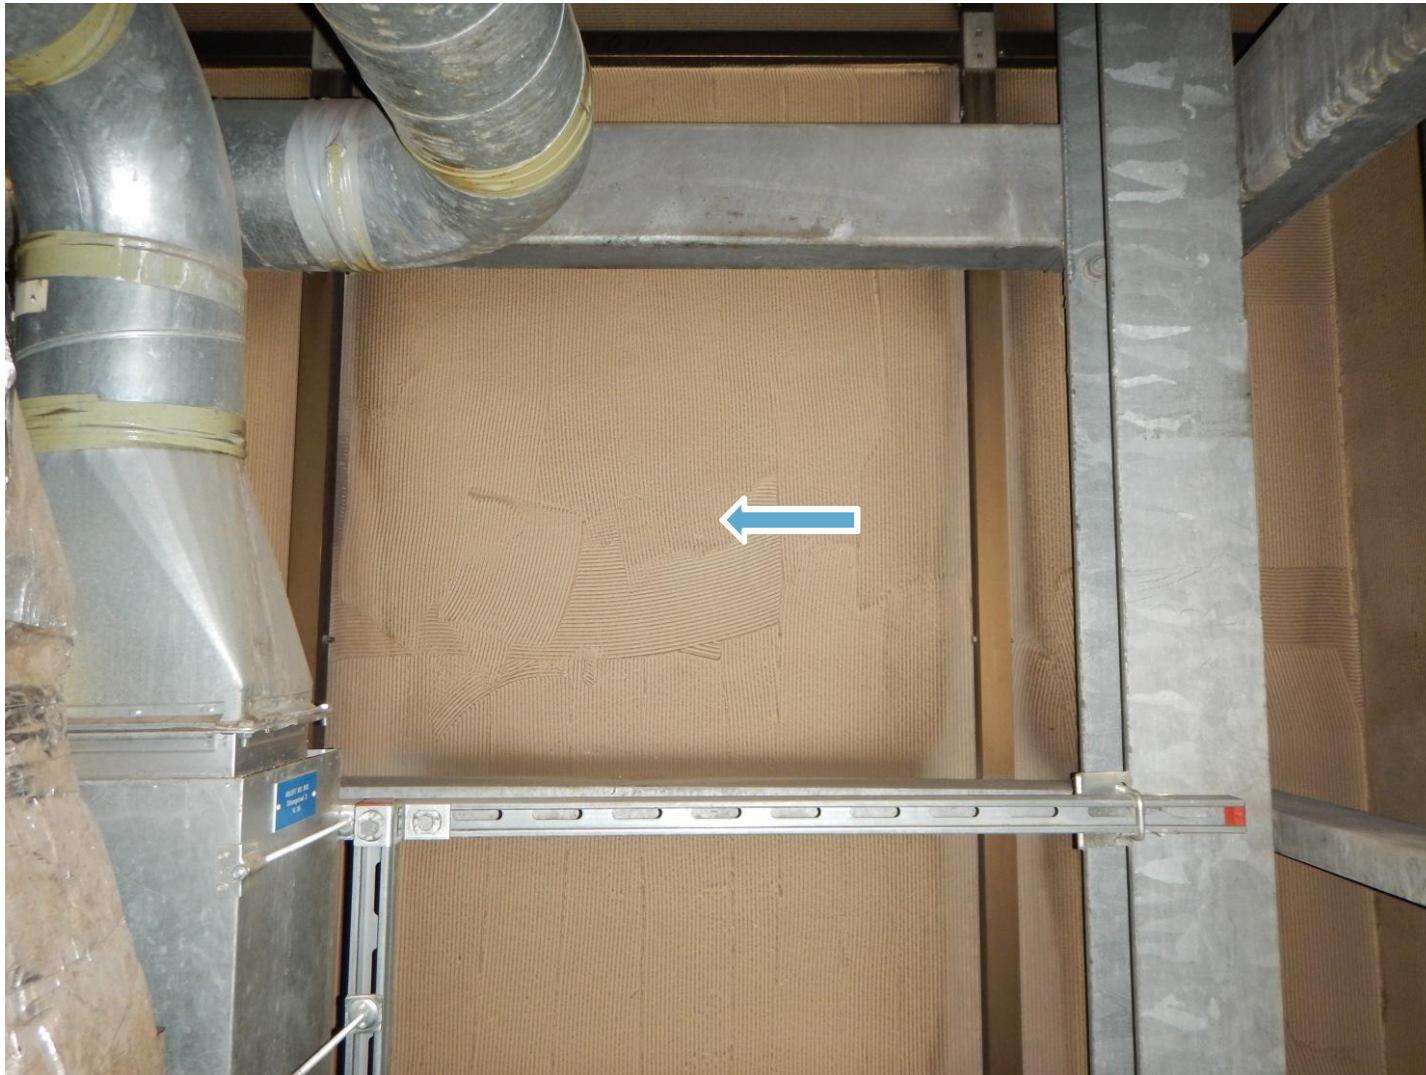
asbesthaltige  
Antidröhnmassen  
auf  
Innenseite  
Fassadenbekleidungen  
aus Metall

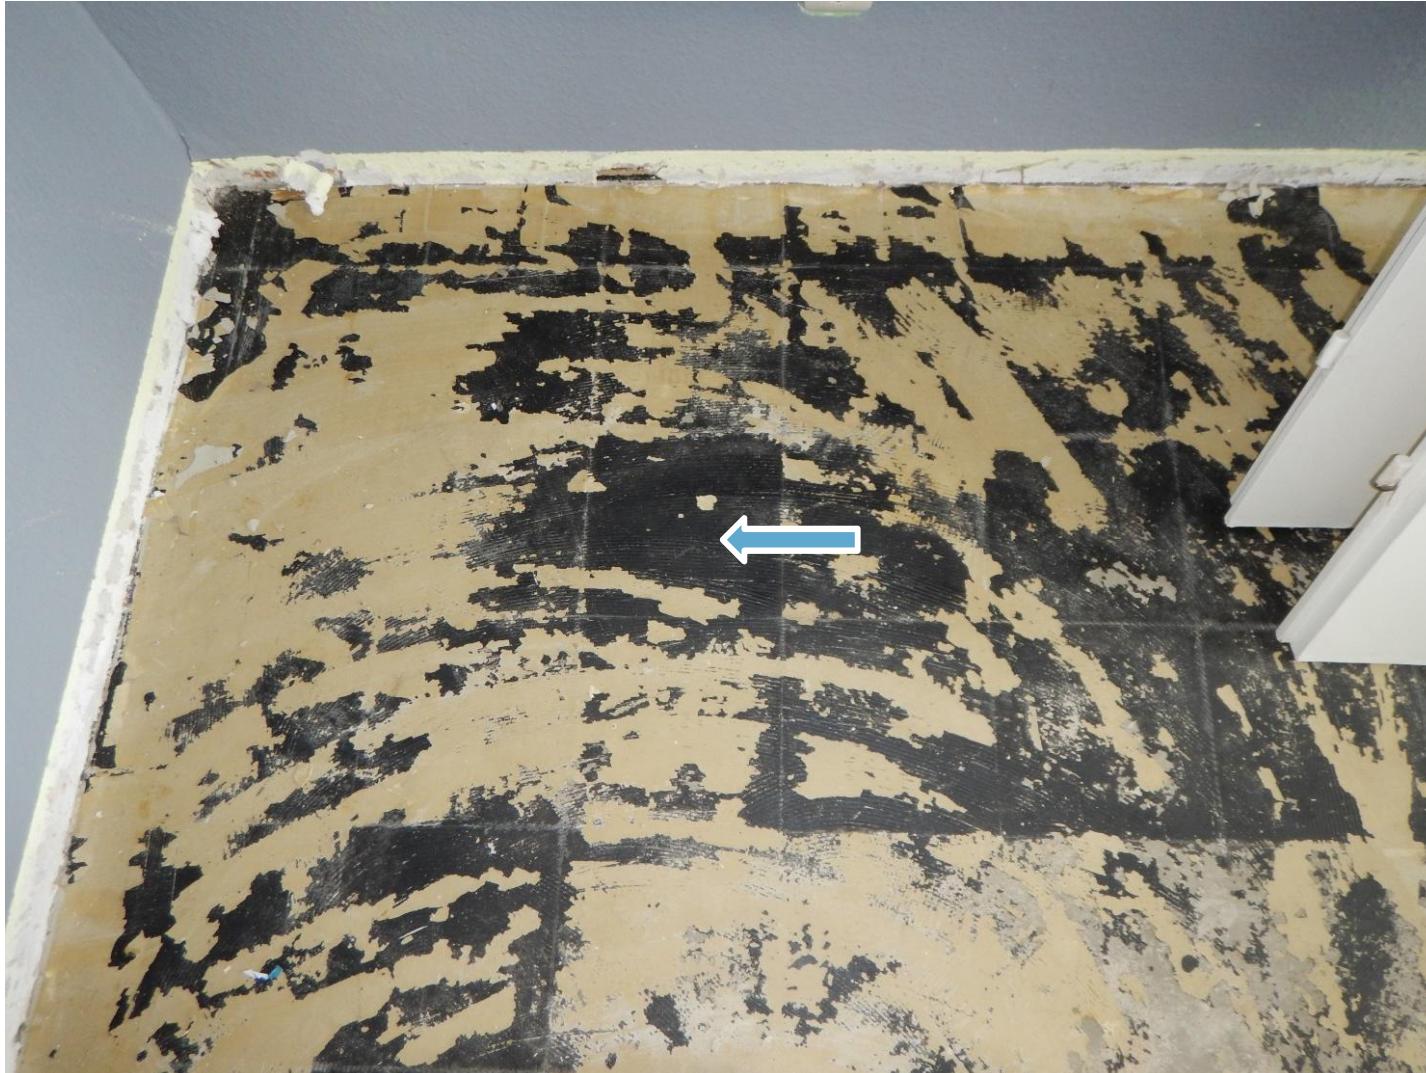
asbesthaltige  
Bodenbeklags-  
kleber

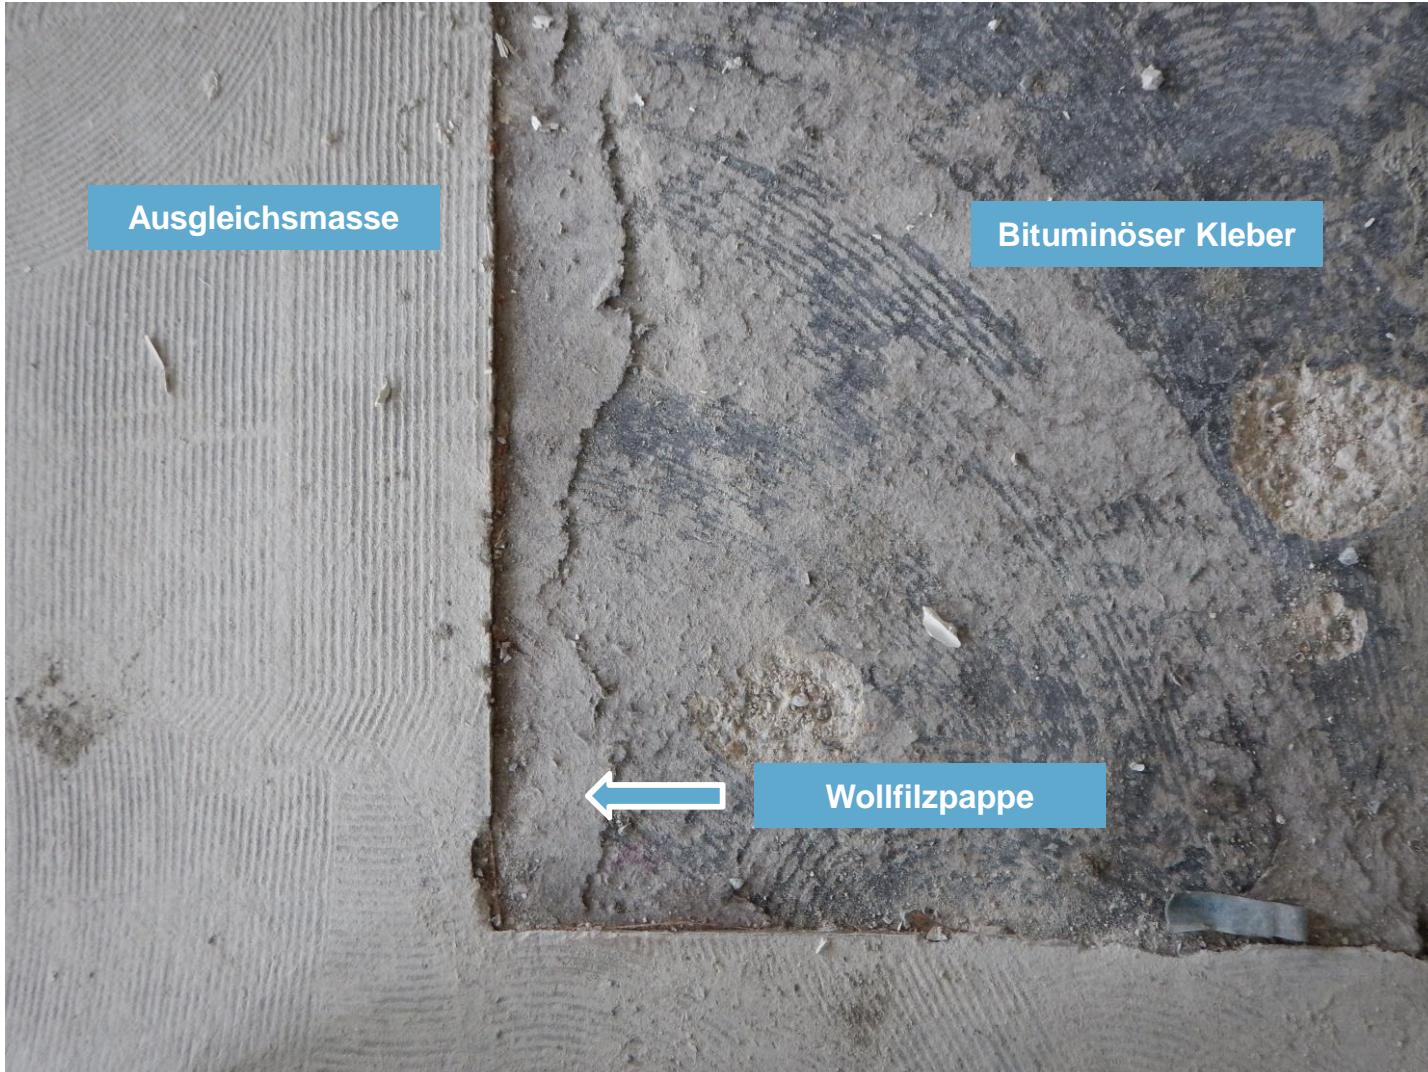
asbesthaltiger  
Bodenbelags-  
kleber  
und  
asbesthaltige  
Wollfilzpappe  
unter  
asbesthaltiger  
Ausgleichs-  
massen  
auf  
Estrichbelag

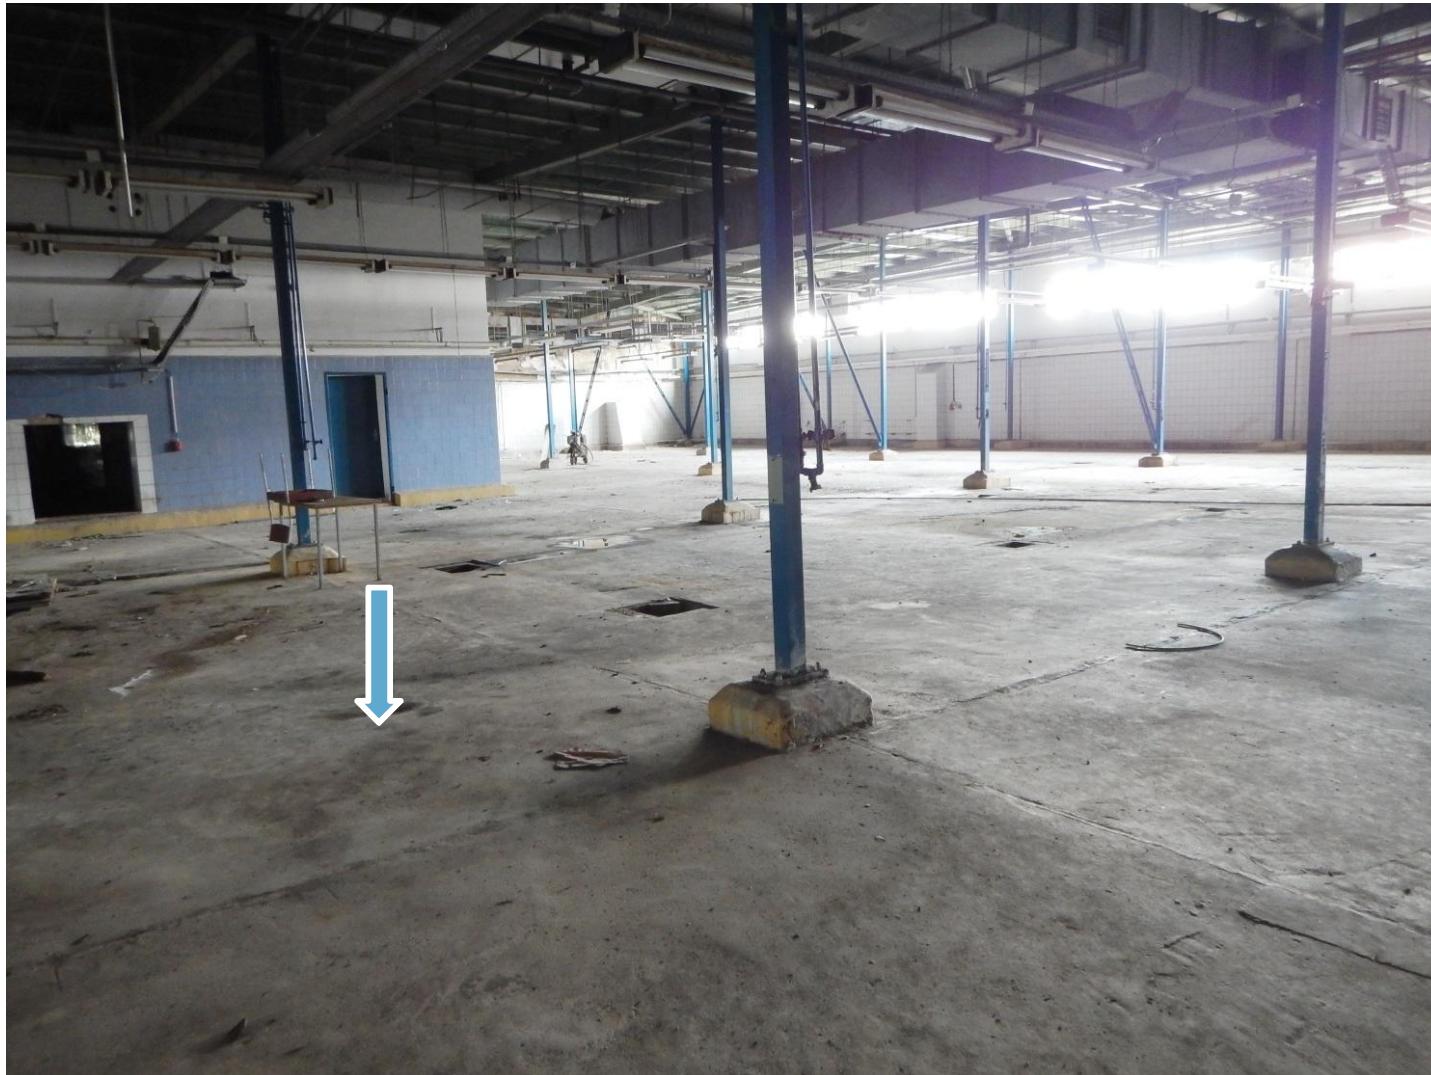
asbesthaltige  
Epoxydharz-  
beschichtung  
auf  
Bodenplatte  
in einer ehem.  
Getränke-  
abfüllanlage

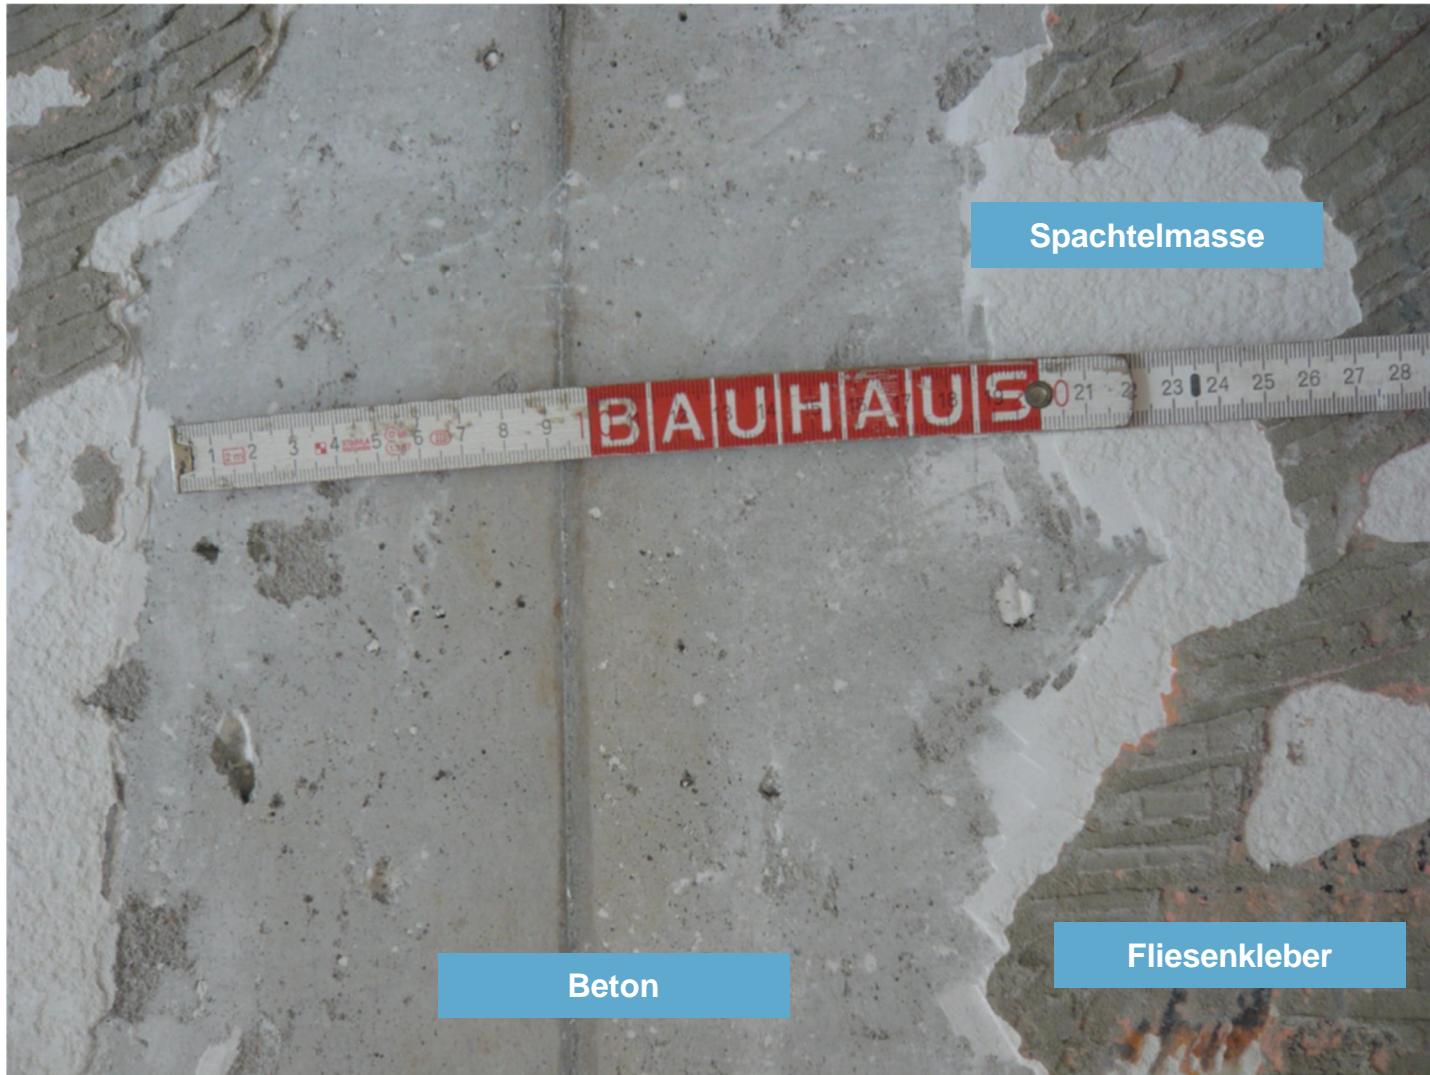
asbesthaltige  
Spathtelmasse  
und  
asbesthaltige  
Fliesenkleber  
auf  
Betonunter-  
grund

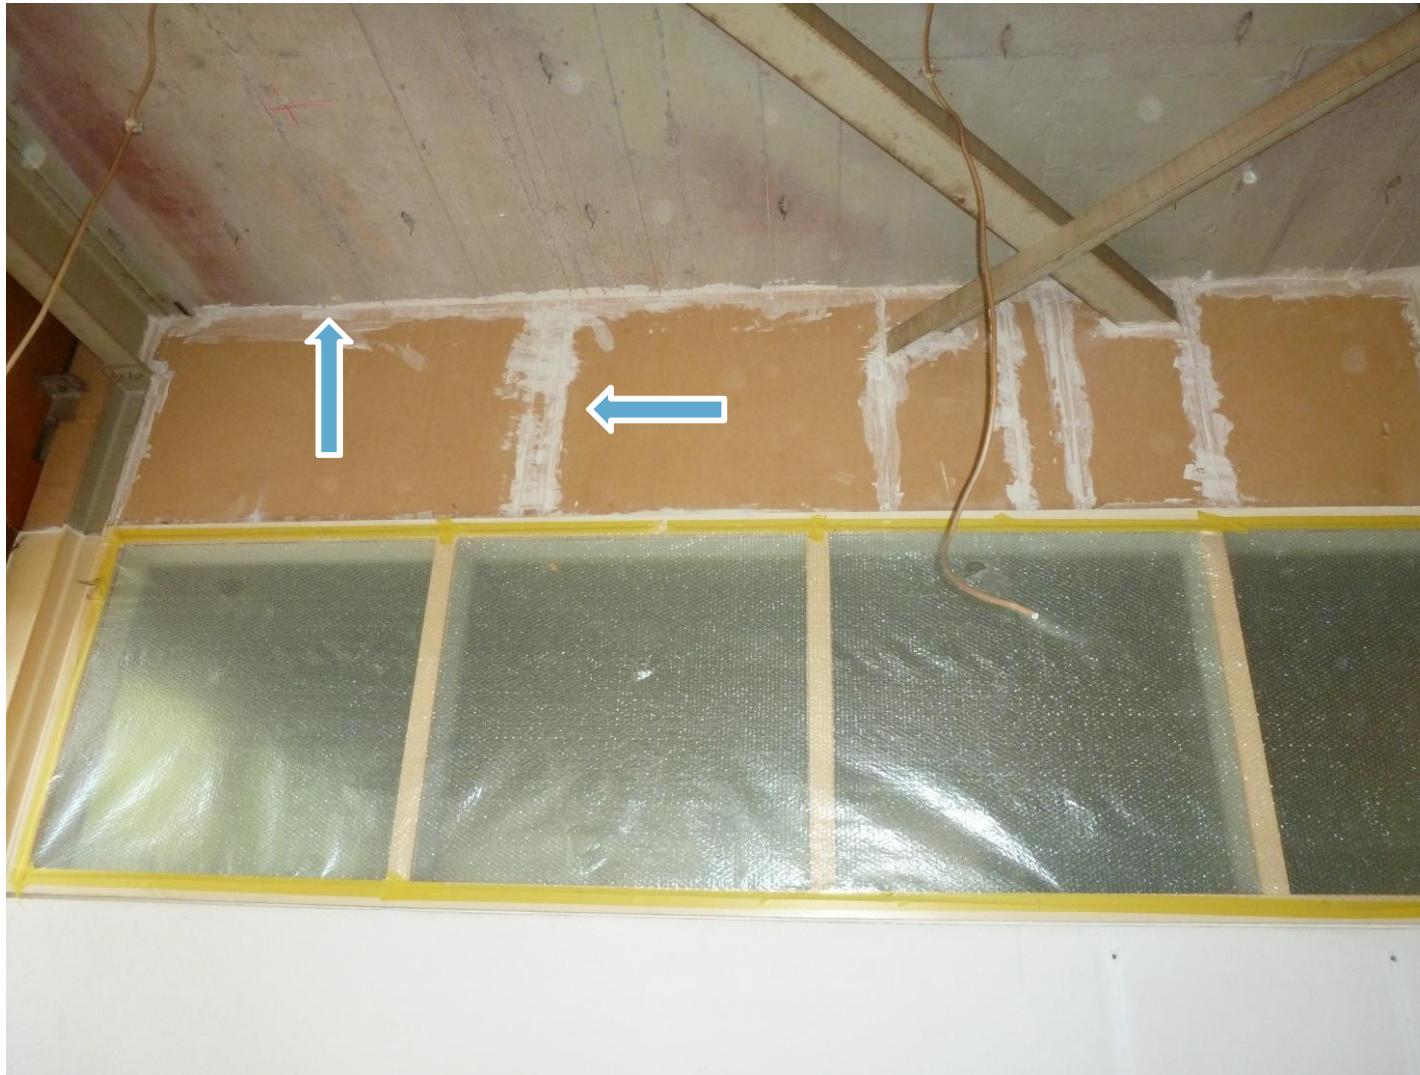
asbesthaltige  
Spattelmasse  
auf  
Gipskarton

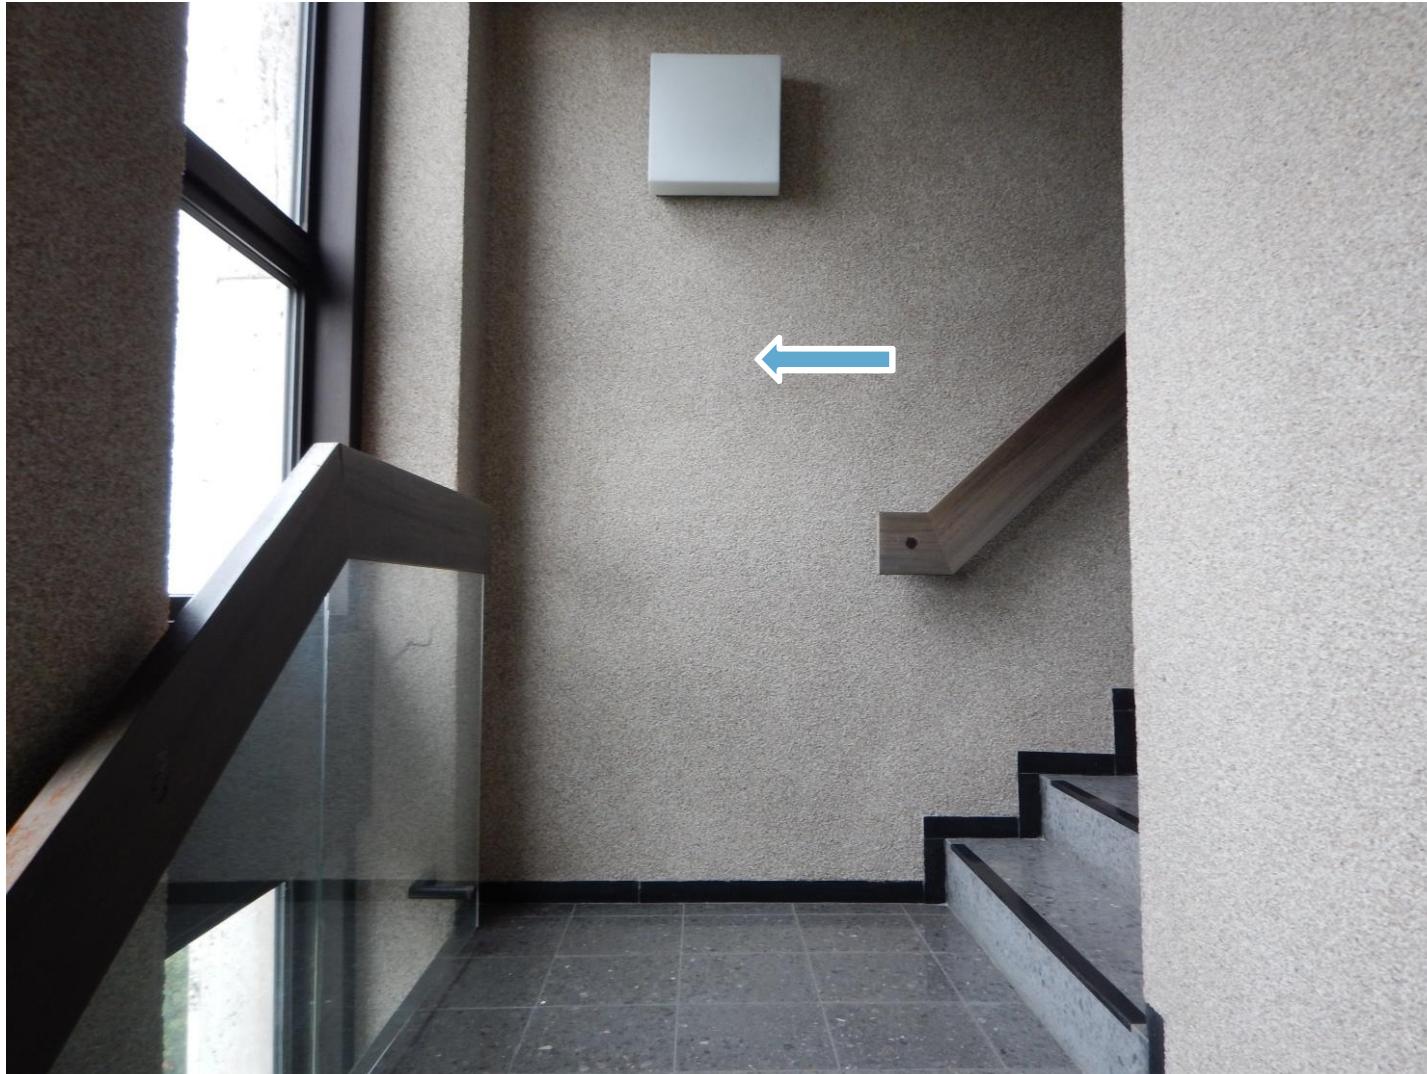
asbesthaltige  
Buntsteinputze

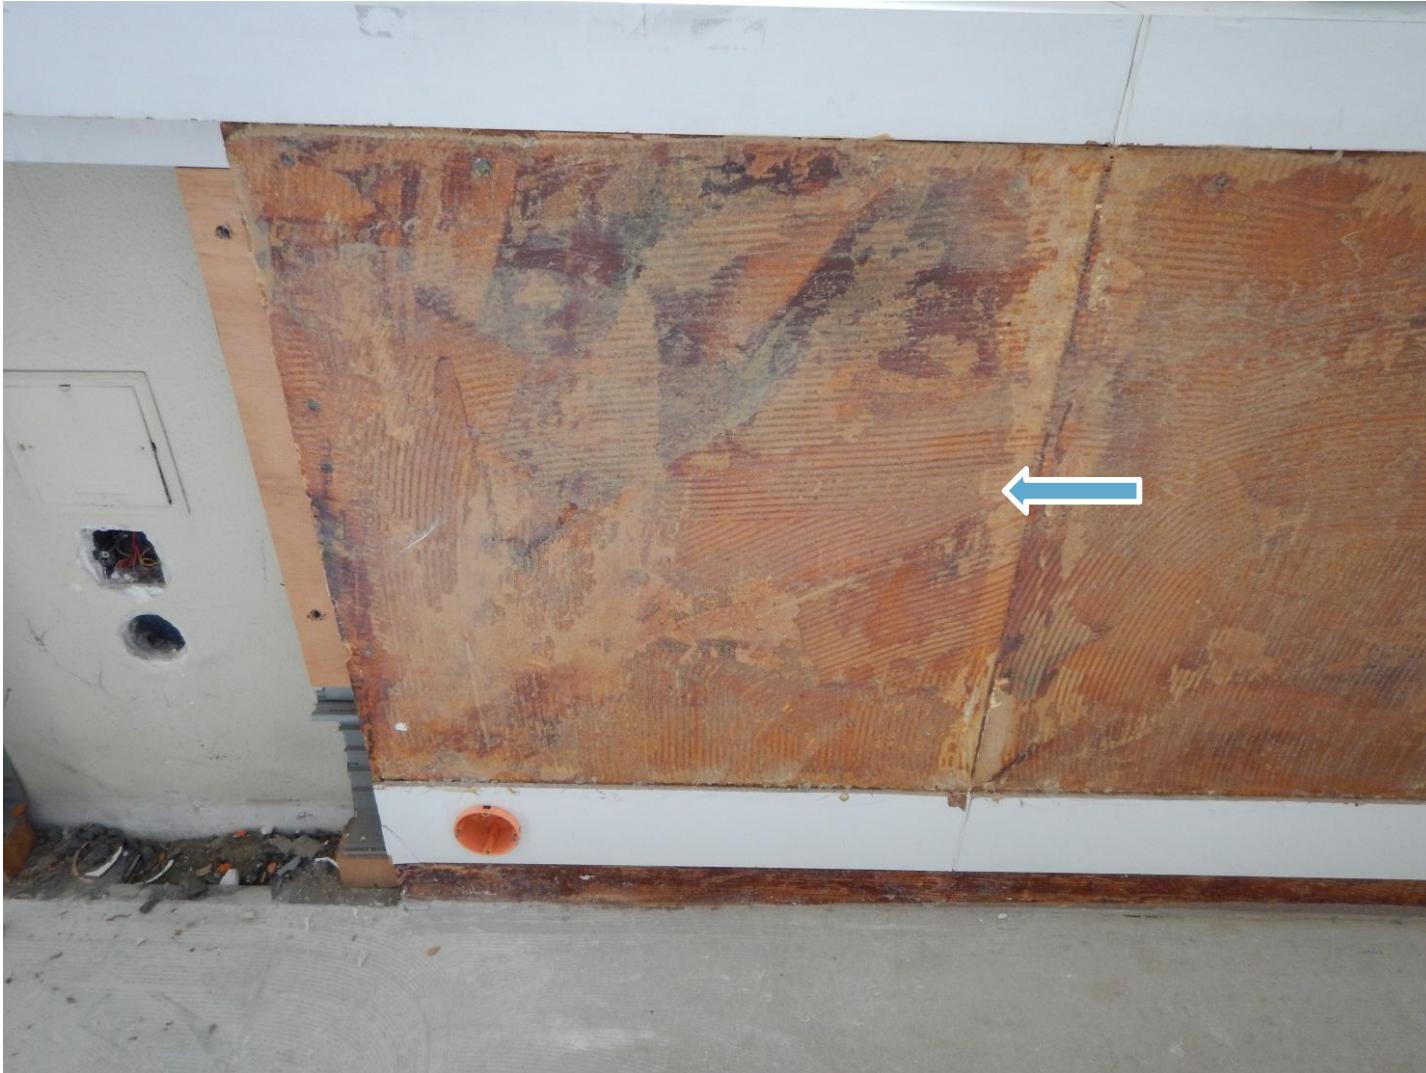
asbesthaltige  
Textilkleber

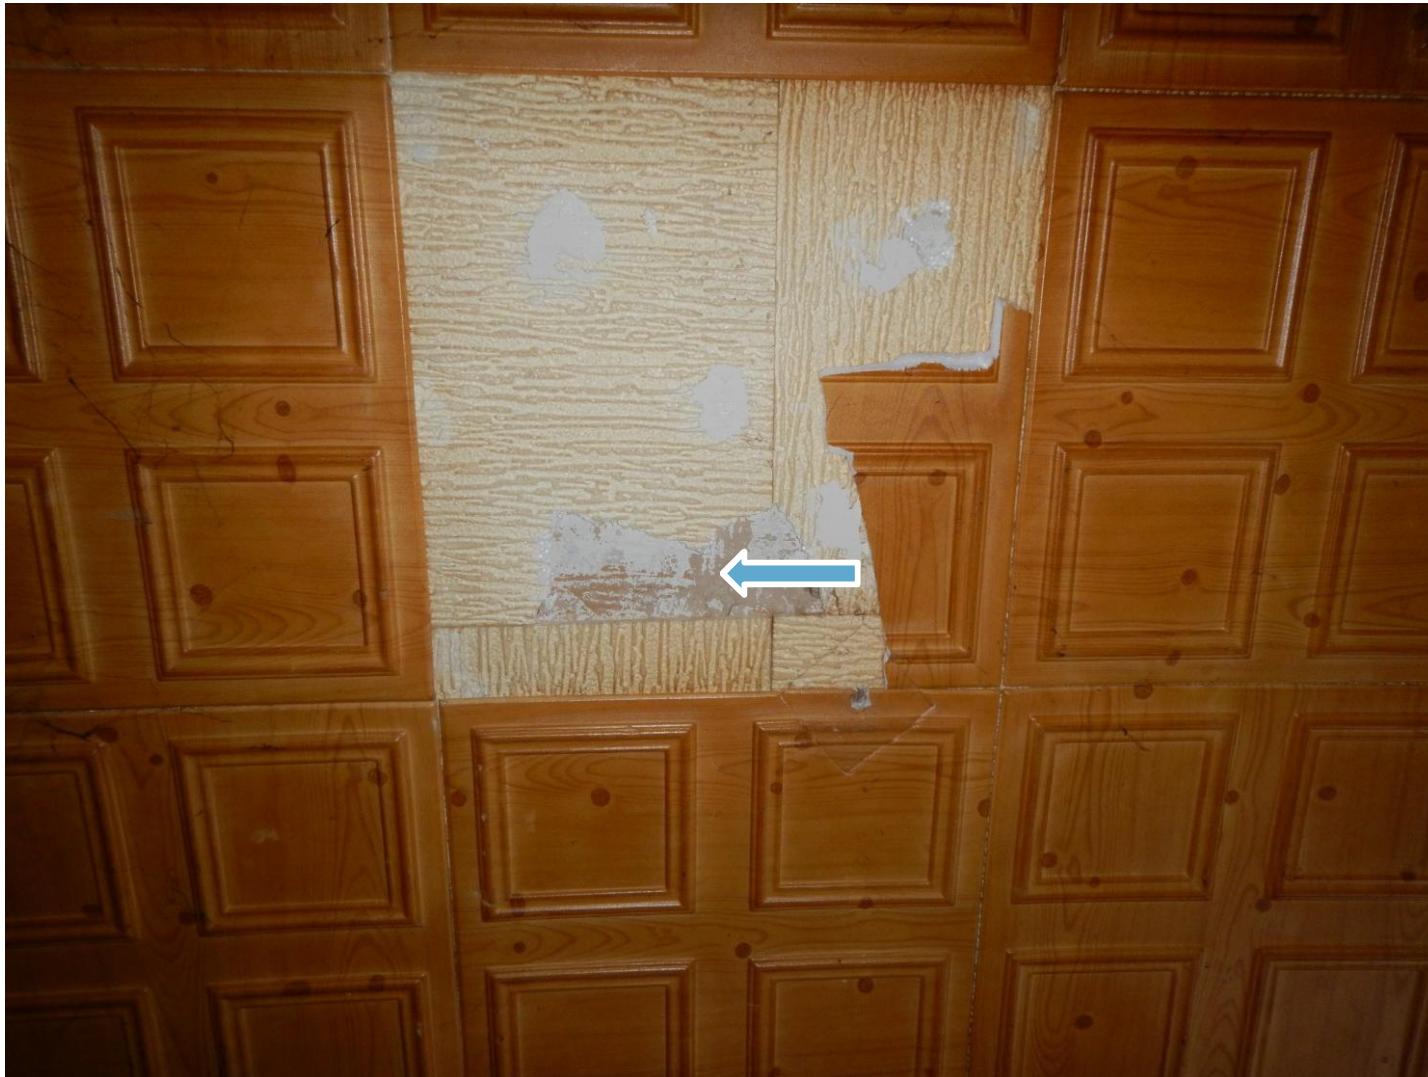
asbesthaltige  
Kleber  
für  
Polystyrol-  
dekorplatten

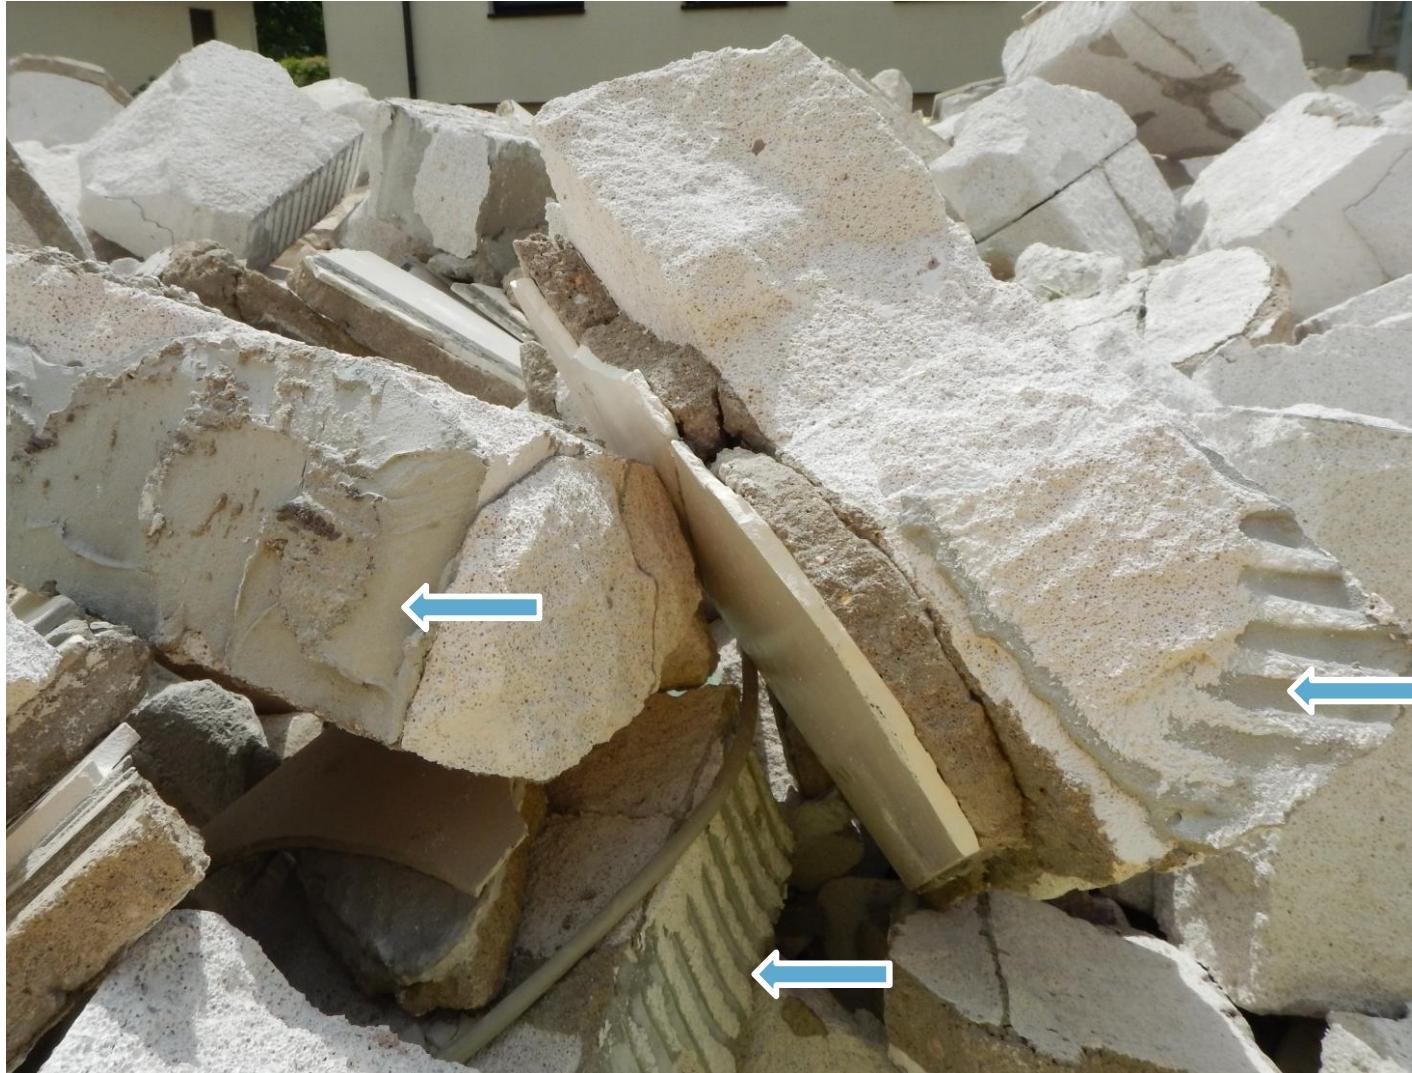
asbesthaltige  
Klebemörtel  
für  
Porenbeton-  
steine
