Unerkannte  
bauchemische  
Asbestprodukte in  
Bestandsgebäuden  
– Problemstellung,  
aktuelle  
Untersuchungs-  
ergebnisse

Veröffentlichung  
gekürzte Fassung

16.05.2017  
WaBoLu  
Innenraumtage

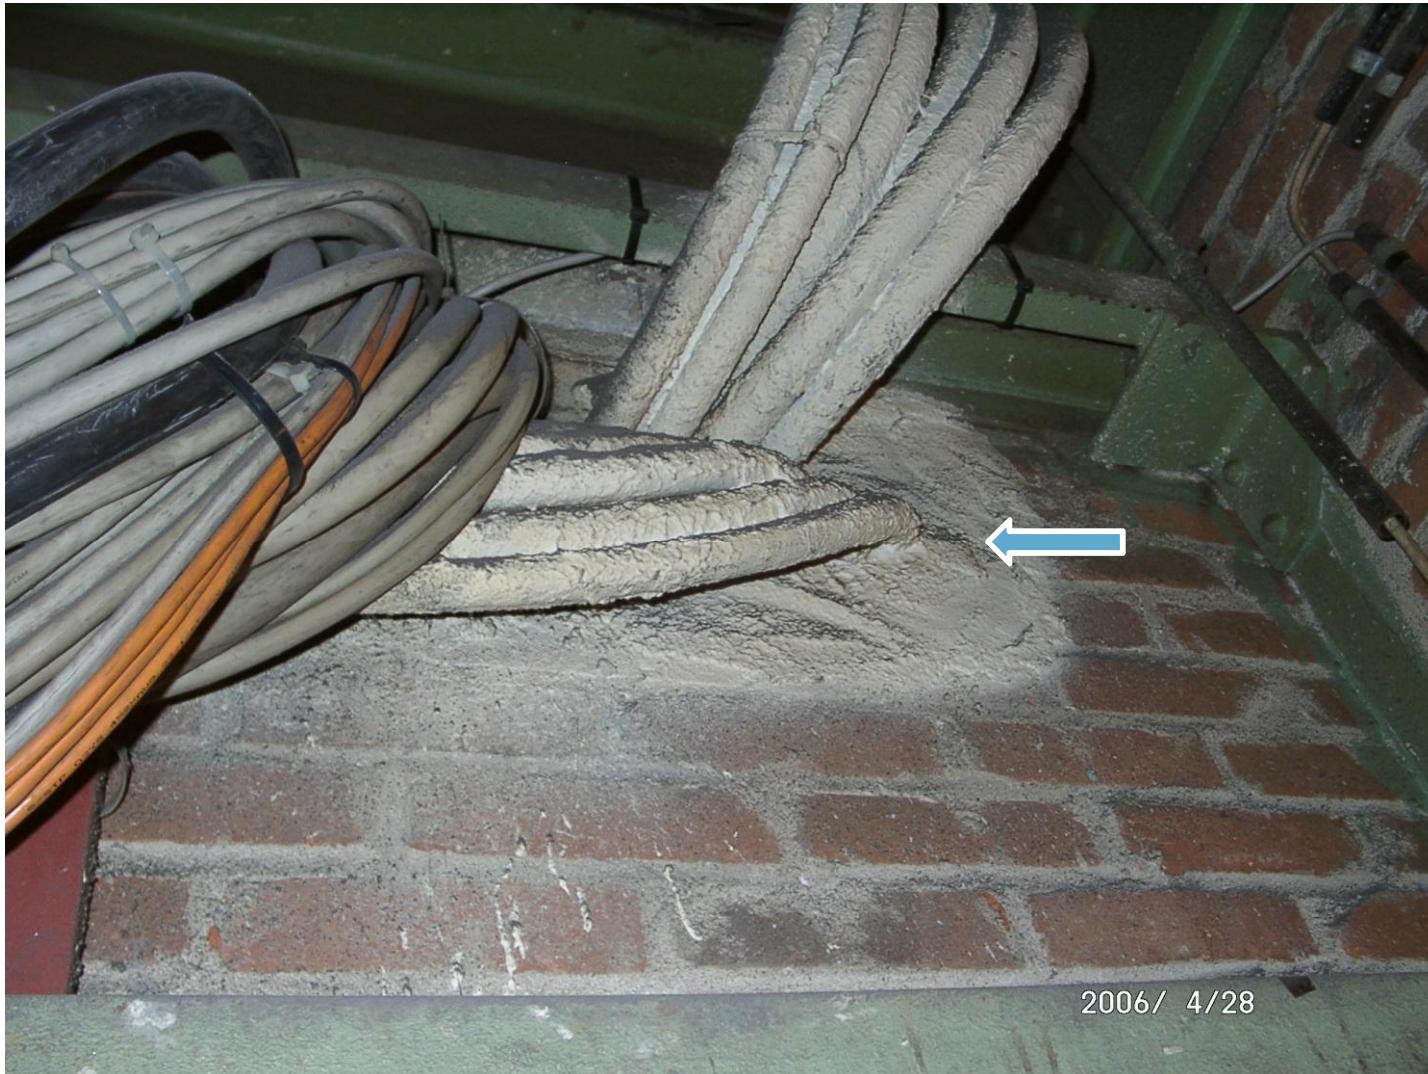
asbesthaltige  
Brandschutz-  
coatings

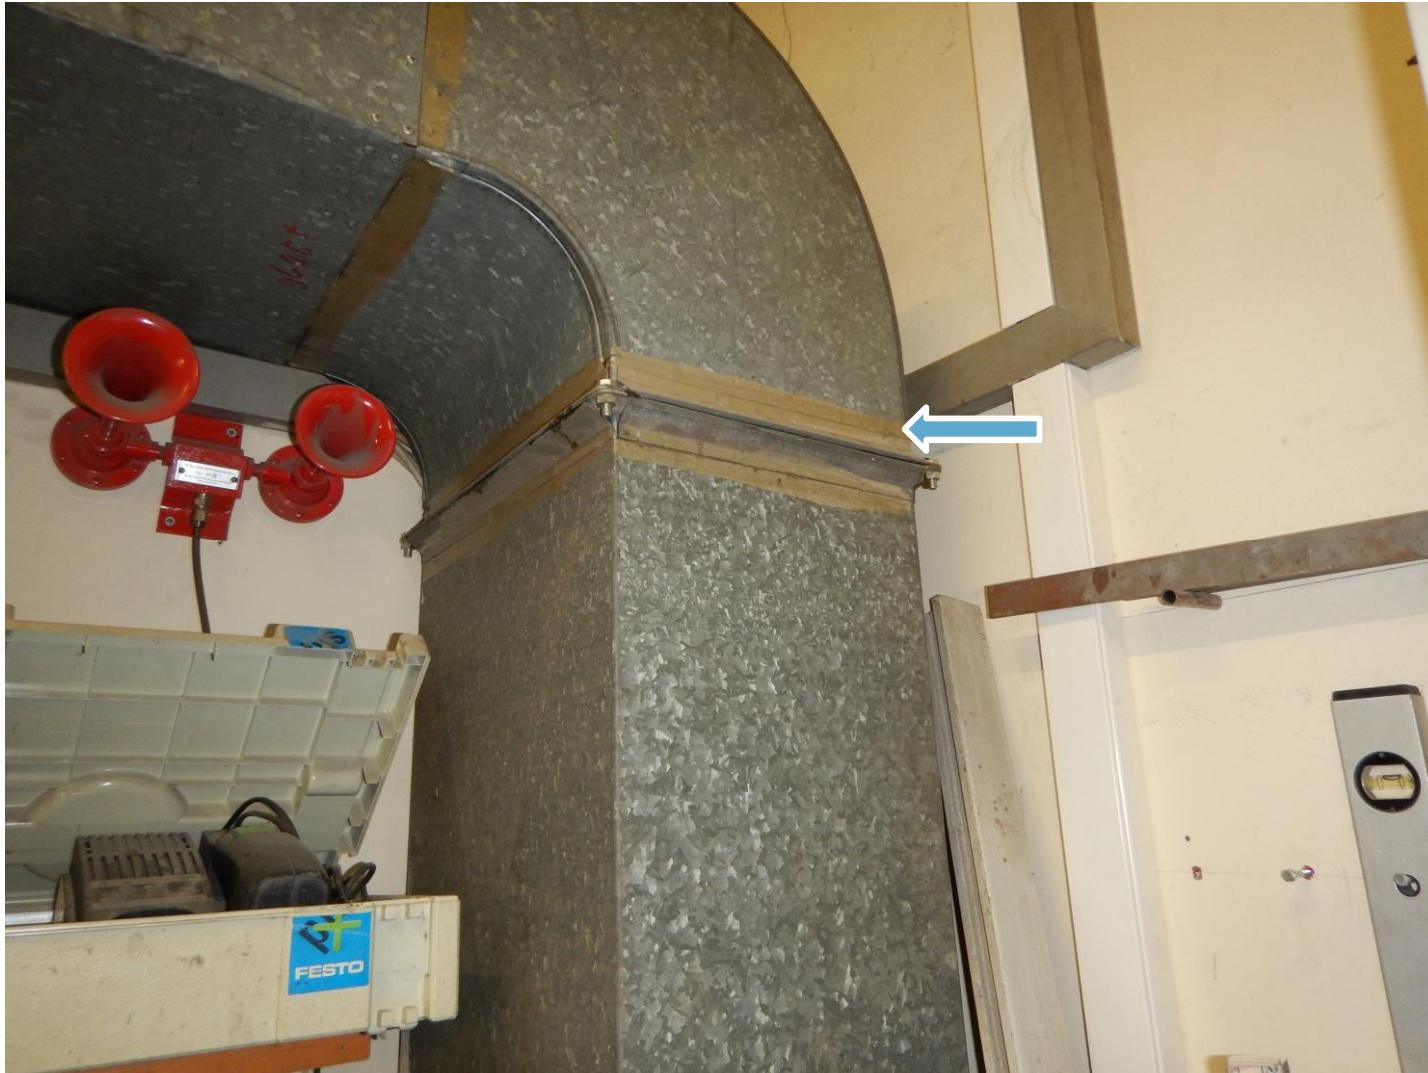
asbesthaltige  
Dichtmassen  
an  
Lüftungs-  
kanälen

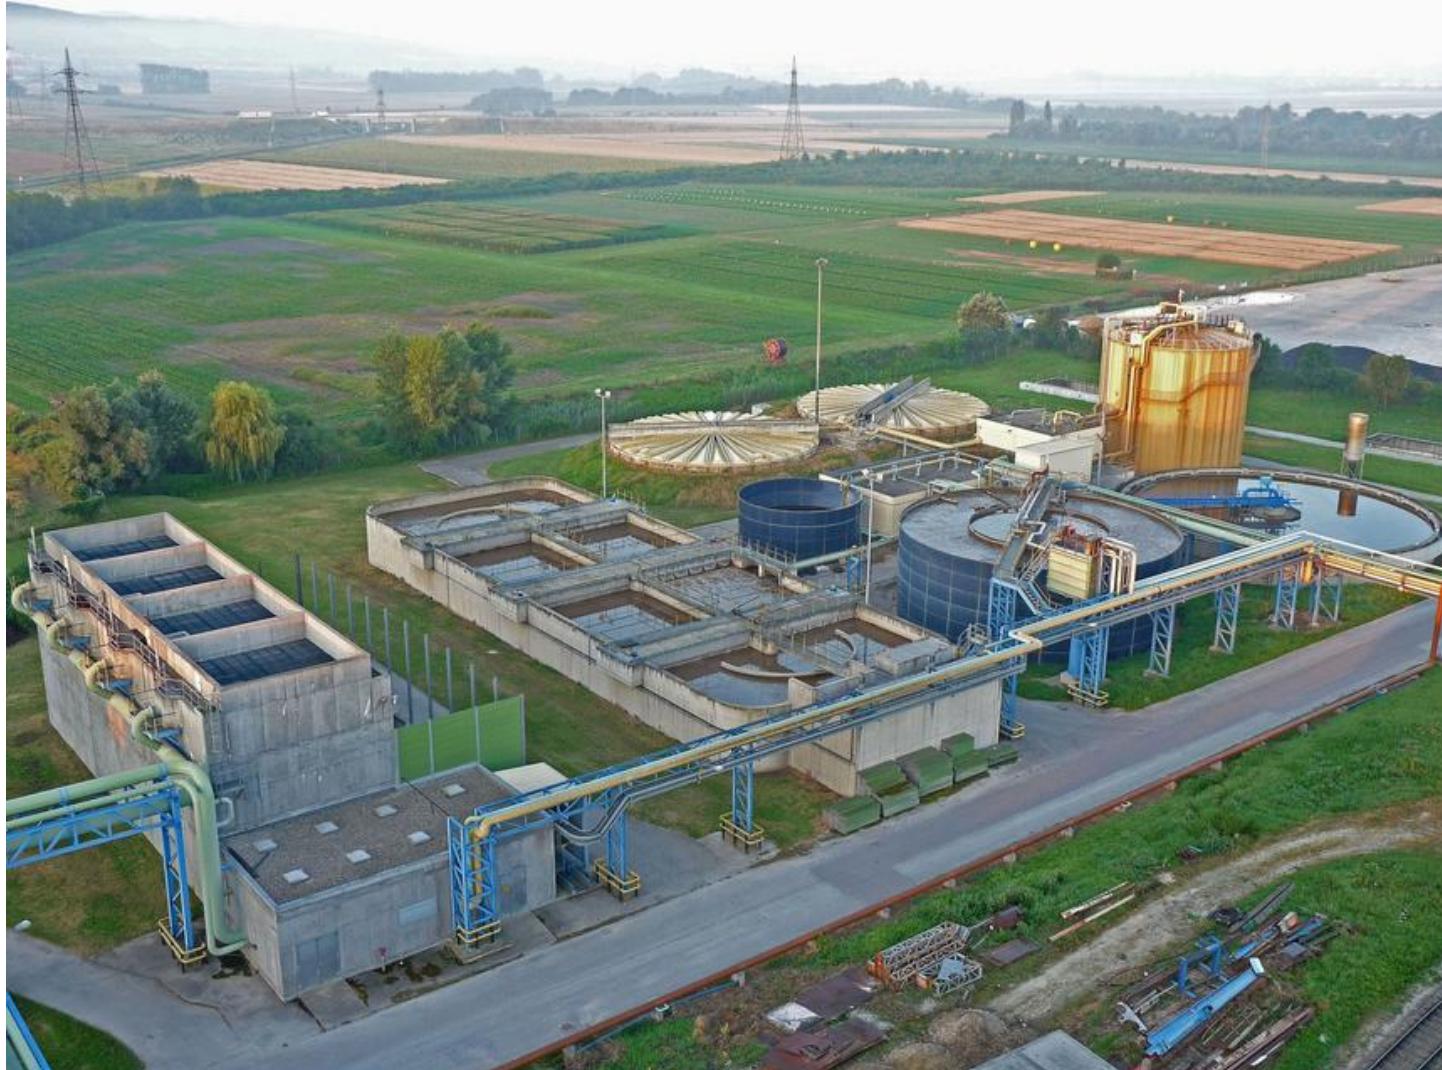
asbesthaltige  
Beschich-  
tungen auf  
Klärbecken in  
Klärwerken

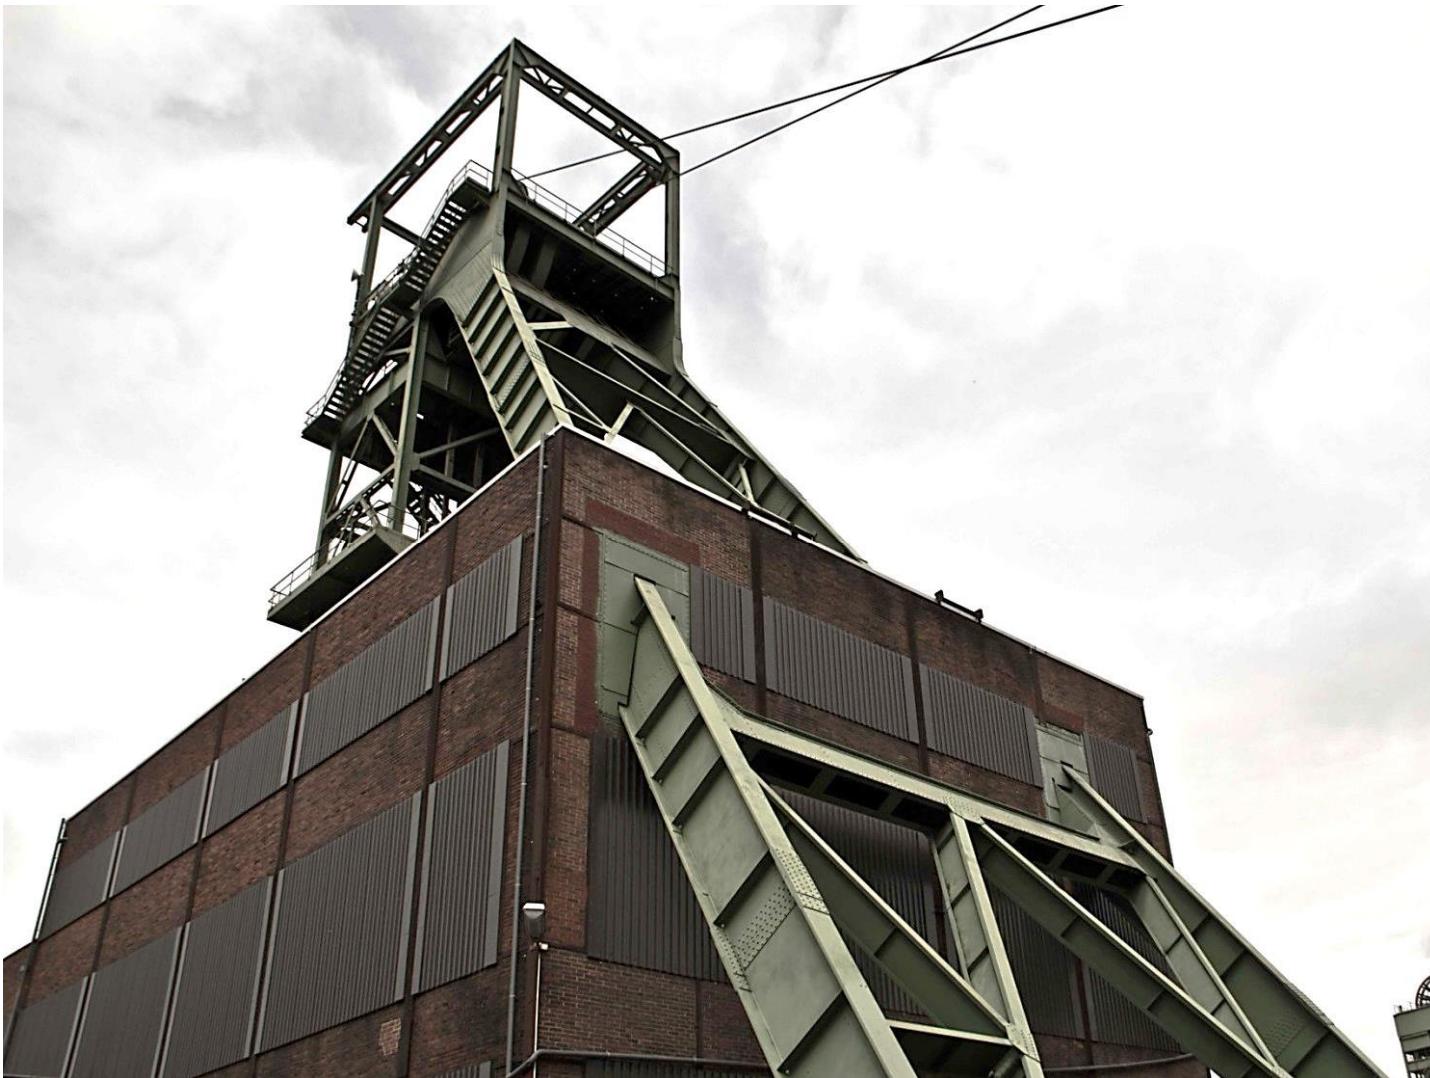
asbesthaltige  
Korrosions-  
schutzanstriche  
auf  
Stahlbauteilen

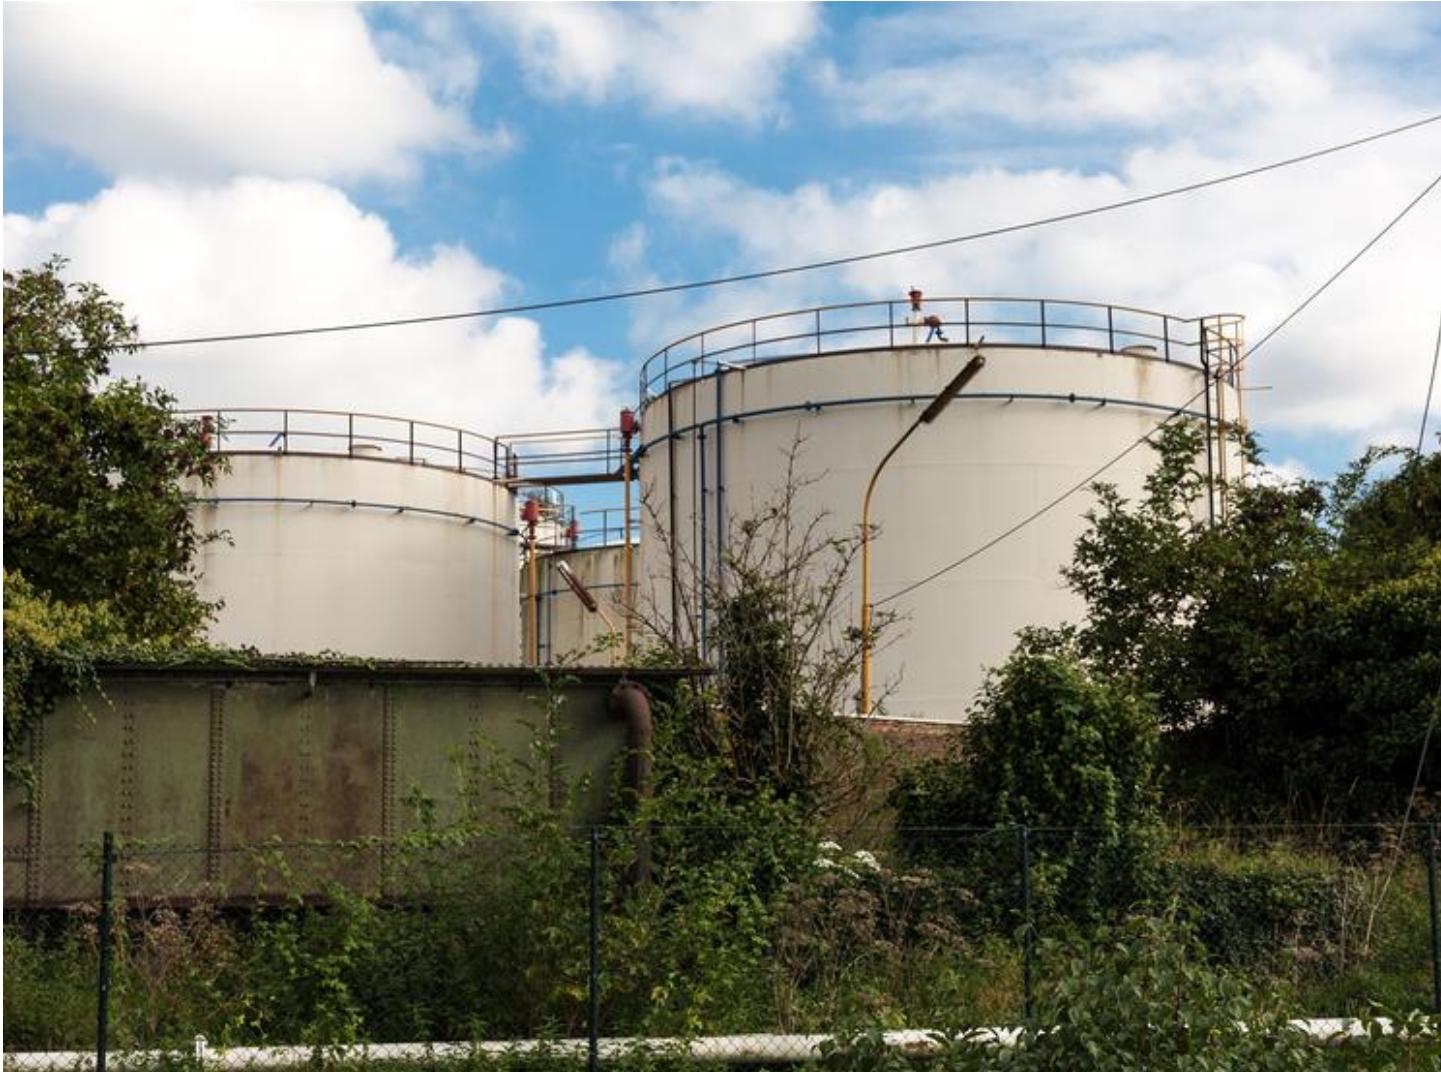
asbesthaltige  
Korrosions-  
schutzanstriche  
auf  
Stahlbehältern

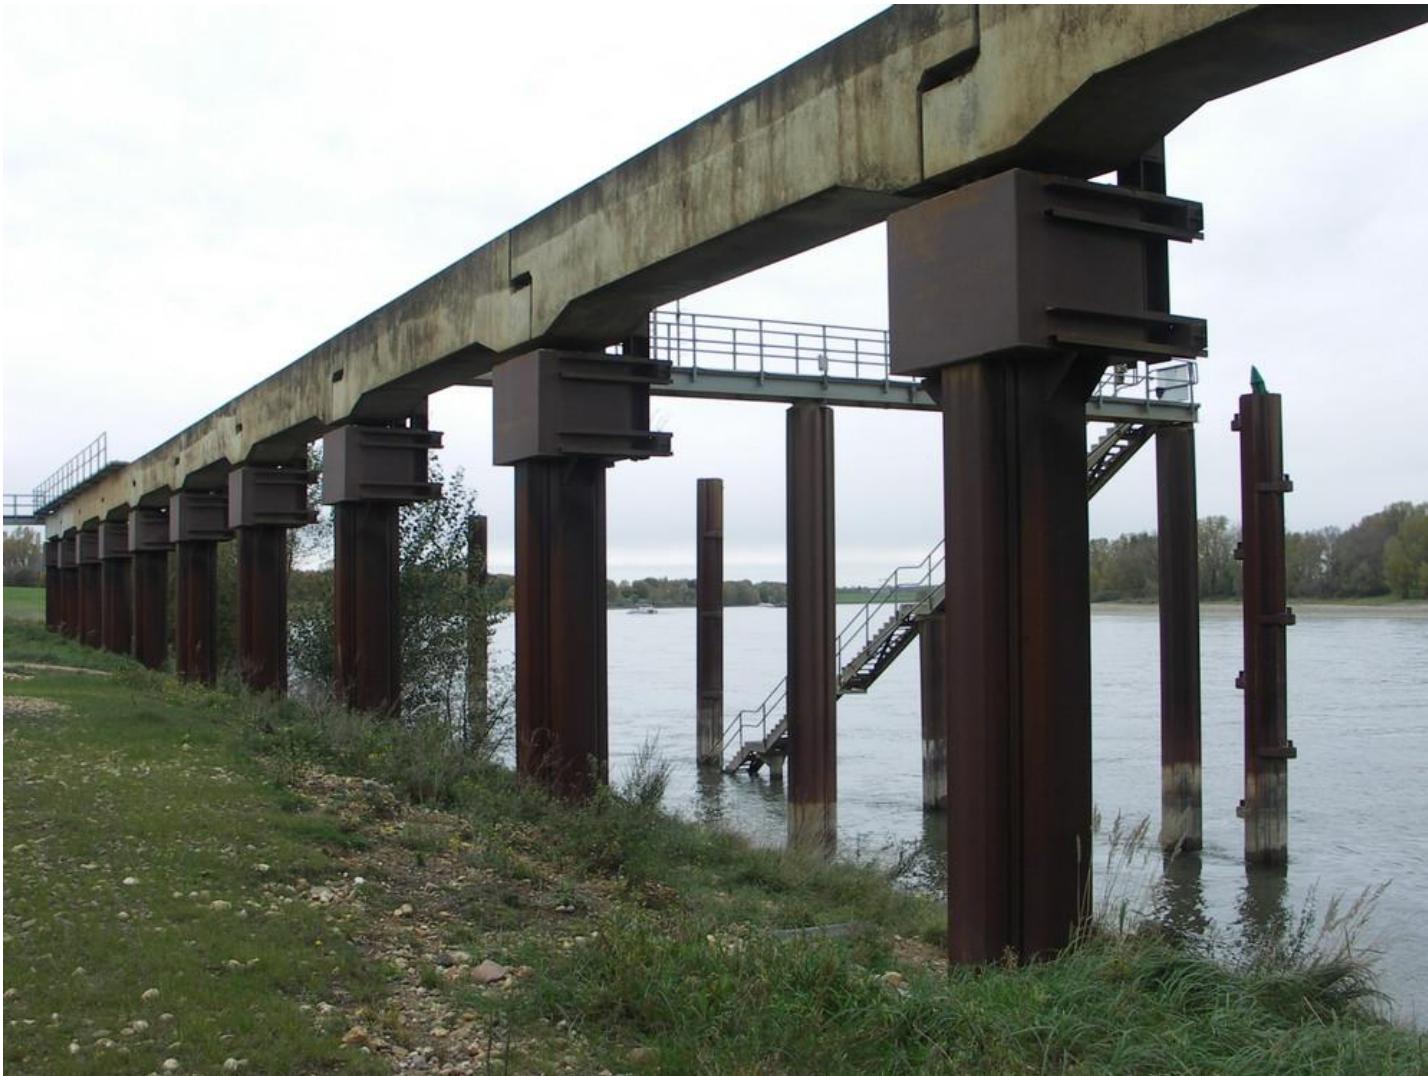
asbesthaltige  
Korrosions-  
schutzanstriche  
auf  
Stahlbauteilen  
im Wasserbau

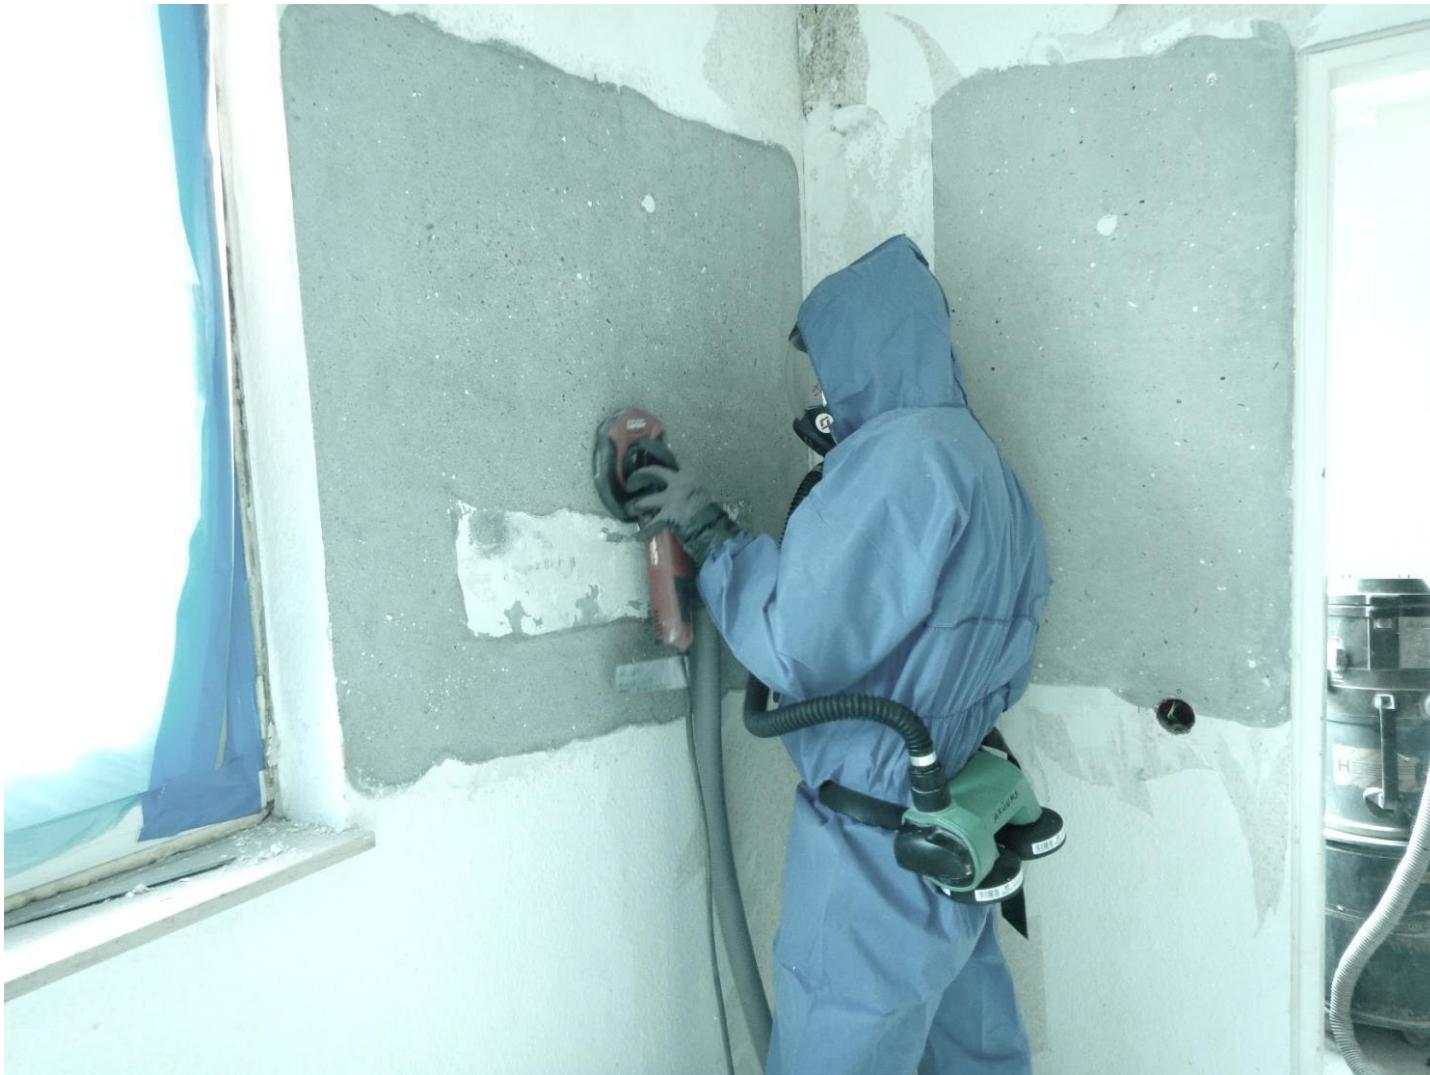
# Einsatz Staubarmer Bearbeitungssysteme

Messprogramm  
des  
GVSS  
Gesamtverband  
Schadstoff-  
sanierung

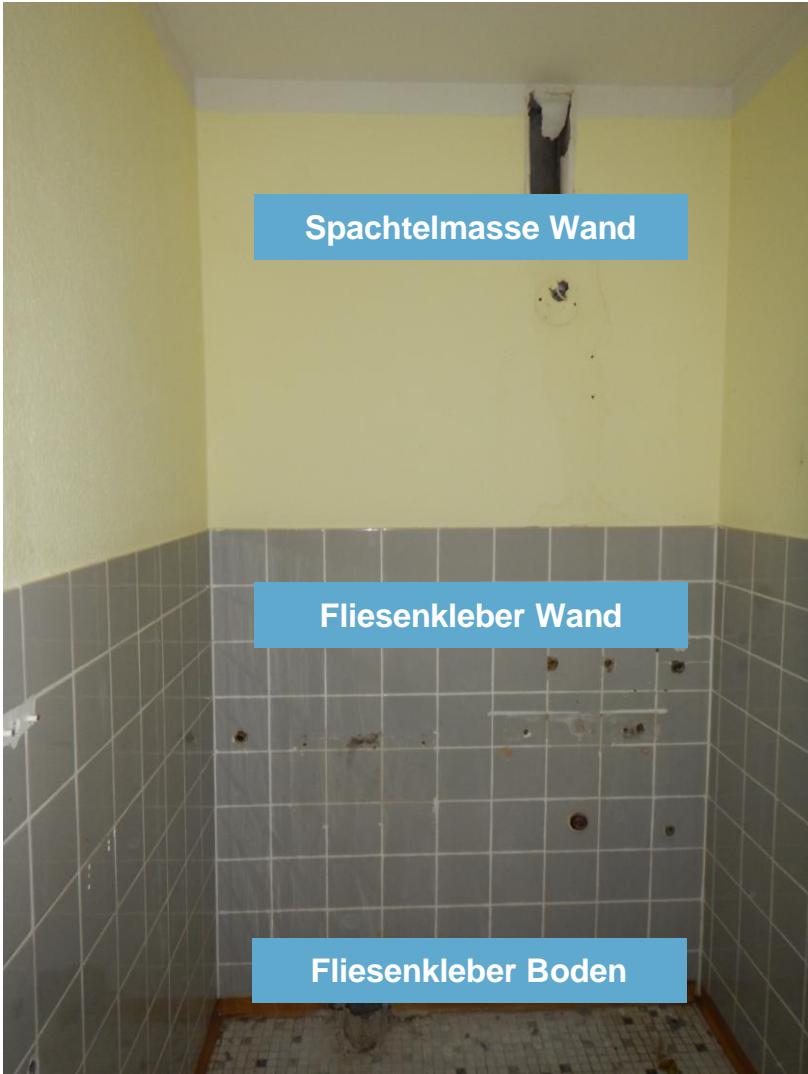
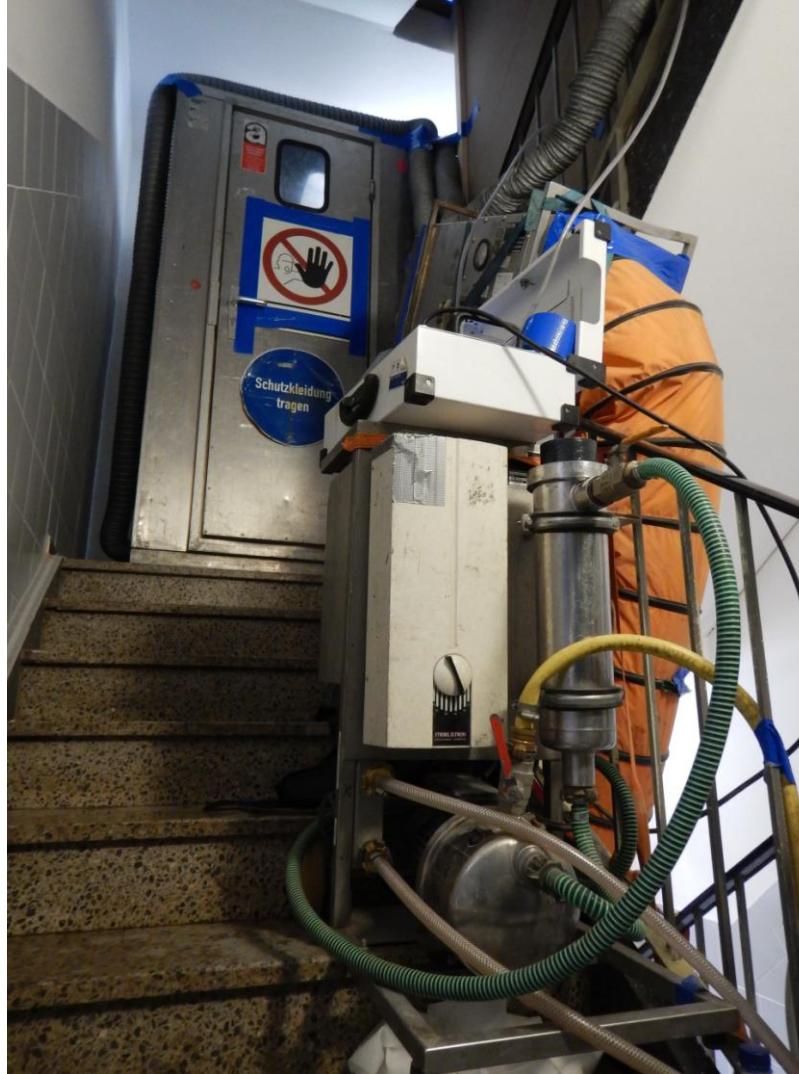
# Verfahrensobjekt - Wohnungsbau

**Alle im Rahmen der Methodenevaluierung geprüften Arbeitsverfahren wurden unter idealen Randbedingungen einer Asbestsanierung durchgeführt:**

- **langsame und sorgfältige Flächenbearbeitung**
- **Einsatz von staubarmen Bearbeitungssystemen**
- **10-facher Luftwechsel in den Arbeitsbereichen**

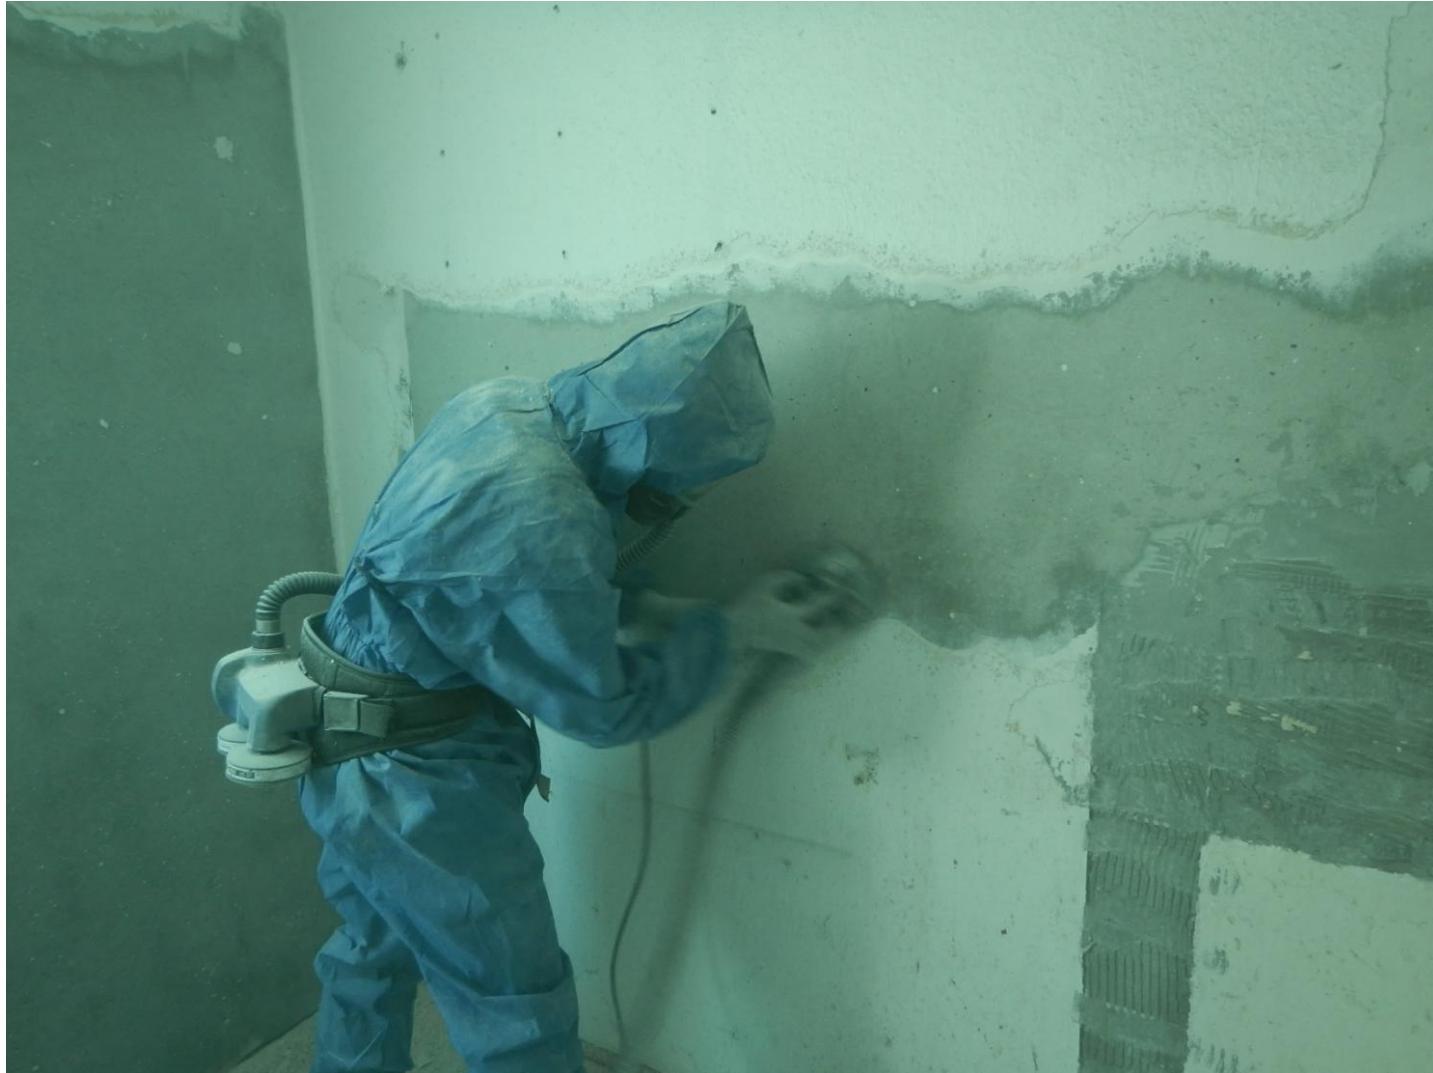
Schleifen  
Spachtelmasse  
wahr-  
scheinlichster  
Wert:

Konzentration  
200.000 AF/m<sup>3</sup>

**Bei Tätigkeiten an Baumaterialien mit Asbestgehalten von unter 0,1 % können sich auch bei Anwendung staubarmer Bearbeitungssysteme selbst bei Unterschreitung des allgemeinen Staubgrenzwertes im Arbeitsbereich Asbestfaserkonzentrationen oberhalb des Toleranzbereiches einstellen.**

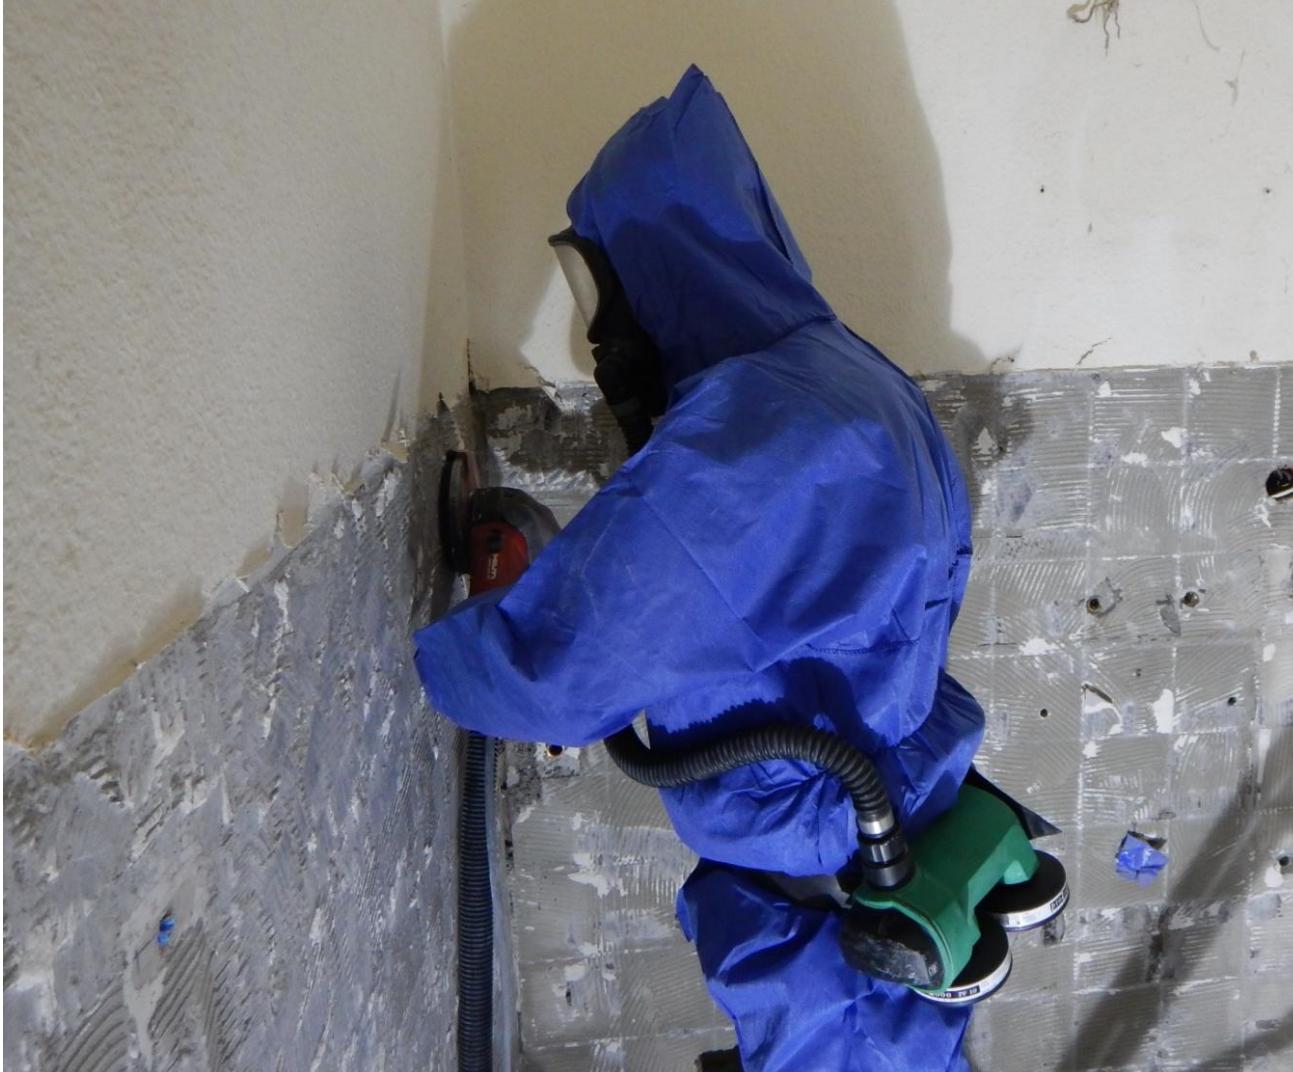
Schleifen  
Fliesenkleber  
wahr-  
scheinlichster  
Wert:

Konzentration  
 $\geq 100.000 \text{ AF/m}^3$

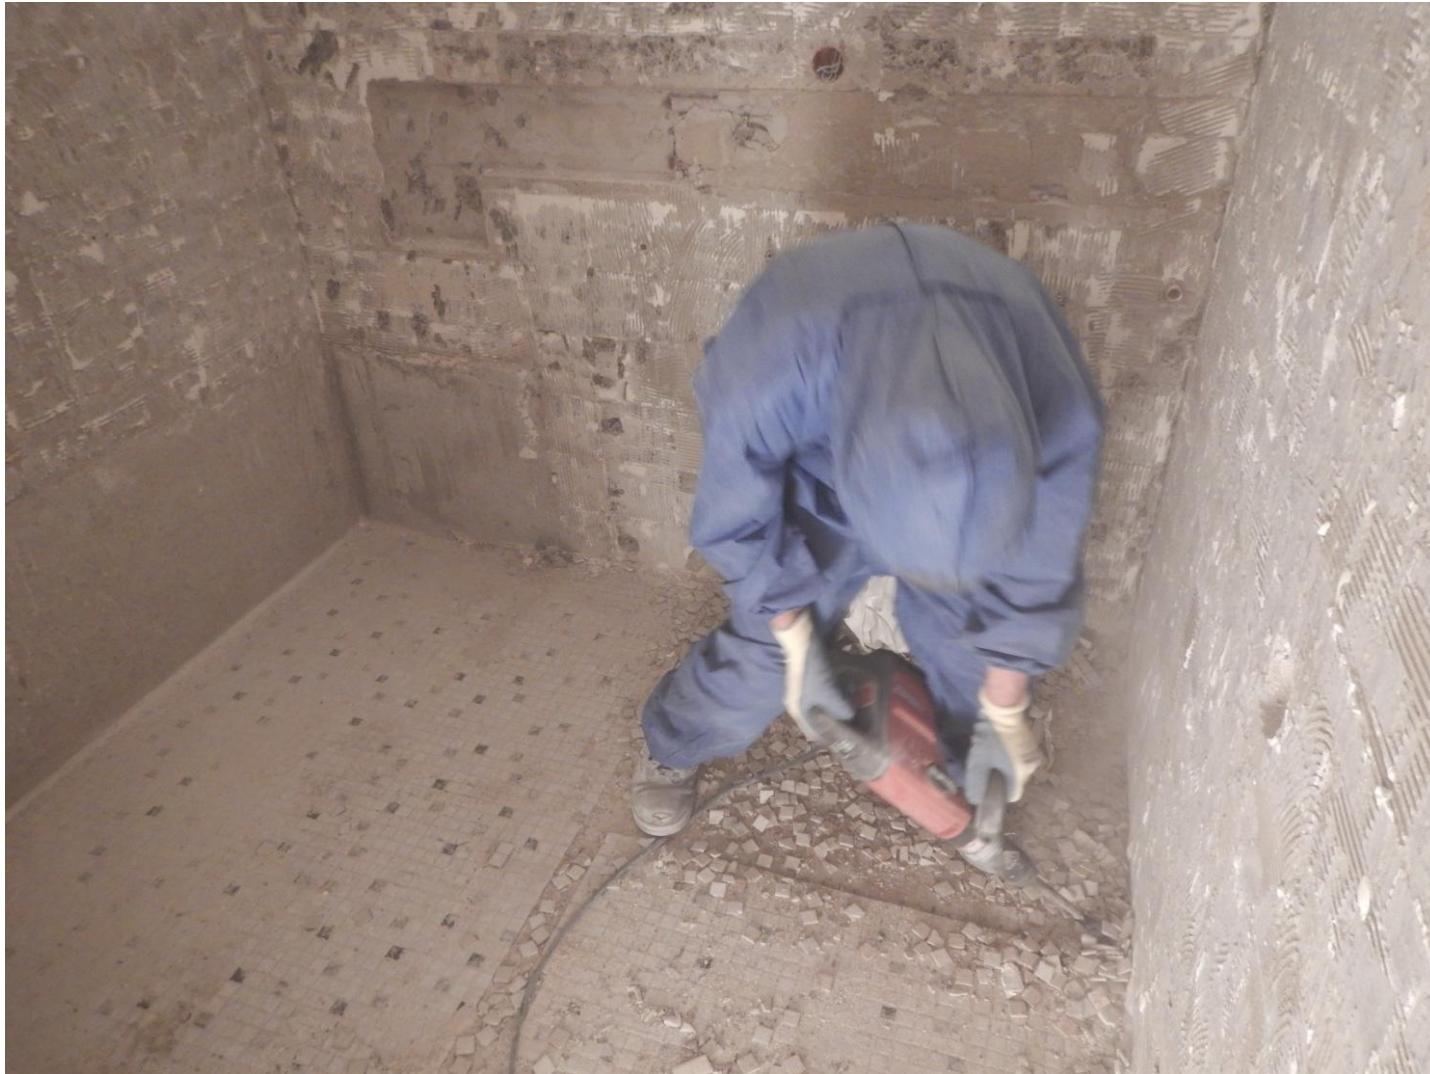
Stemmen  
Fliesenkleber  
Boden  
wahr-  
scheinlichster  
Wert:

Konzentration  
um 100.000 AF/m<sup>3</sup>
