PAK-haltige Dichtungsmassen - eine unterschätzte Gefährdung für den Innenraum

Dr. Carina Jehn

**23. WaBoLu – Innenraumtage,
Berlin 9. – 11. Mai 2016**

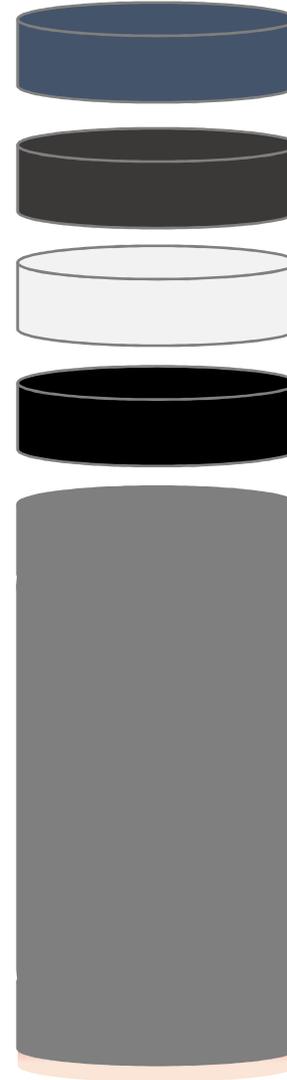
Chromatographie

Teerhaltige Abdichtung

Beton

Poröser Baustoff

- Verdichten
- W/Z-Wert
- Hydratation

„Chromatographie-Effekt“

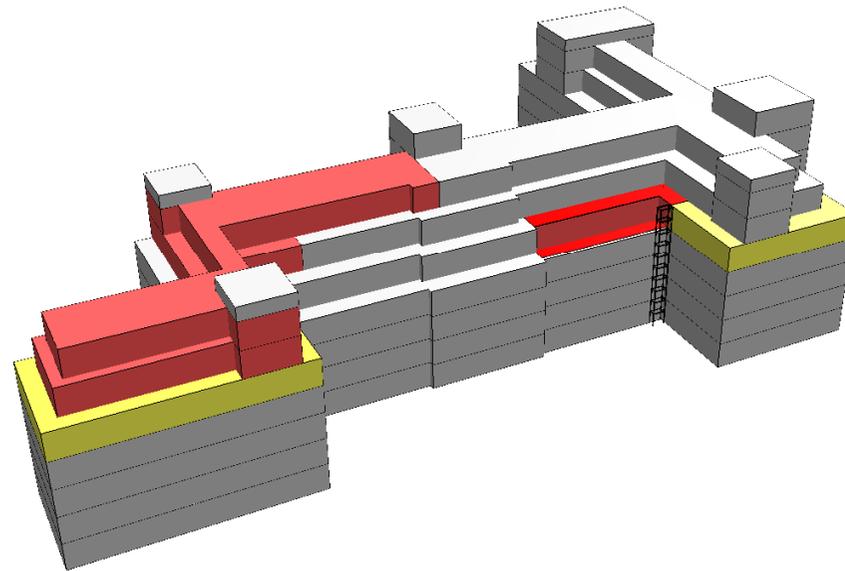
- BJ 1906
- Erweiterung um 3 Staffelgeschosse in den 1930ern
- Kriegsschäden/Wiederaufbau

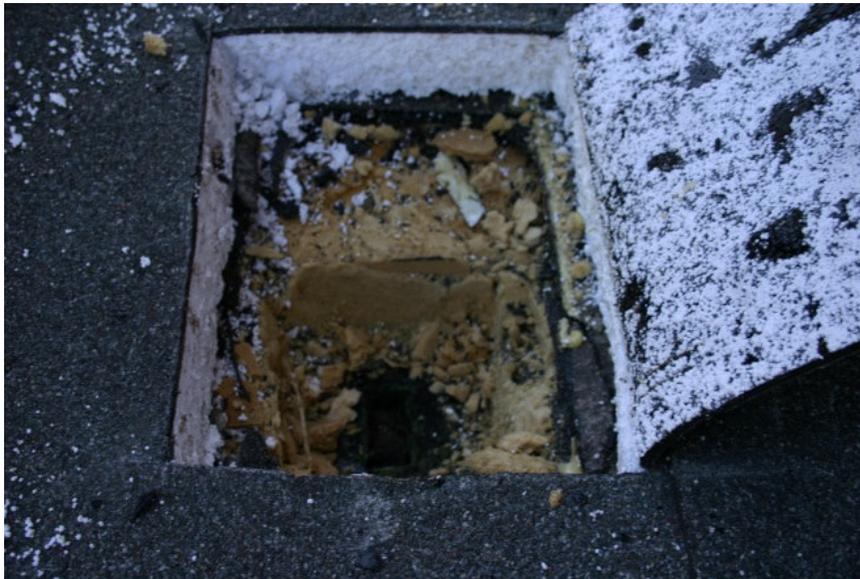
Beispiel

1 cm Bitumen

5 cm Styropor

7 cm PU-Dämmung

1 cm Teerabdichtung

Betondecke

→ **Gefahrstoff !**

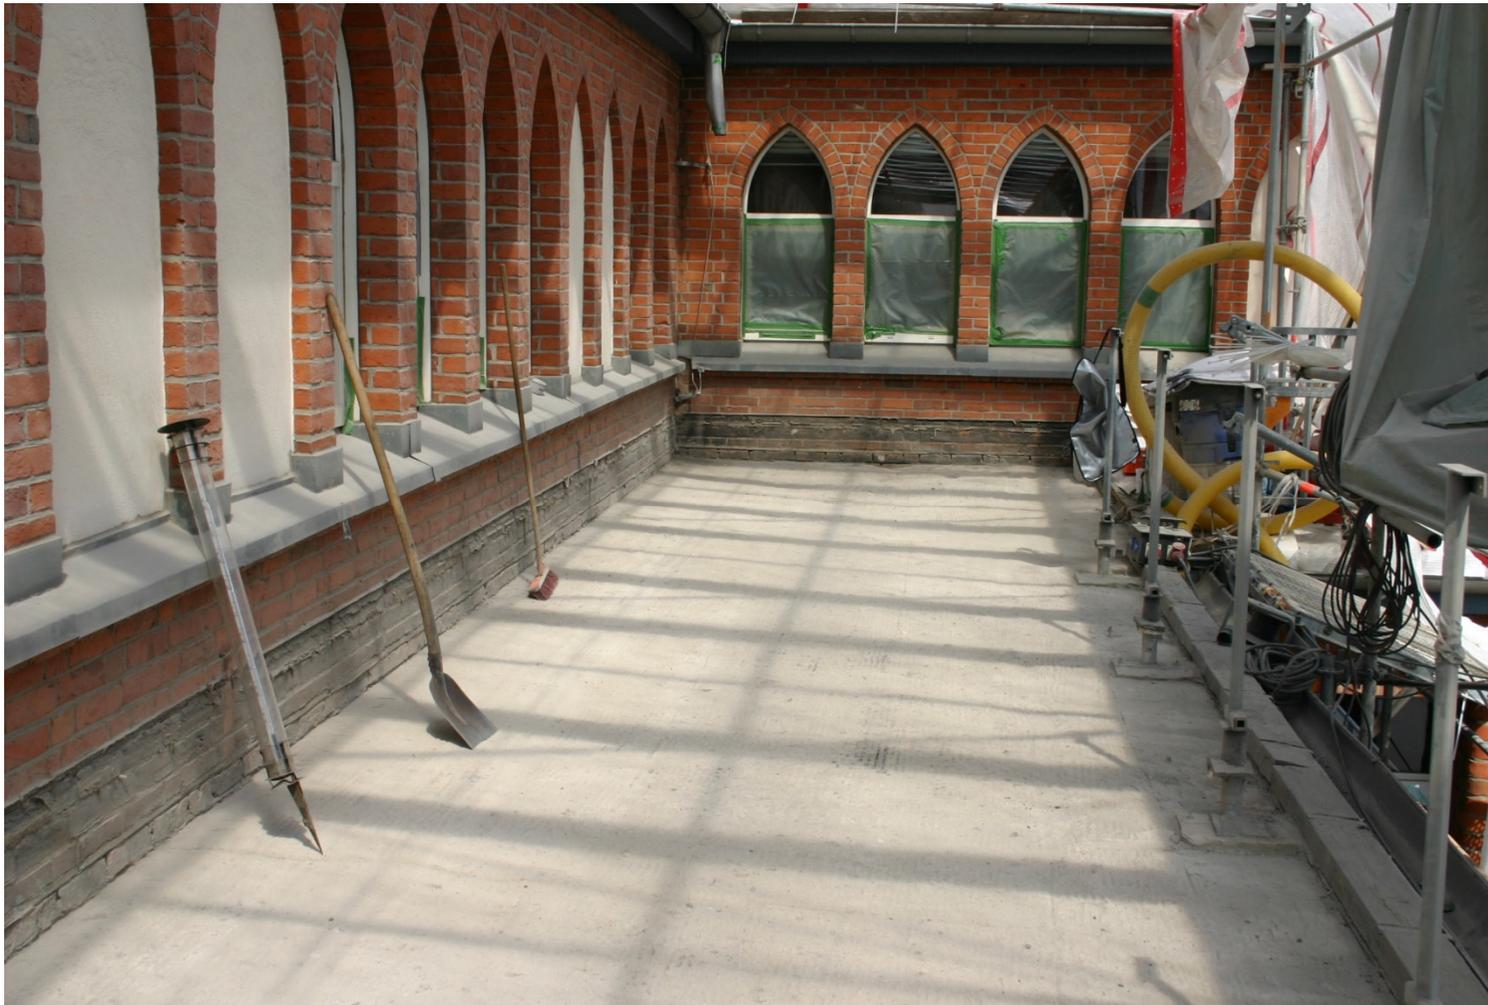
Nach der Sanierung:
