27. Wasserhygienetage
Bad Elster
06. bis 08.02.2019

Positivbefund, was nun?
Maßnahmenkatalog,
Gefährdungsanalyse
und Praxisbeispiele

Dipl.-Ing.
Stefan Mersmann
Obmann Ak-
Wasseraufbereitung
der DGfdb / Essen
+49(2054)87219-0
mersmann@btplan.de
www.btplan.de

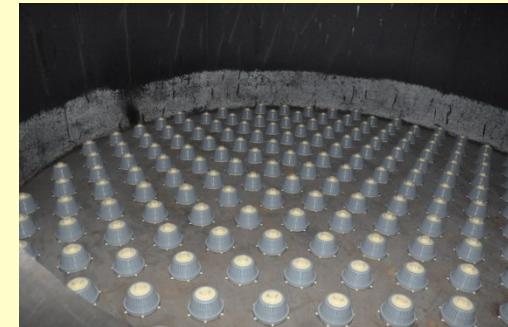
Was sollte überprüft / gemessen werden?

1. Schüttschema, Filtermaterial, Körnung (Siebprobe)
2. Filterbettausdehnung während der Spülung
3. Sichtkontrolle (Spülbildkontrolle bei geöffnetem oberen Revisionsdeckel)
4. Filtrationsgeschwindigkeit und Filterspülgeschwindigkeit (z.B. MID-, oder Ultraschallverfahren)
5. „Stichprobe“ auf Verbackungen im Filterbett
6. Filterspülprogramm
7. Filterspülabwassertrichter / Rohwassertrichter
8. Filtratkammer (unterer Revisionsdeckel)
9. Adsorptionsfähigkeit bei Mehrschichtfiltration (Aktivkohlefiltration)

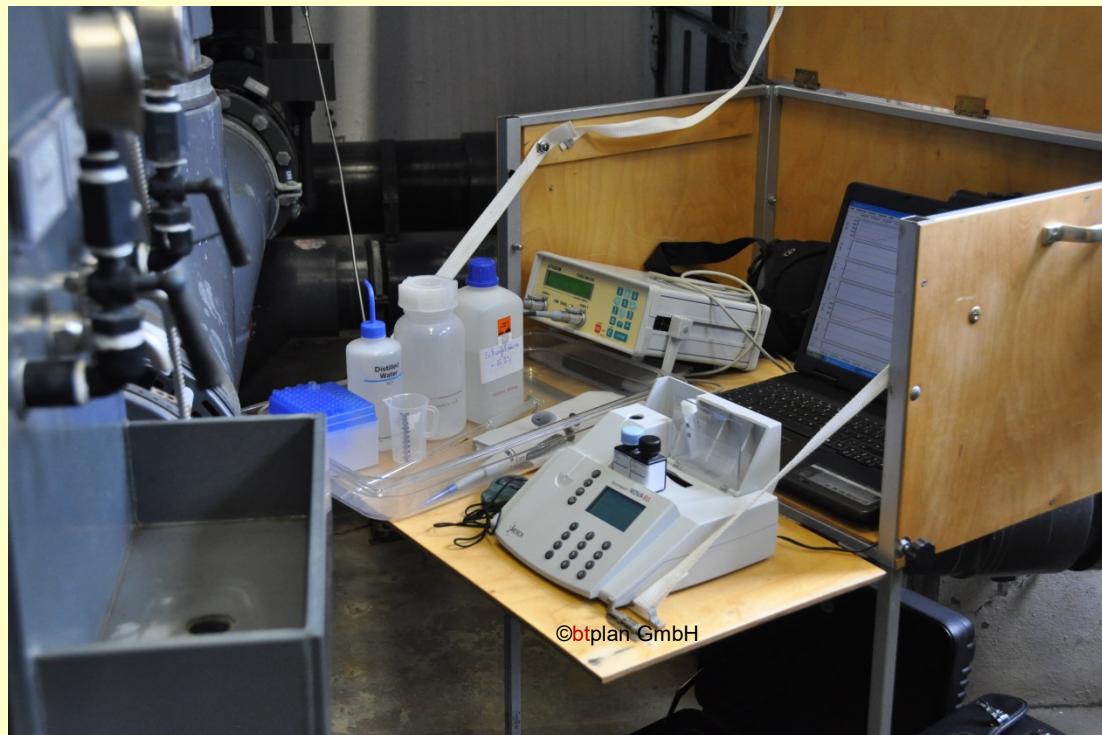
Volumenstrom während der Filtration und während der Filterspülung!

Volumenstrommessung zusätzlich je Becken!

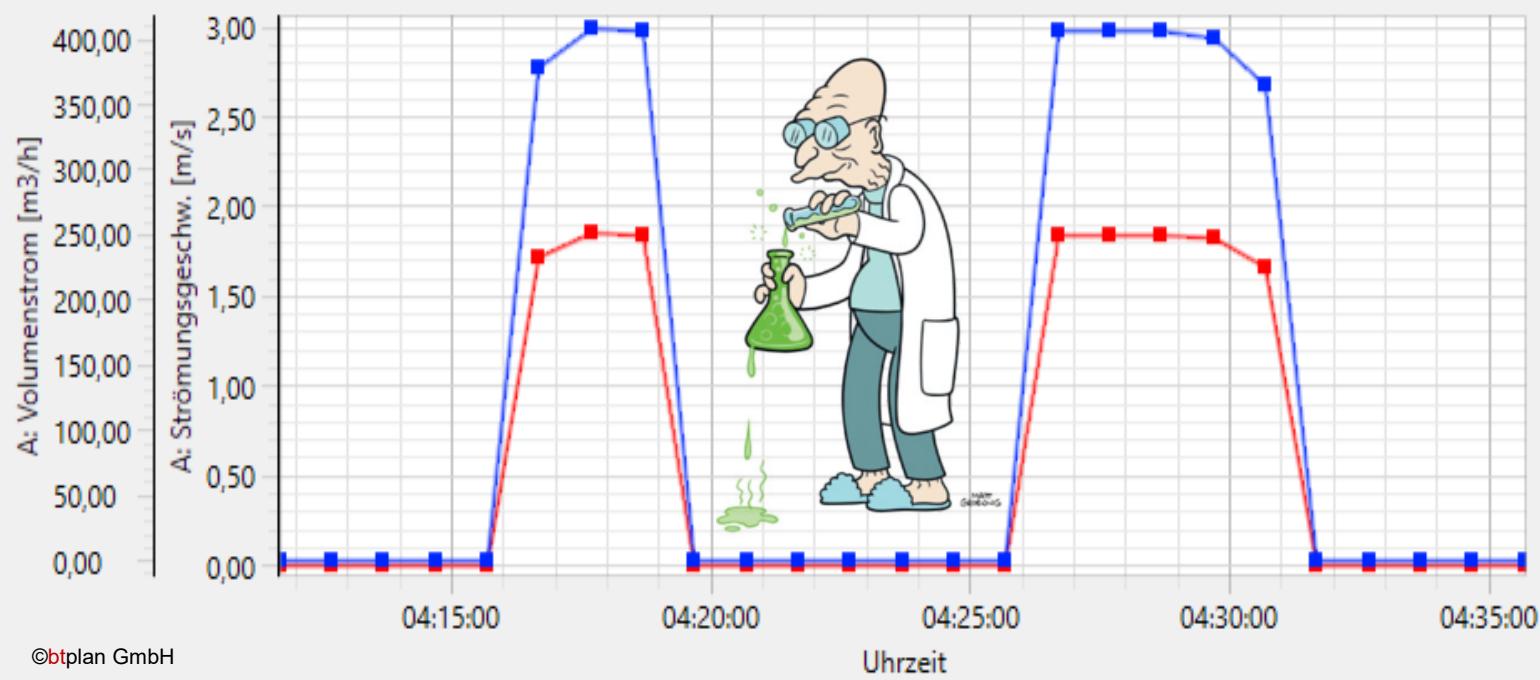
Volumenstrommessung im Ultraschallverfahren zur Prüfung der Filterspülung:

Ergebnis:

Vorspülung uneffektiv, Spülvolumenstrom
Hauptspülung zu gering (Soll $\varnothing 3,5 \text{ m}$; min. 530
 m^3/h , Programmschritt Erstfiltrat fehlt.)

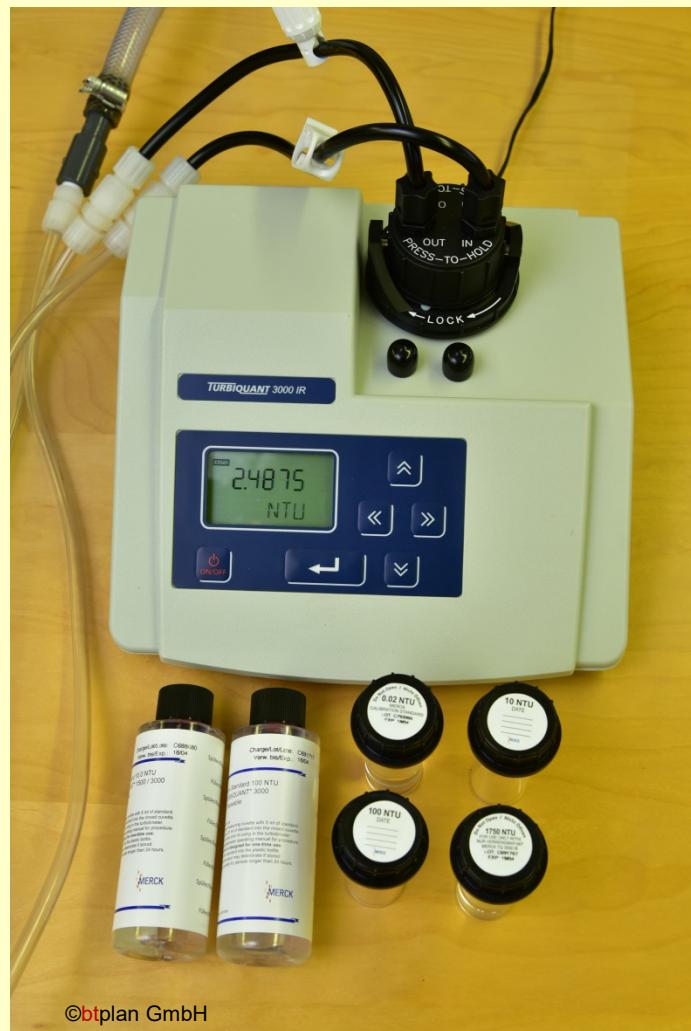
- Trübungsmessung korreliert i.d.R. mit AFS und Partikelzählung, (z.B. Filterspülabwasser).

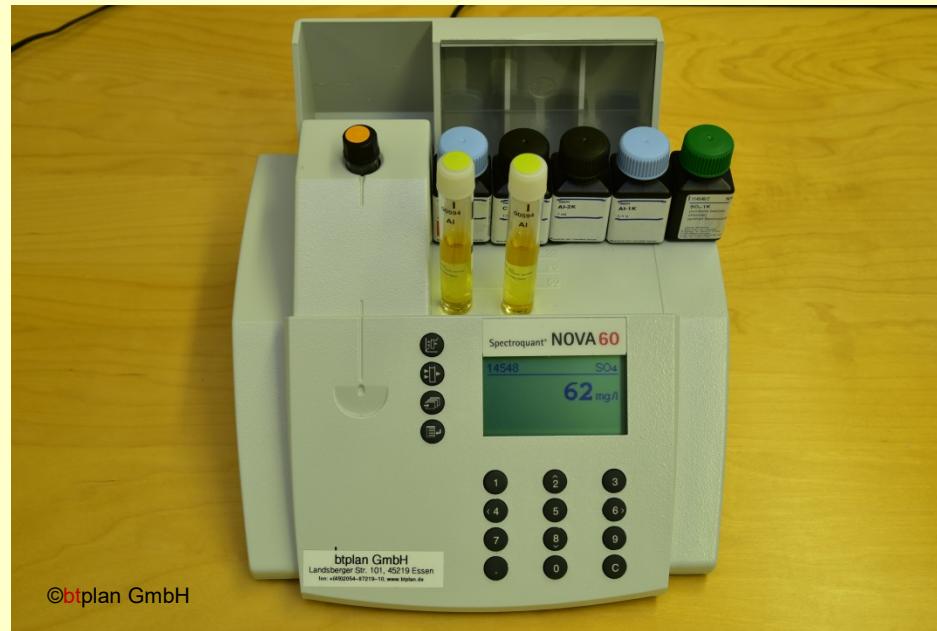
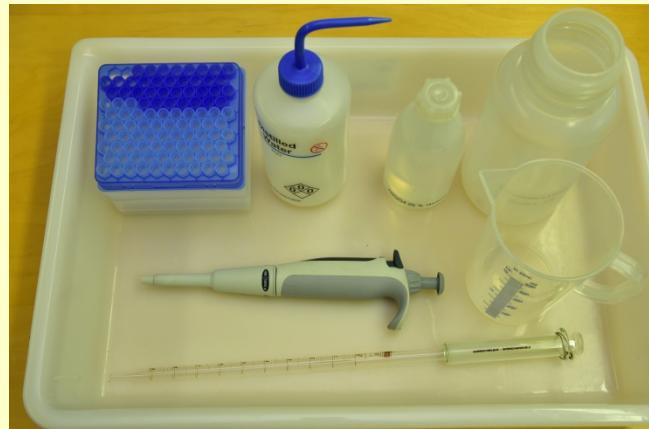
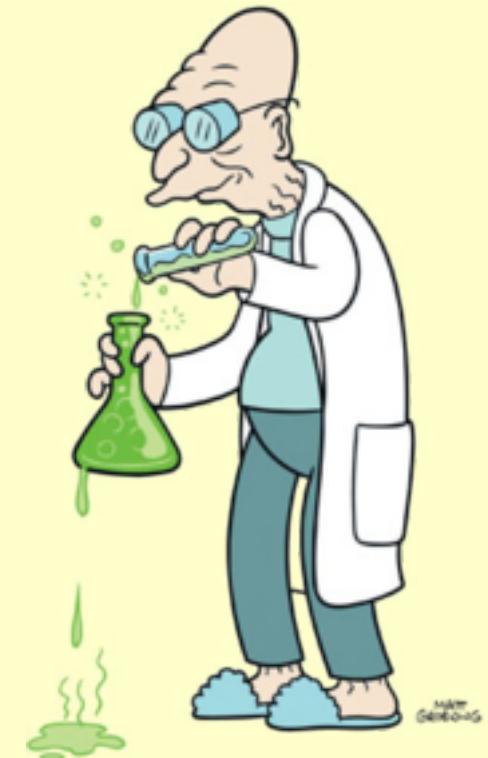
Messung chemisch-, physikalische Parameter, z.B. gebundenes Chlor vor und nach der Filtration:
