# Möglichkeiten zur Sanierung von Gebäuden mit einer Nitrosamin-Belastung

**Gewerbegebäude/ Verarbeitungsbetrieb**

**Dr. F. Jörg Wohlgemuth, ÖBUV-Sachverständiger für Schadstoffe in Innenräumen,  
Competenza GmbH, NL Frankfurt**

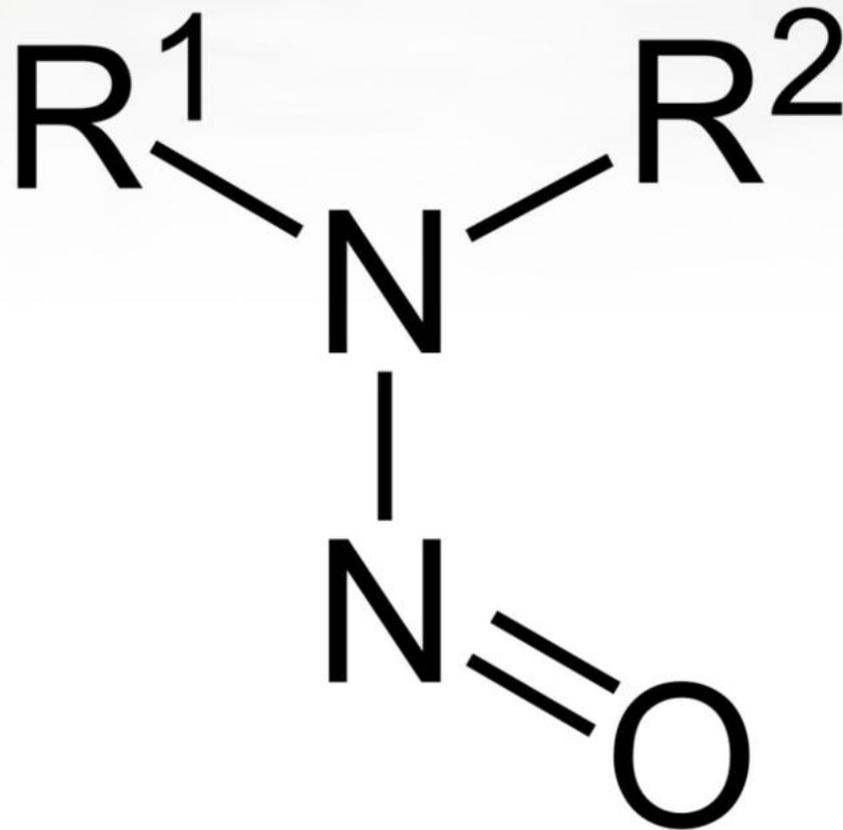
## Struktur und Vorkommen Nitrosamine

- R<sup>1</sup>, R<sup>2</sup>: Methyl (NDMA)
- R<sup>1</sup>, R<sup>2</sup>: Methyl, Phenyl

NDMA = N-Nitrosodimethylamin

- Nitrosamine entstanden industriell vornehmlich bei der Verwendung bestimmter Vulkanisationsbeschleuniger oder Schwefelspender
- Krebserzeugende Wirkung der meisten Vertreter der Verbindungsklasse

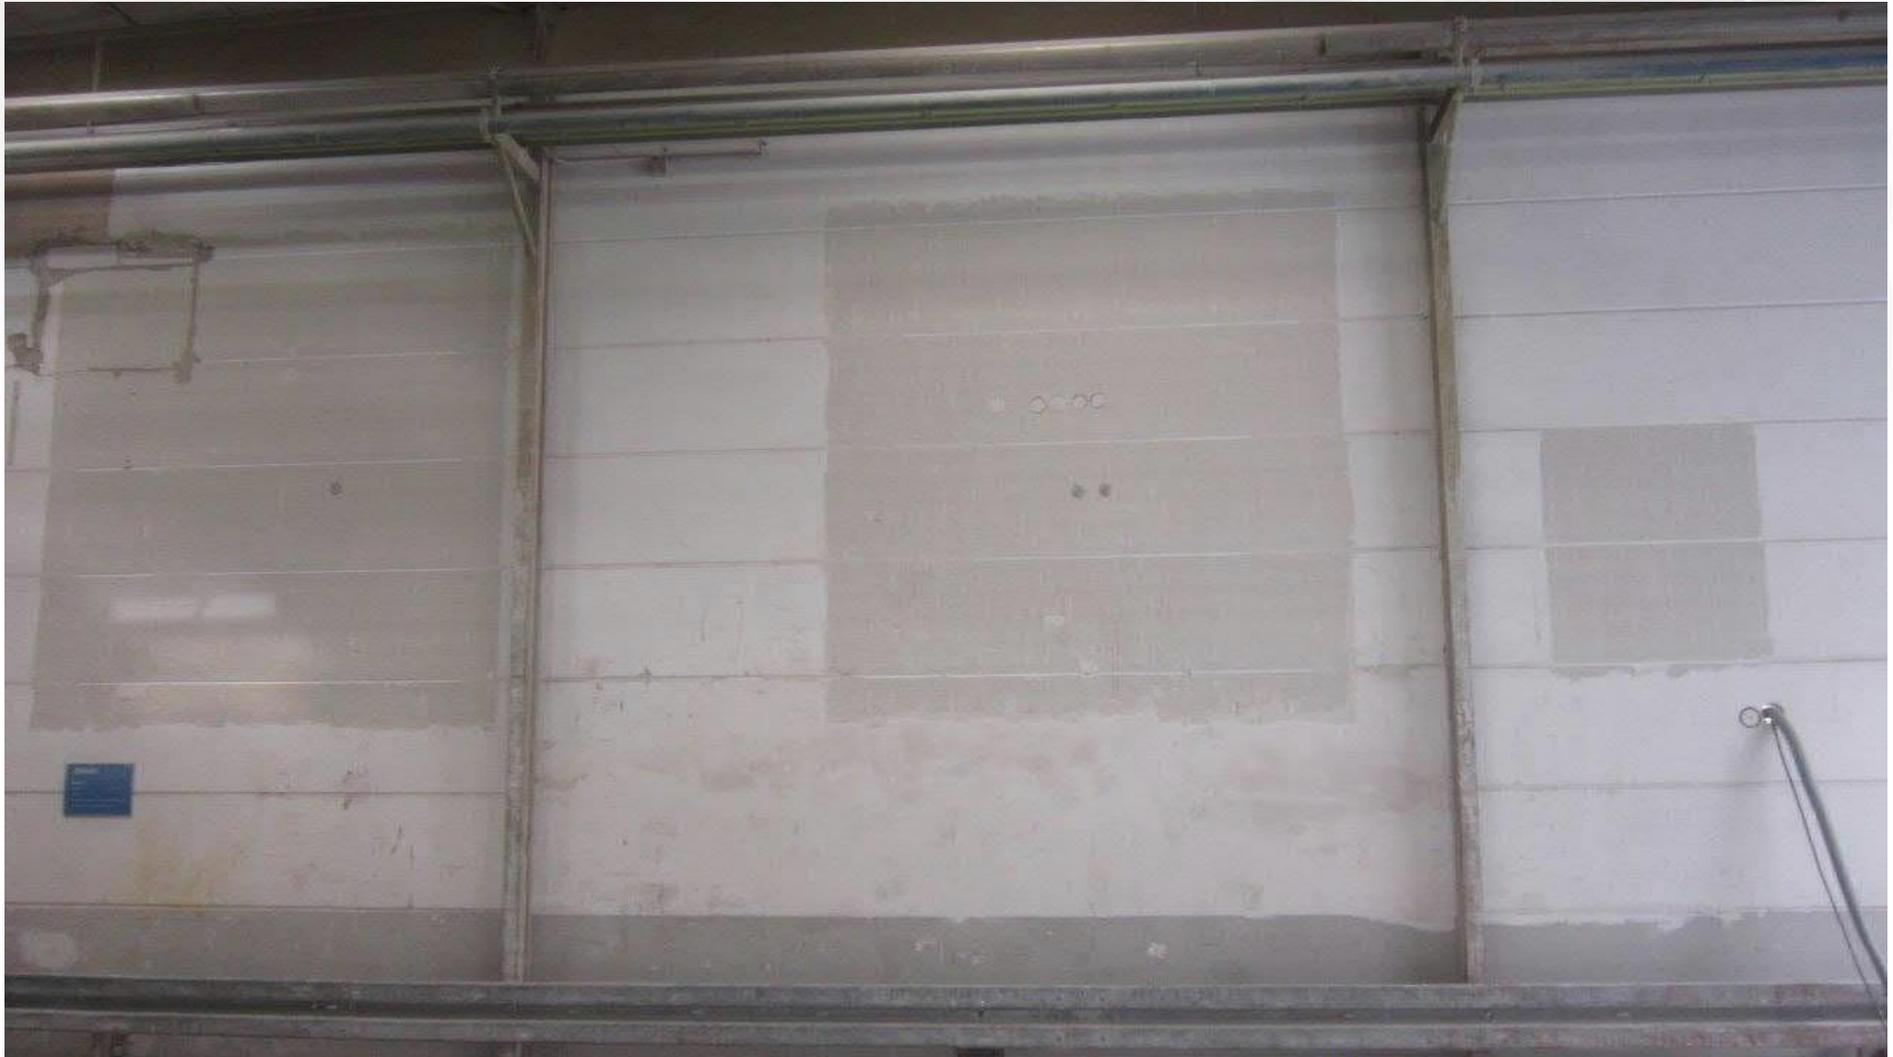
## Testflächen nach Abfräsen der obersten Farbschicht

1. Abtrag von ca. 3mm Wandoberfläche an der Innenseite
2. Danach Abtrag der Fassadenfarbe
3. In der Mitte der jeweiligen Probefläche Entnahme von Bohrkernen zur Ermittlung der Ausgangsbelastung
4. Verschließen der beiden Kernbohrungen mit Mörtel; zugleich Verspachteln der Wandfugen
5. Installation der Unterdruckvorrichtungen an beiden Probeflächen auf der Wandinnenseite

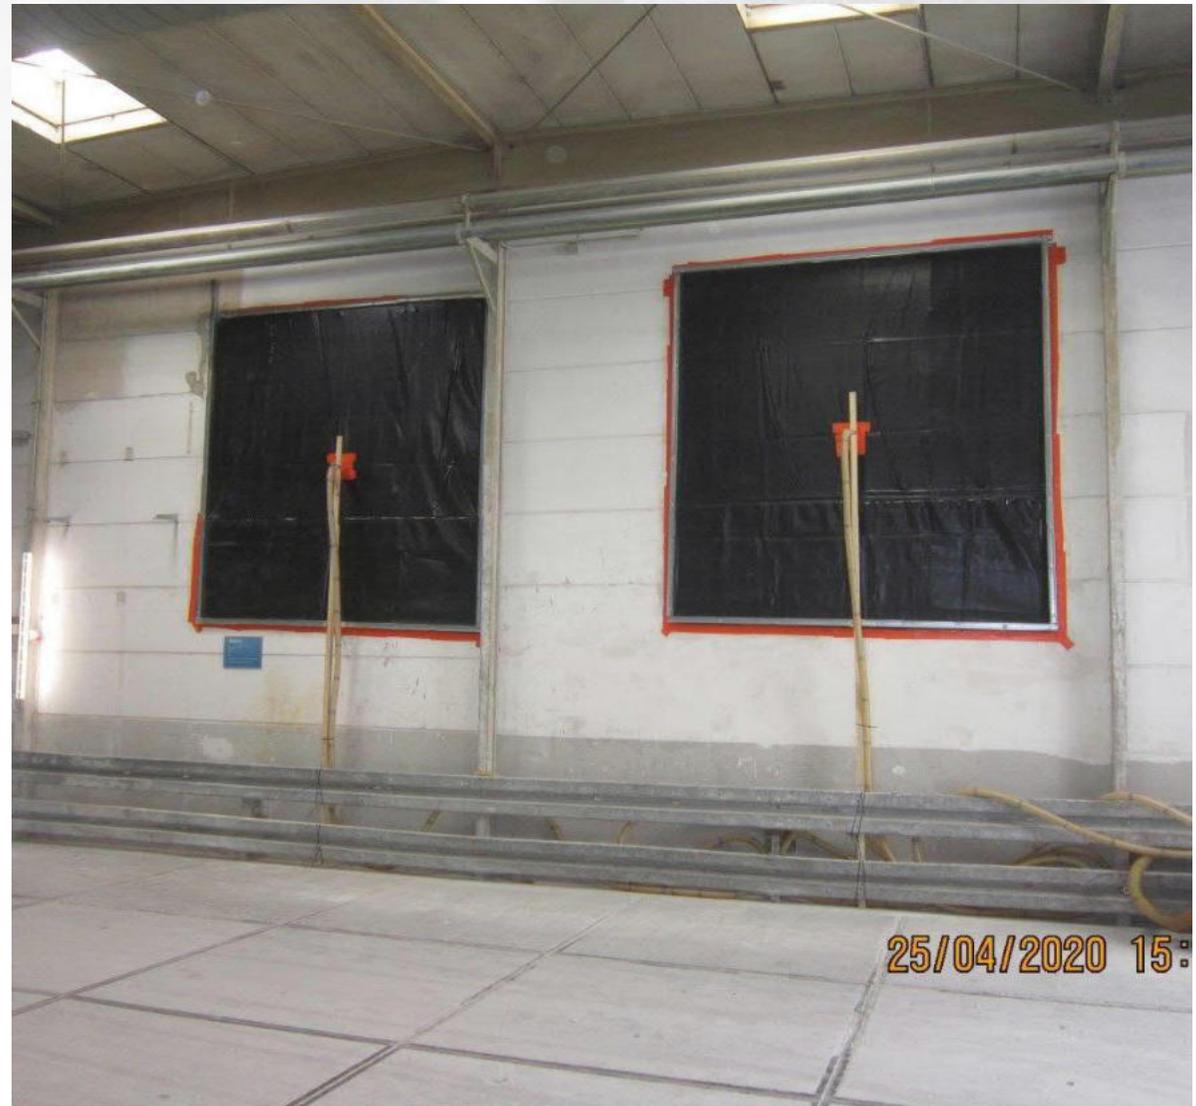
## Fertiggestellte Testflächen vor Anschluss der Vakuumpumpen

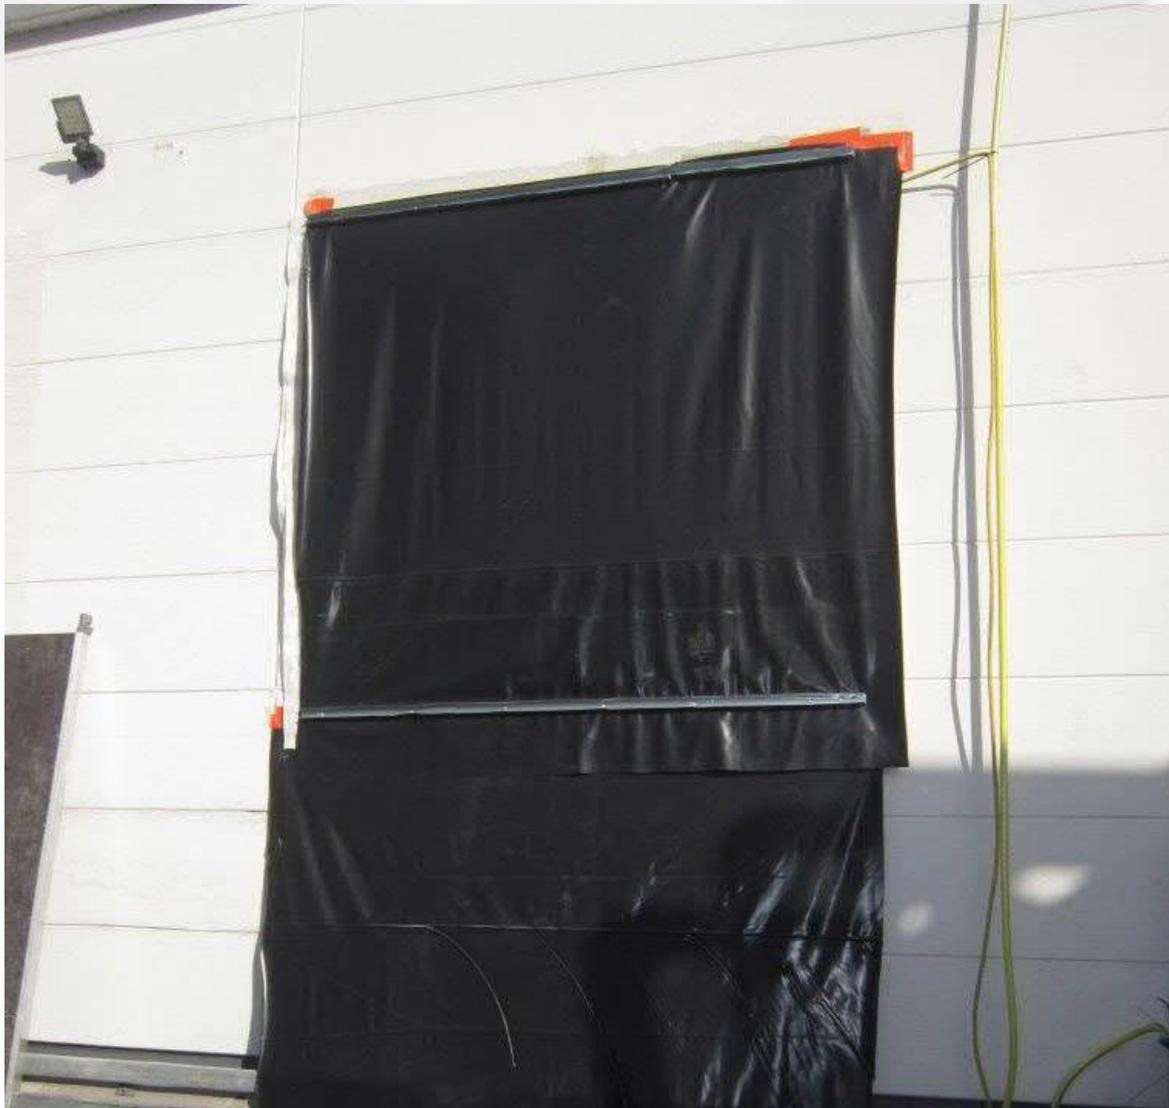
## Befeuchtungsfläche außen

- a. Montage eines doppelagigen Geogitters 2,8mx2,8m mittels verzinktem Stahlprofil
- b. Verlegung eines Tropfschlauches zwischen den beiden Geogitterlagen; Wasserleistung max. 1,25 l/h bei 4bar Wasserdruck
- c. Anschluss des Tropfschlauches über einen einstellbaren Druckminderer an die örtliche Wasserversorgung
- d. Überdeckung des doppelagigen Geogitters mit einem Vorhang aus LDPE-Folie
- e. Abdeckung der Außenwandfläche unterhalb des Geogitters mittels LDPE-Folie

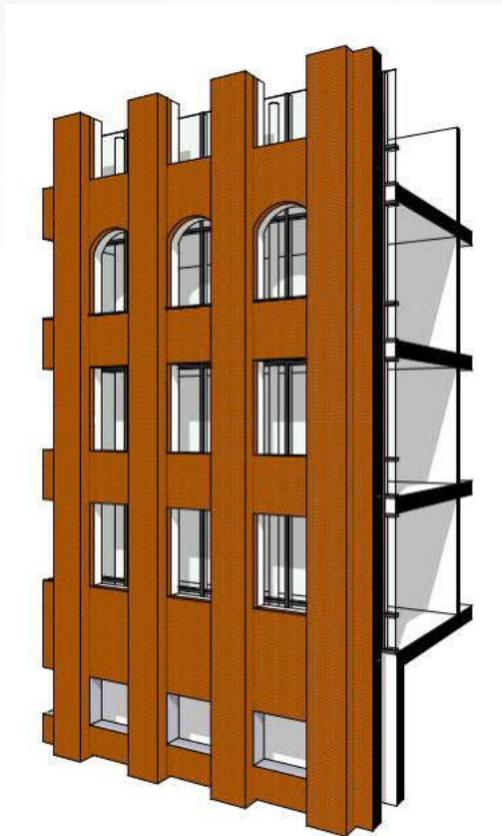
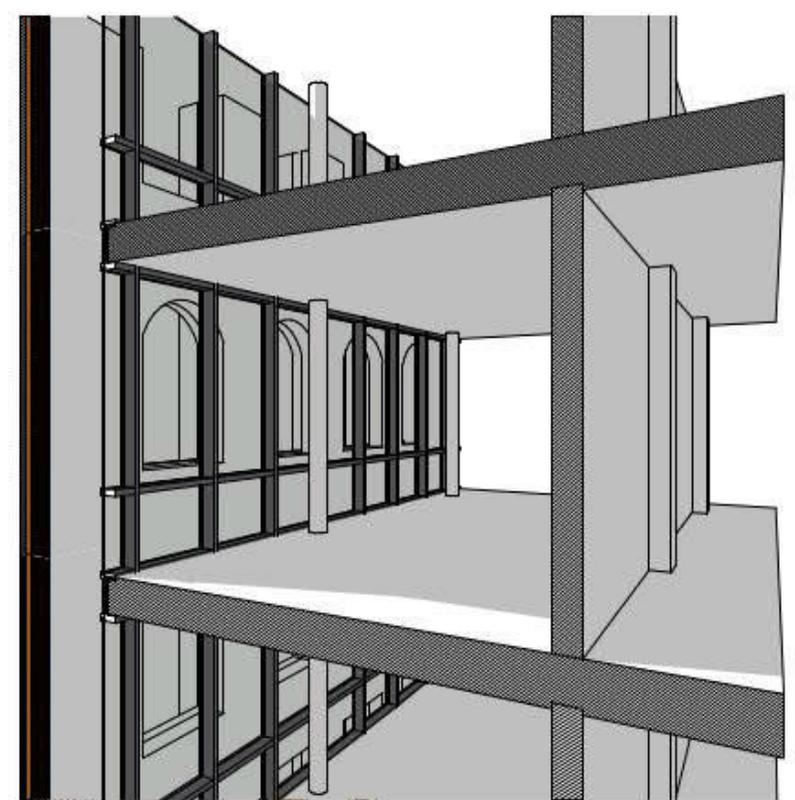
## Haus-in-Haus-Lösung: Variante 1

Die Fassade des inneren Hauses wird in Glas ausgeführt. Der Zwischenraum zwischen den Fassaden wird hinterlüftet.

- Optimaler Lichteinfall
- Vollständige Trennung von der alten Bausubstanz

- Fenster können nicht geöffnet werden
- Zusätzliche natürliche Belüftung nicht möglich
- Wohnraumnutzung nur schwer vorstellbar

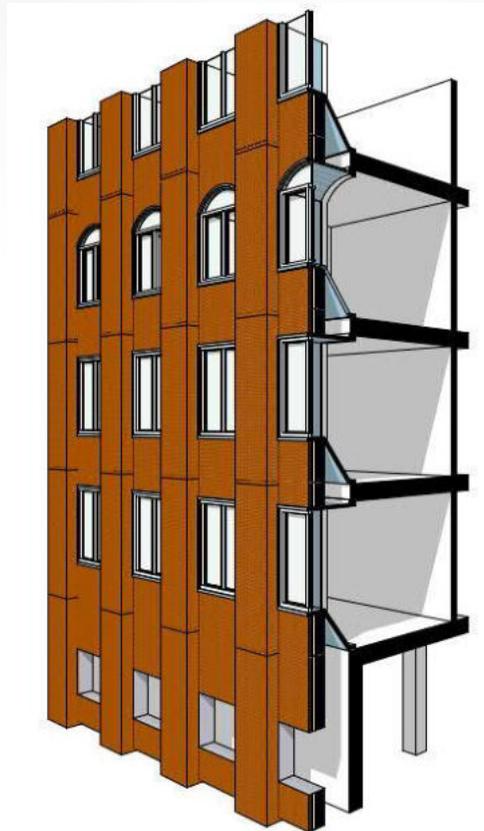
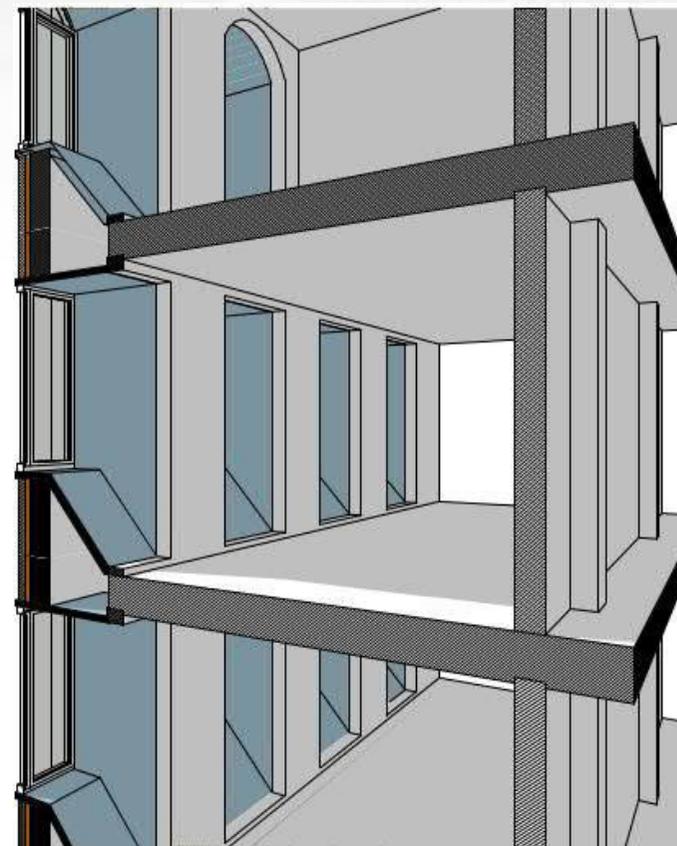
## Haus-in-Haus-Lösung: Variante 2

Die Fassade des inneren Hauses wird massiv ausgeführt. Der Zwischenraum zwischen den Fassaden wird hinterlüftet.

- Fenster können geöffnet werden
- Zusätzliche natürliche Belüftung ist möglich
- Wohnraumnutzung ist denkbar

- Schlechte natürliche Beleuchtung aufgrund der "Schießscharten-Fenster"
- Direkter Anschluss an die kontaminierte Bausubstanz bedingt Anfälligkeit für Undichtigkeiten
- Belüftung des Zwischenraums der Fassaden ist strömungstechnisch anspruchsvoller
