Aktuelle Probleme im Umgang mit Asbest in Wandoberflächen

Beispiel 1: Bauvorhaben Verwaltungsgebäude

Beispiel 2: Bauvorhaben Gesamtschule

Beispiel 3: Bauvorhaben Verwaltungsgebäude

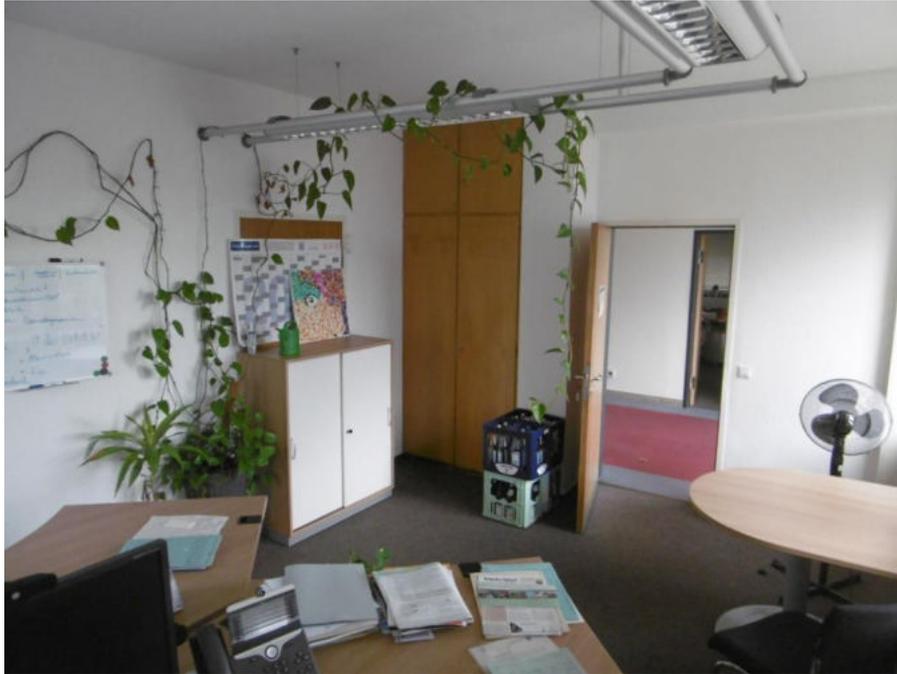
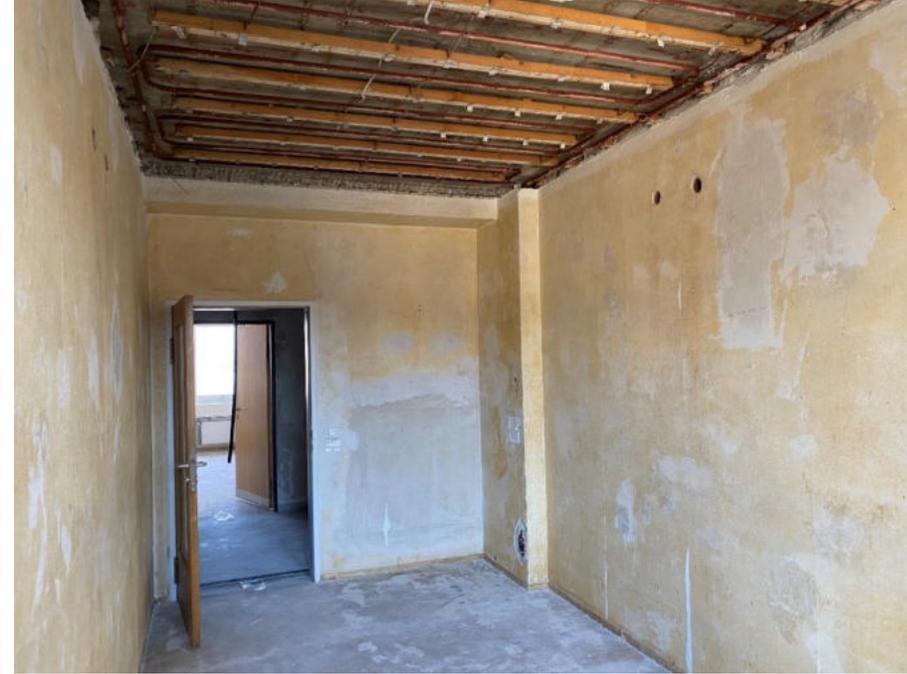
Faserbelastungen nach Enttapezierung ohne Reinigung

Keine Asbestfasern in der Raumluft nachgewiesen

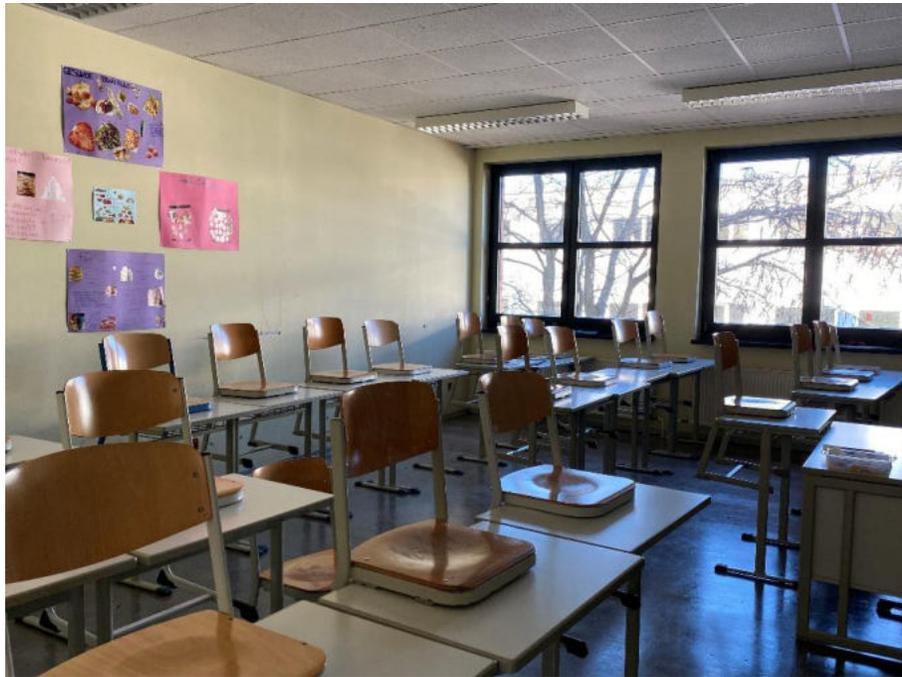
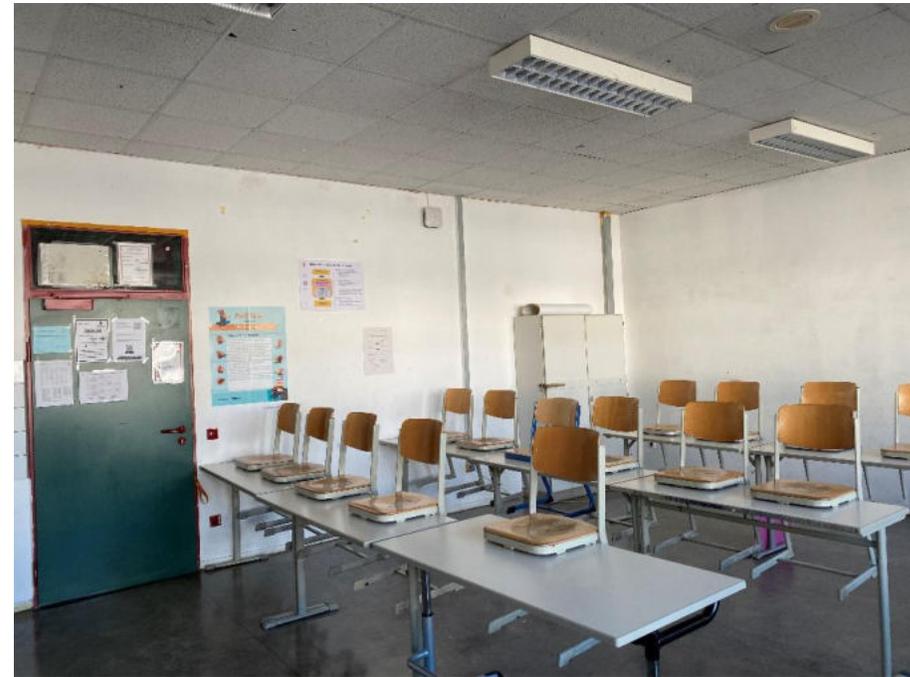
- 40 Mischproben von Wandoberflächen
- 9/40 MP mit Nachweis von Tremolit-Spuren
- Analysemethode: VDI 3866 Bl. 5 Anhang B

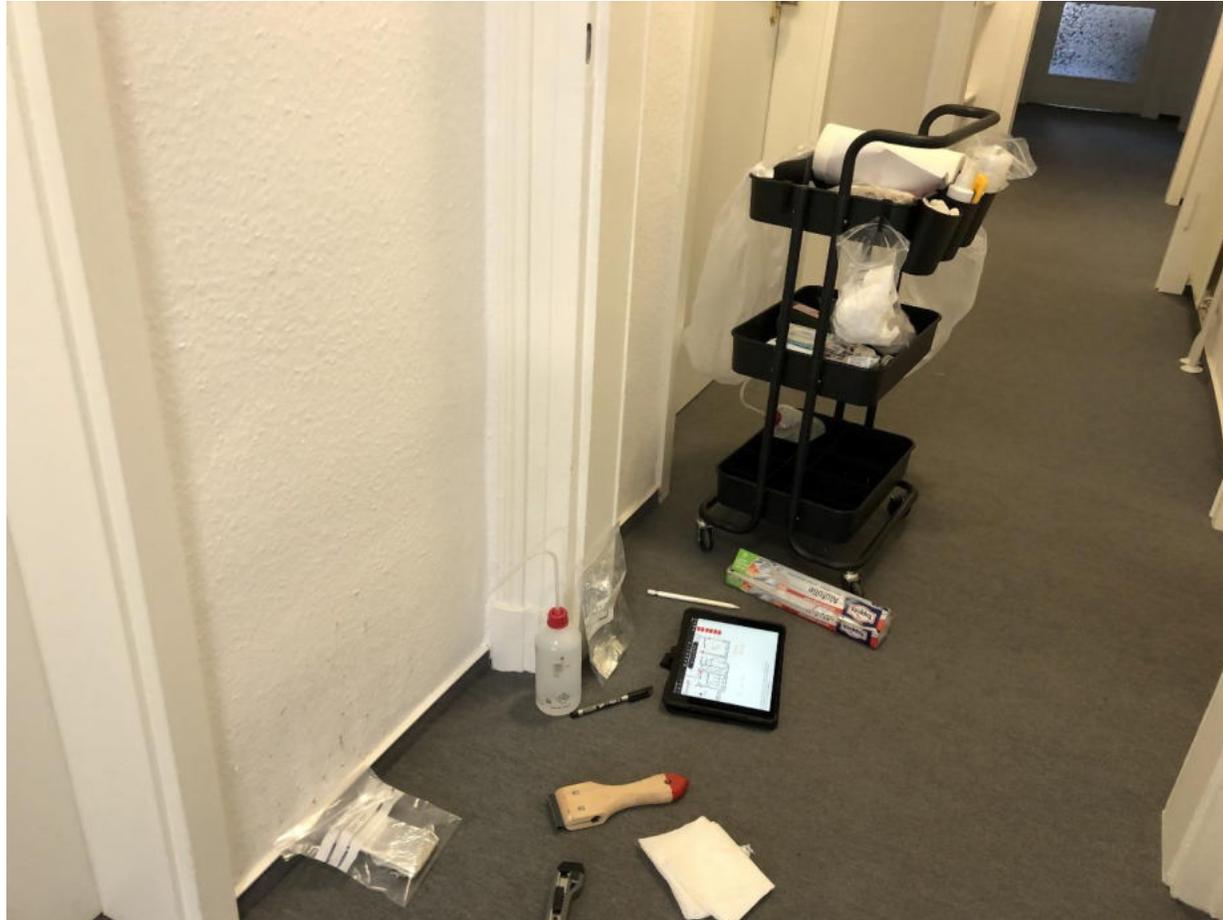
Weitere Probenahme und Analyse nach BIA-7487

- Untersuchung repräsentativer Wandoberflächen (insgesamt 15)

- Alle 15 Proben zeigen Massengehalte von $< 0,1 \%$
- 8/15 zeigen gar kein Asbest
