WASSERHYGIENETAGE

Albert Karras
Landratsamt Rhein- Neckar- Kreis
Gesundheitsamt

**Hygienisch / technische
Probleme im Schwimm- und
Badebeckenwasserkreislauf**

12 Fehler bei der Betriebsführung und ihre mikrobiologischen Auswirkungen.

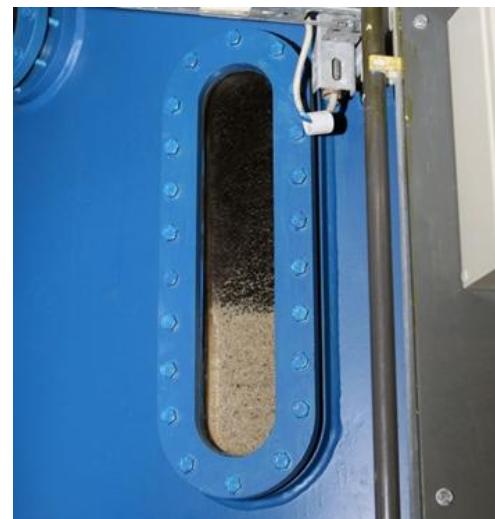
Bei dem Filter handelte es sich um einen

Mehrschichtfilter:

60 cm Aktivkohle

60 cm Filtersand

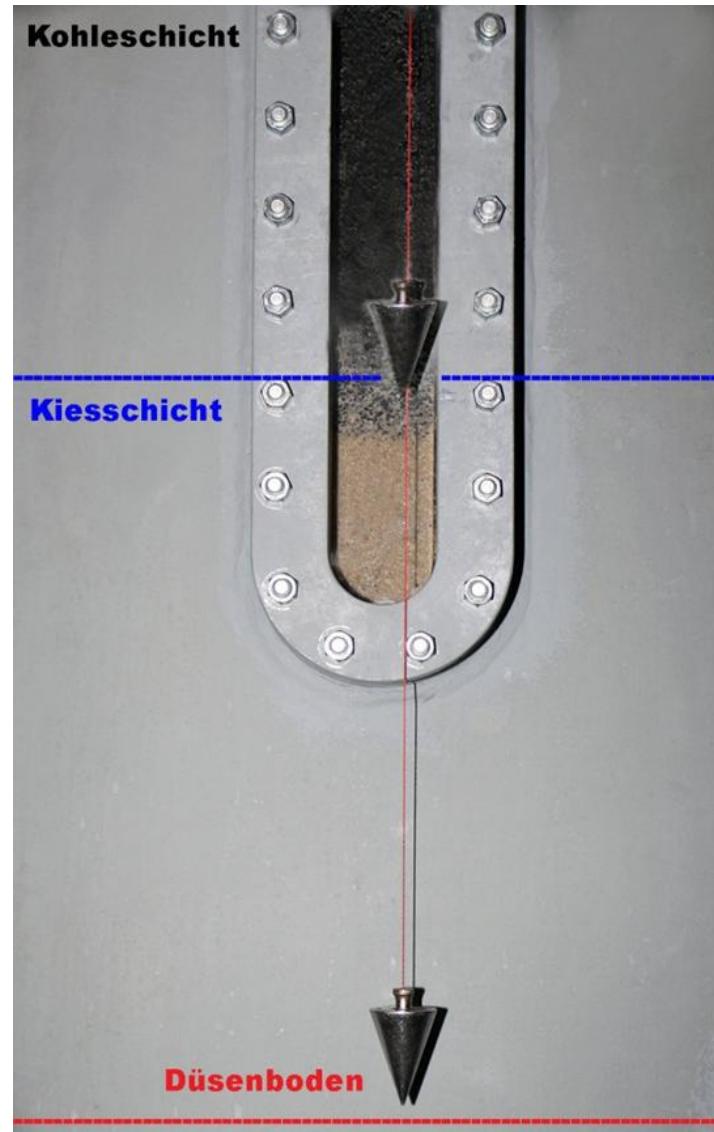
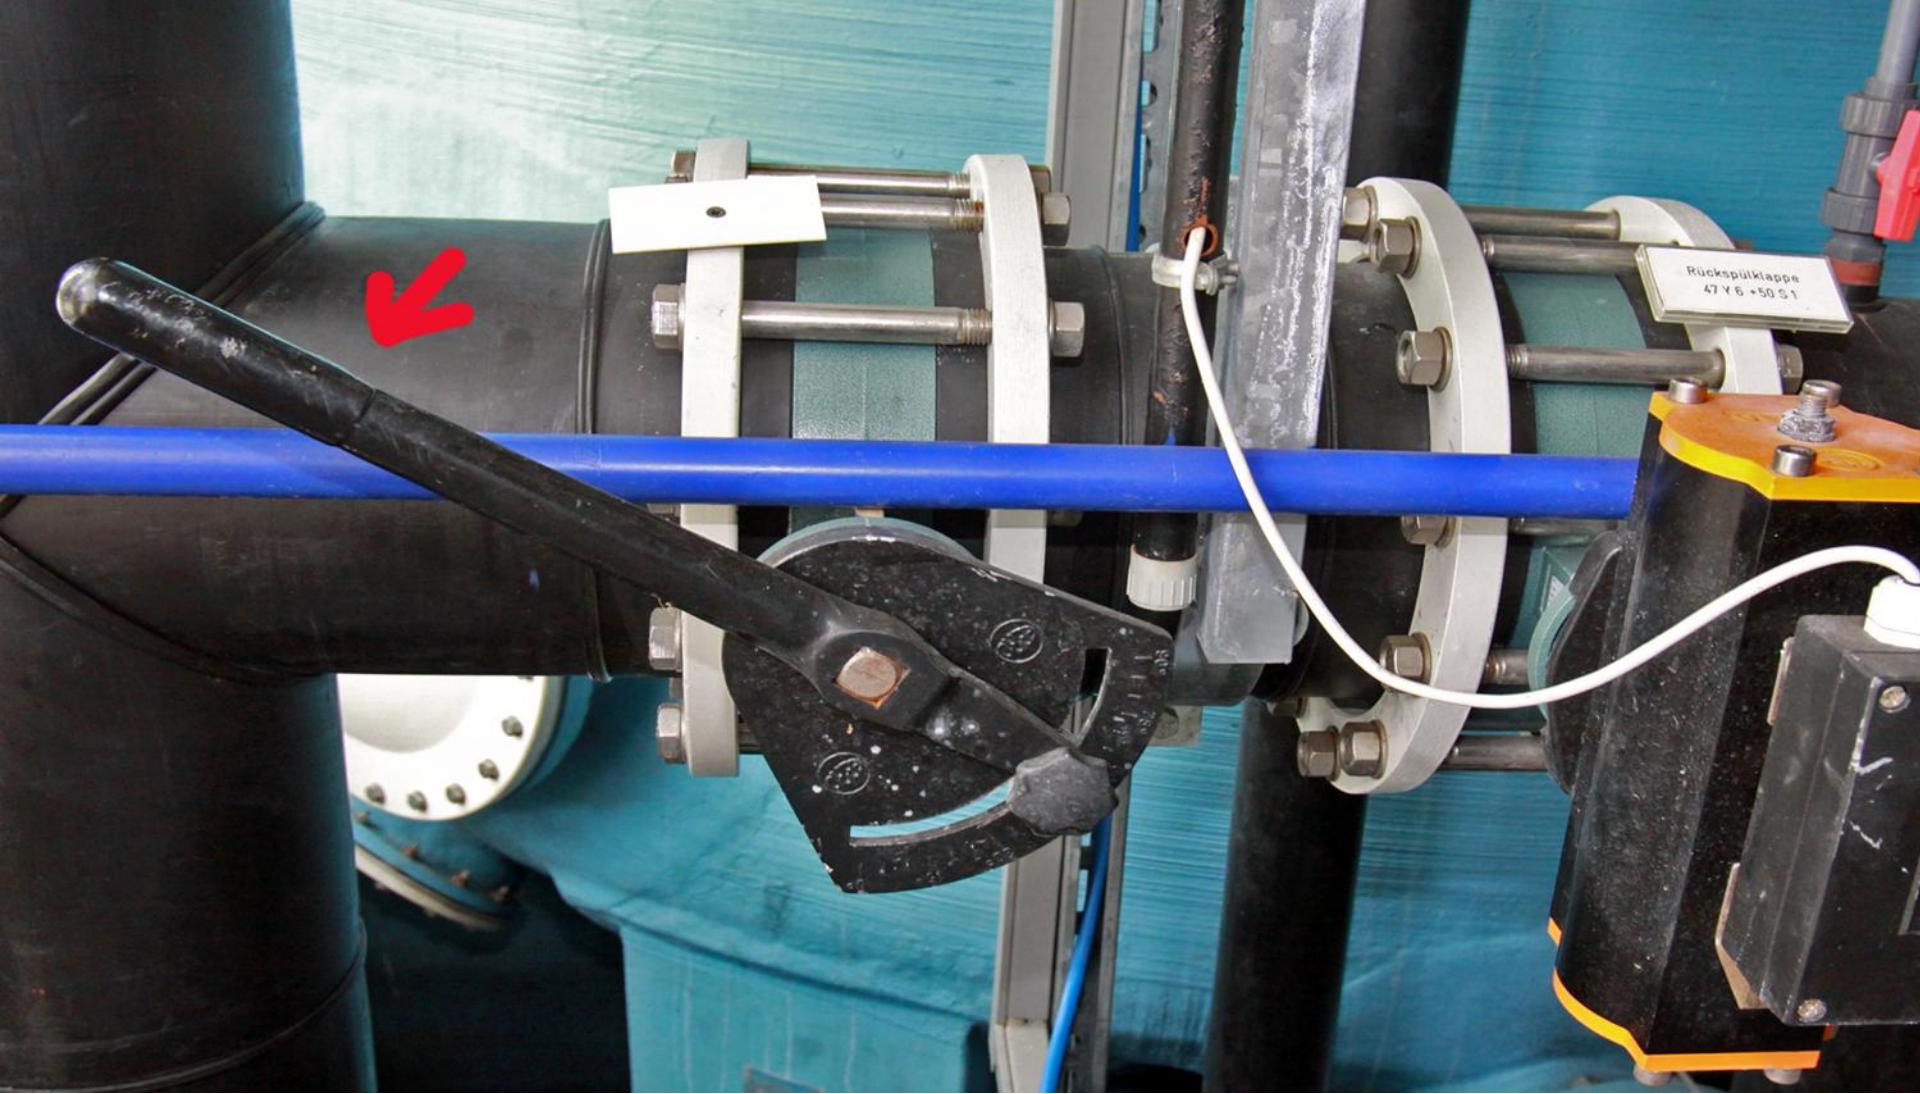
Erneute Rückspülung:

**Nachdem der Schieber geöffnet war, senkte sich
das Lot zügig bis auf den Bereich des Düsenbodens**

Die Ursache der Verkeimung war damit gefunden, dass Legionellenproblem jedoch nicht behoben.

Letztendlich wurde aufgrund eines Gutachtens (nicht DIN- gemäße Filteranlage) die Wasseraufbereitung komplett erneuert.

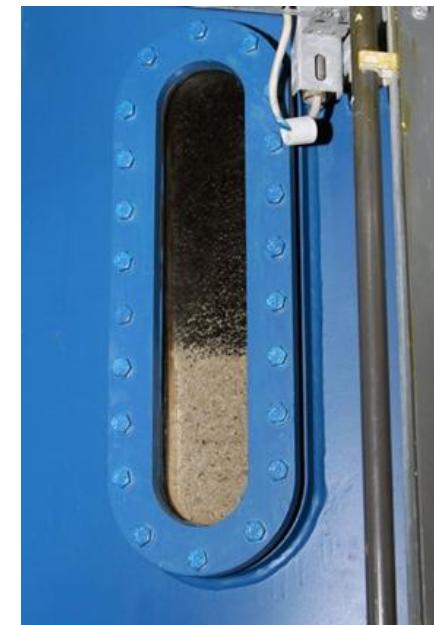
Nachdem der neue Filter in der Sanierungsphase mit Filtermaterial (Aktivkohle und Kies) aufgefüllt und gewässert wurde, funktionierten längere Zeit die Umwälzpumpen nicht.

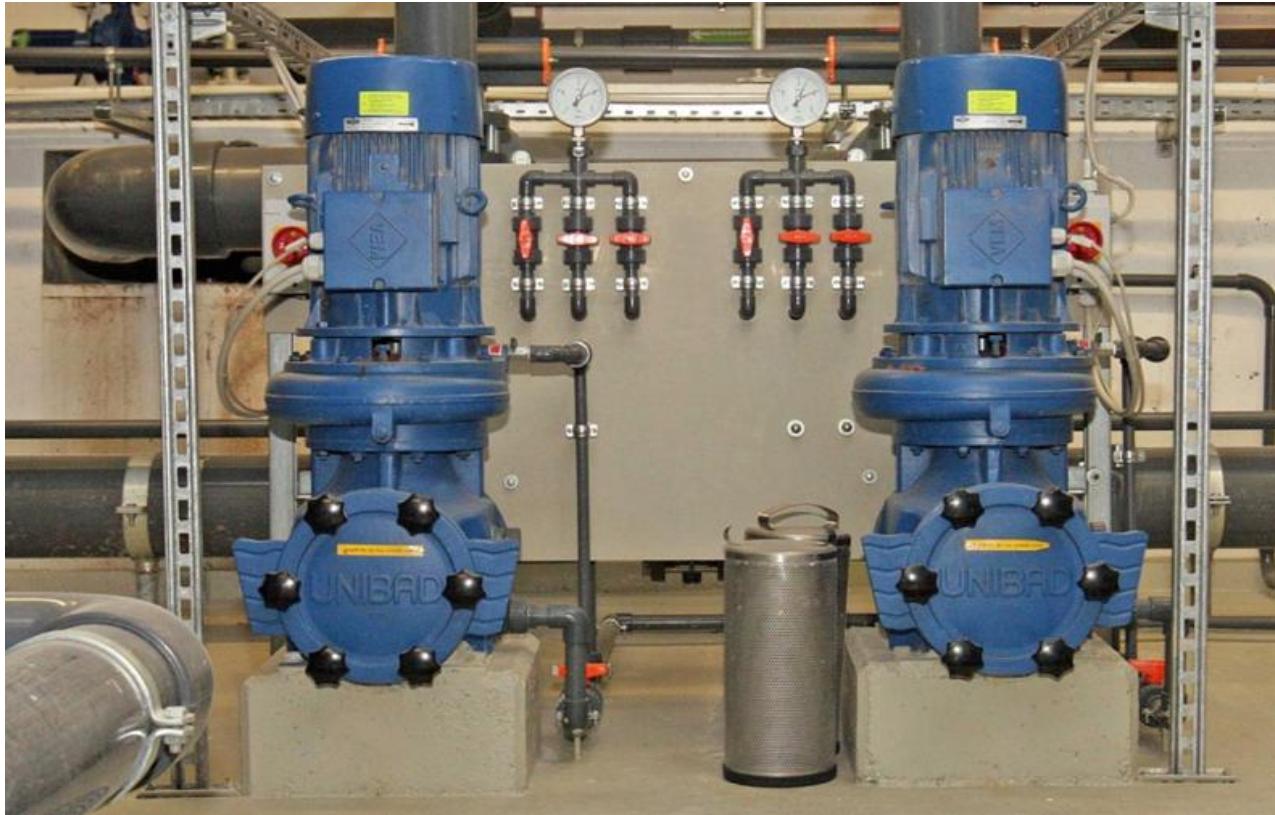
Zudem wurde nach Inbetriebnahme fälschlicherweise nur mit **einer der beiden Pumpen rückgespült.**

**Erneute zahlreiche Sanierungsversuche mit
Hochchlorungen des Filtermaterials brachten
keine längerfristige Besserung.**

- Entfernung der Aktivkohle**
- Zweiwöchiger Dauerbetrieb ohne Kohle,
nur mit der Kiesschicht, Chlorwerte: ~ 2-3 mg/l.**
- Danach: Zwei zeitlich unterschiedliche
Probenahmen jeweils des Filitrats und des
Beckenwassers auf Legionellen.**

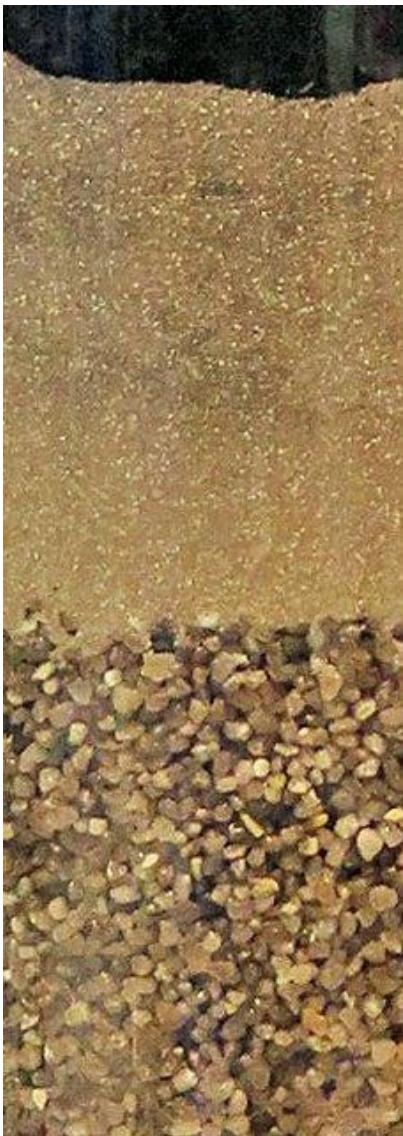
Entnahmestelle:	Kies Schichttiefe ca. 20cm	Kies Schichttiefe ca. 40cm
Legionella species	18.000 KBE / 100ml	30.000 KBE / 100ml

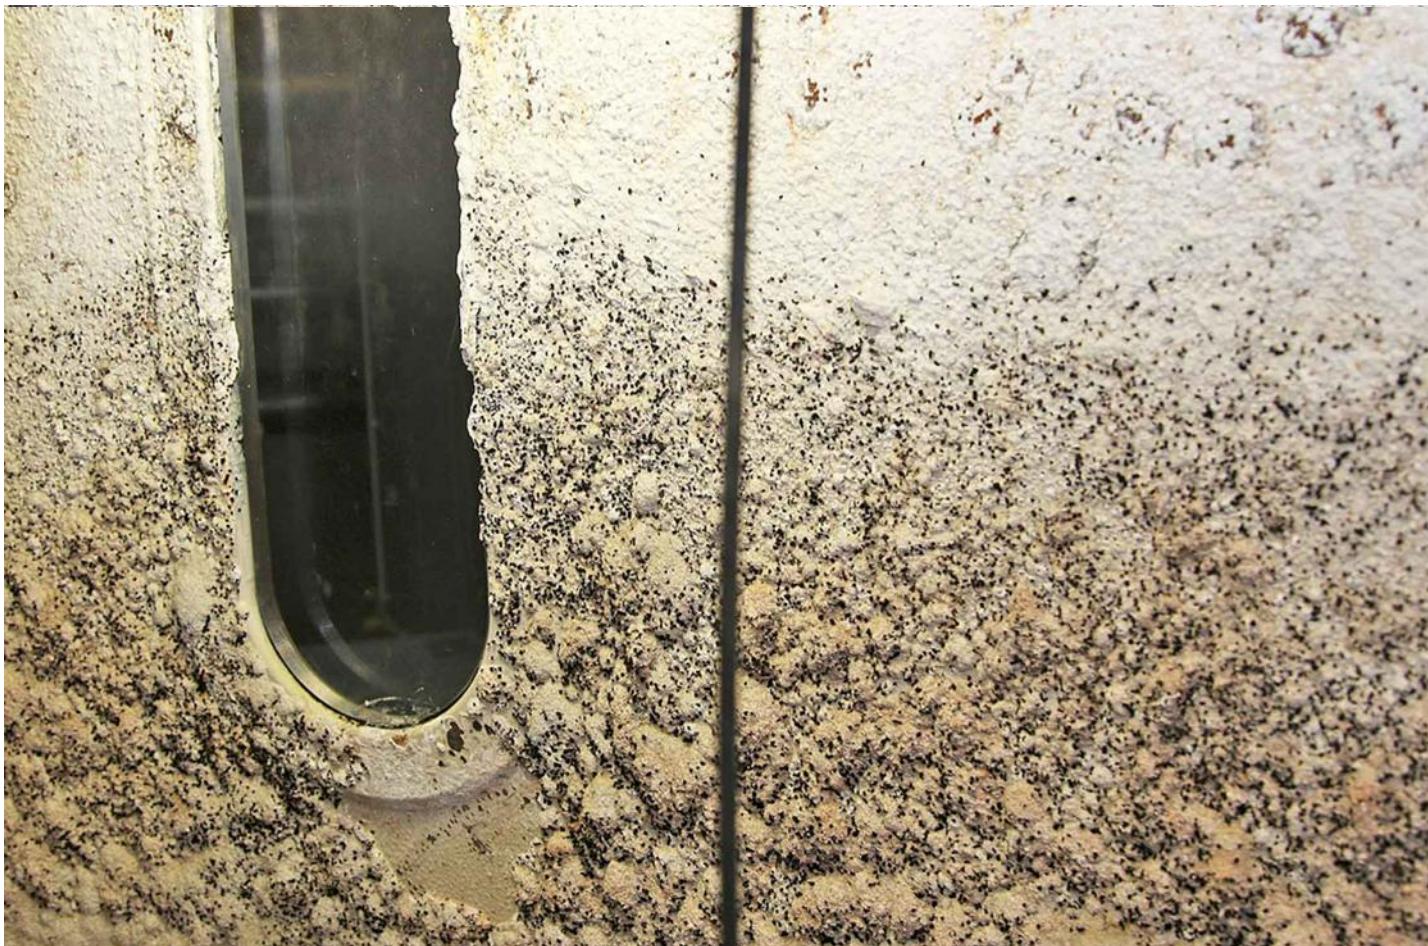
Ab August 2015 wurden in einem Schwimmbecken im Beckenwasser und Filtrat Legionellen festgestellt...

**Bei einer Einwaage von ca. 8 Gramm:
ca. 1.250 Legionellen/Gramm Ablagerung.**

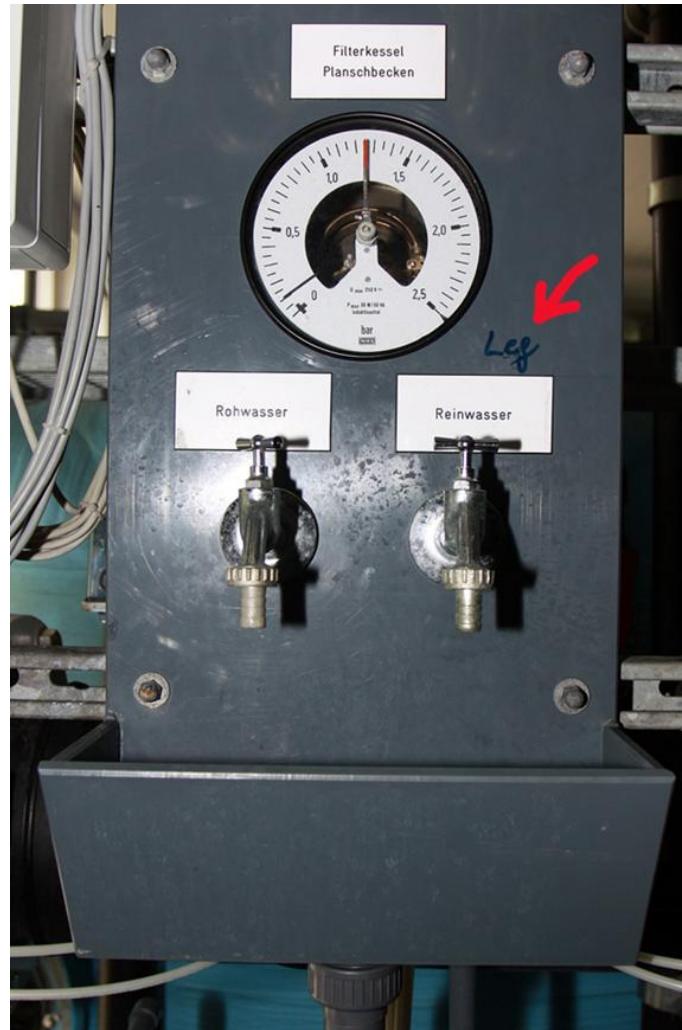
Druckmanometer mit Entnahmehähnen

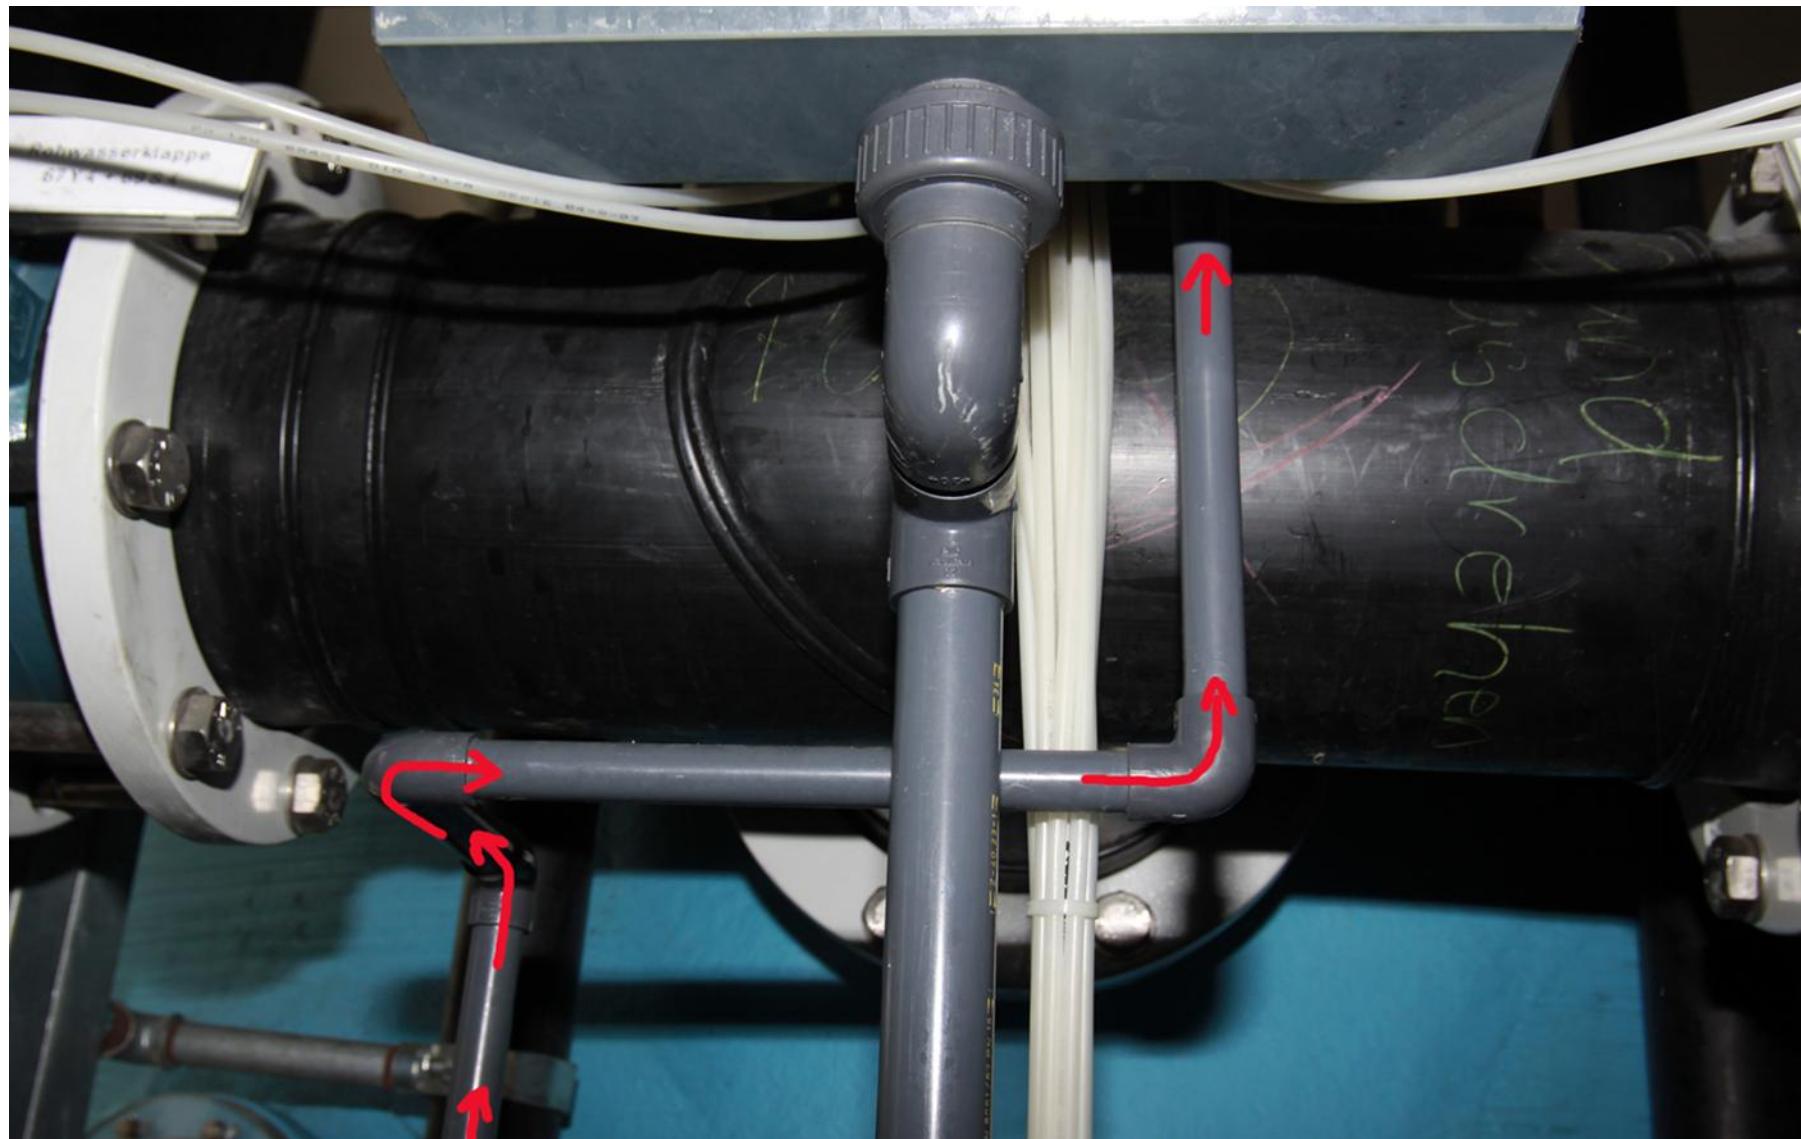
Filtratleitung

Stagnation - Biofilmbildung
