Aufwendungen und Fallstricke bei Geruchsquellenortungen

Darlegungen von Untersuchungsmethoden in der Geruchsanalytik anhand eines Fallbeispiels:
„süß-säuerlicher Geruch in einem Kontorhaus“

26. WaBoLu-Innenraumtage
Berlin, 20.-22. Mai 2019

Gebäuediagnostik Wesselmann
www.gebaeuediagnostik.net

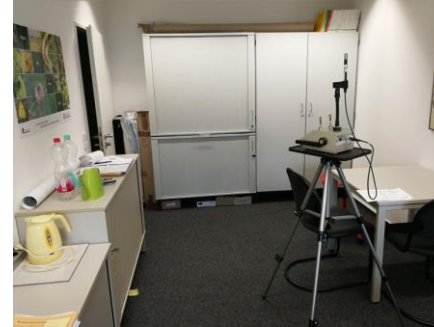
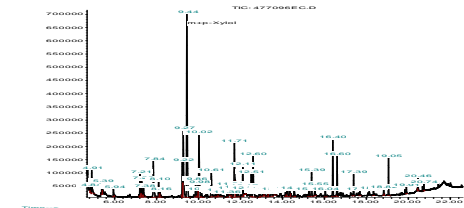
- TVOC – Wert (UBA): $277 \mu\text{g}/\text{m}^3$
- keine RW I Überschreitungen
- keine weiteren, nennenswerten Auffälligkeiten in der GC-MS-Auswertung, z.B. bei Isododecenen

Ergebnisse nach Stoffgruppen und Einzelbefunde	
Σ Aliphaten:	$15 \mu\text{g}/\text{m}^3$
Σ Aldehyde:	$41 \mu\text{g}/\text{m}^3$
Σ Alkohole:	$51 \mu\text{g}/\text{m}^3$
1-Propanol:	$4,7 \mu\text{g}/\text{m}^3$
2-Propanol:	$21 \mu\text{g}/\text{m}^3$
Σ Carbonsäuren:	$71 \mu\text{g}/\text{m}^3$

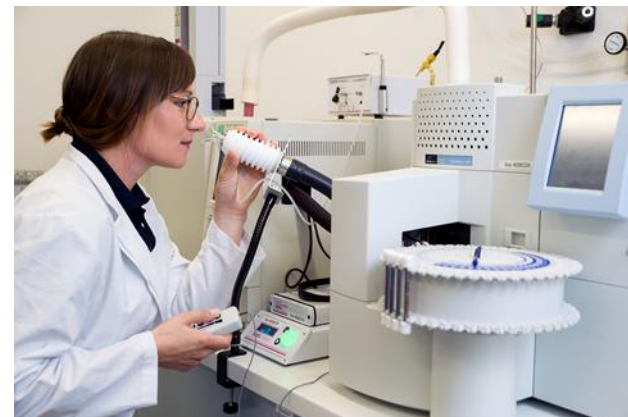
Retentionszeit	Intensität [1...4]	Geruchsbeschreibung	Identifizierte Substanzen
23,94-25,62	1-2	säuerlich-süßlich	Organische Säuren (z.B. Hexansäure), Alkohole (z.B. 2-Hexyl-Decanol), Aldehyde (z.B. Benzaldehyd)
25,68-25,79	3	fruchtig-säuerlich	keine Identifizierung möglich
27,57-27,67	2	säuerlich	Acetophenon
27,90 -28,06	1-2	dumpf	Dodecenisomere
28,12-29,65	1-3	dumpf-säuerlich	Dodencenisomere, organische Säuren (z.B. Oc-tansäure)
30,35-30,38	1	säuerlich	1-Dodecanol, Decanal
31,04-31,26	1	cremeartig	organische Säuren
32,23-32,59	2	säuerlich-fruchtig-süßlich	Alkohole, Ester
33,46-33,52	1	dumpf	Alkohol/Dodecenisomer
34,06-34,11	1	cremeartig	organische Säure/Alkohol
35,14-35,95	1	säuerlich	Phenolverbindungen/Ketone

....Ursache doch die Auslegeware !
