# Praxisbeispiele von Geruchsfällen in Innenräumen

WaBoLu - Mai 2019

1. PAK auf dem Dach
2. Schwimmbadgeruch im Hotel
3. VOC und Glykolbelastungen in einer Schule
4. Abwassergerüche im großen Bürogebäude
5. Chloranisole - nicht nur im Fertighaus

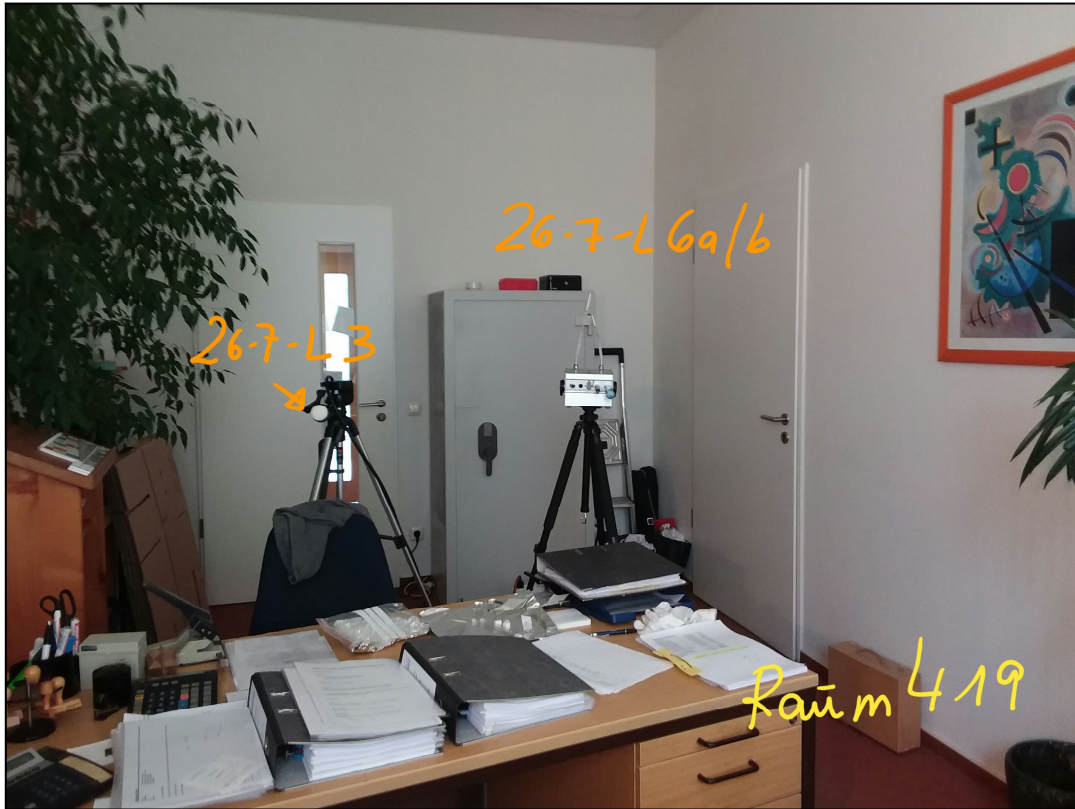
Der Fußbodenaufbau selbst bestand aus einem Trockenestrich mit einer Hohlraumschicht, und unter dieser Schicht befanden sich die alten Dachabdichtungsbahnen. Daraus leitete sich die Frage ab, was haben wir für PAK-Konzentrationen in den Innenräumen.

Als Lösung des Geruchsproblems hatte man sich in diesem Fall darauf verständigt, dass Fußboden und die Wände mit dampfdiffusionsdichten Folien ausgestattet wurden. Man wollte nicht tiefer in die Bausubstanz eingreifen.

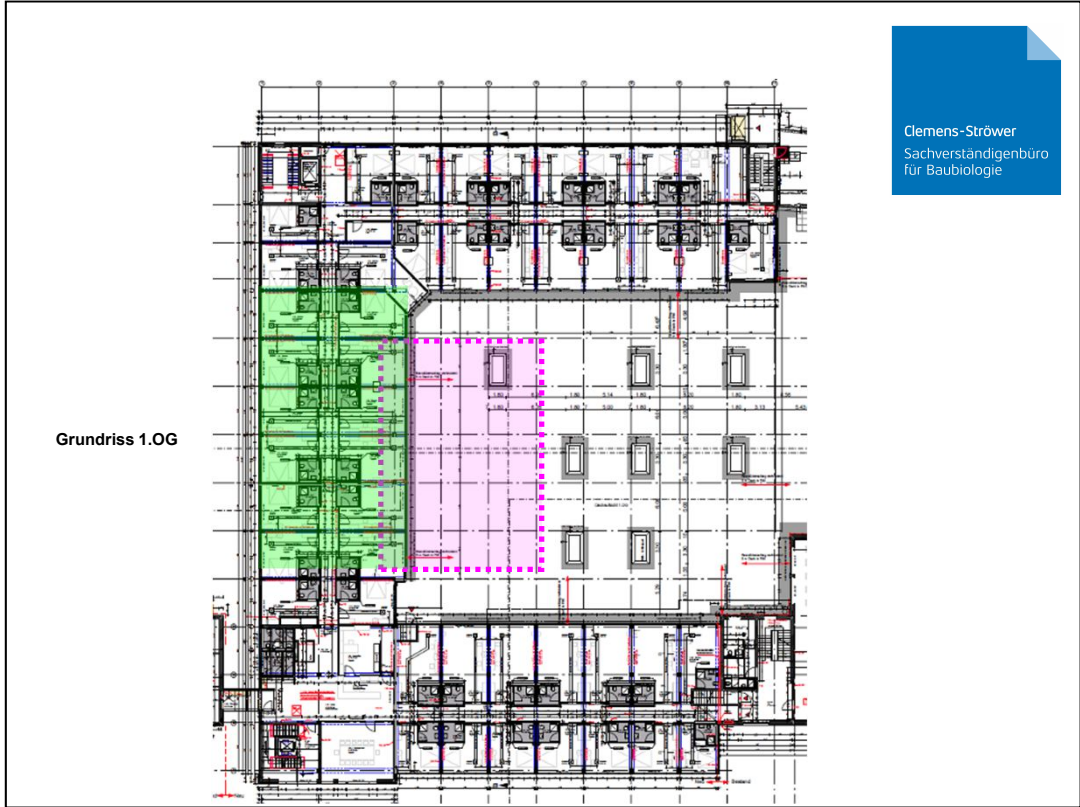
Das ist ein Grundrissplan des 1.OG. Lila unterlegt die Fläche des Schwimmbades im EG, grün unterlegt die Hotelzimmer im 1.OG, in denen die Schwimmbadgerüche auftreten.

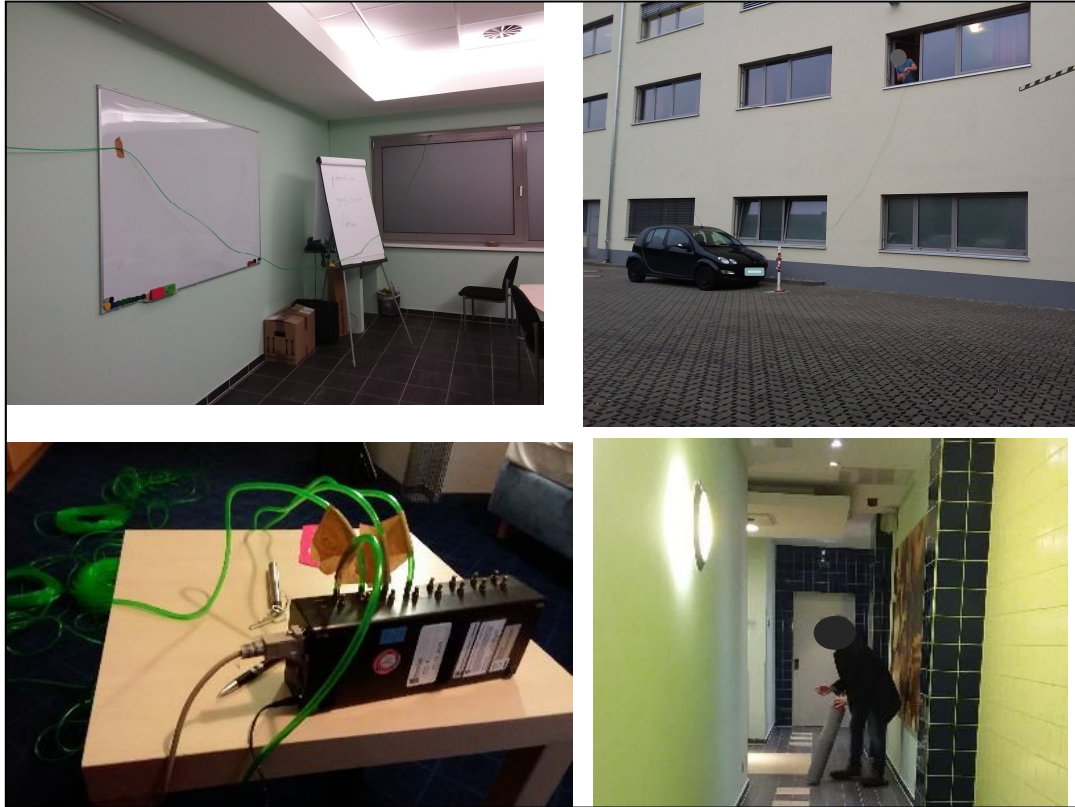
Mein Verdacht war, dass bei der Umstellung der Regeltechnik die Lüftungsanlage so eingeregelt wurde, dass im Schwimmbadbereich ein Überdruck entsteht, wodurch die Luft aus dem Schwimmbad durch Undichtigkeiten im Gebäude in die Hotelzimmer einströmen kann.

Um diese These zu prüfen, haben wir in dem Gebäude Differenzdruckmessungen im Schwimmbad, in den Hotelzimmern und in der Außenluft durchgeführt. Dazu haben wir jede Menge Druckschläuche im Gebäude und draußen verlegt. Zusätzlich haben wir im Schwimmbad und Saunabereich ein Tracergas eingebracht.

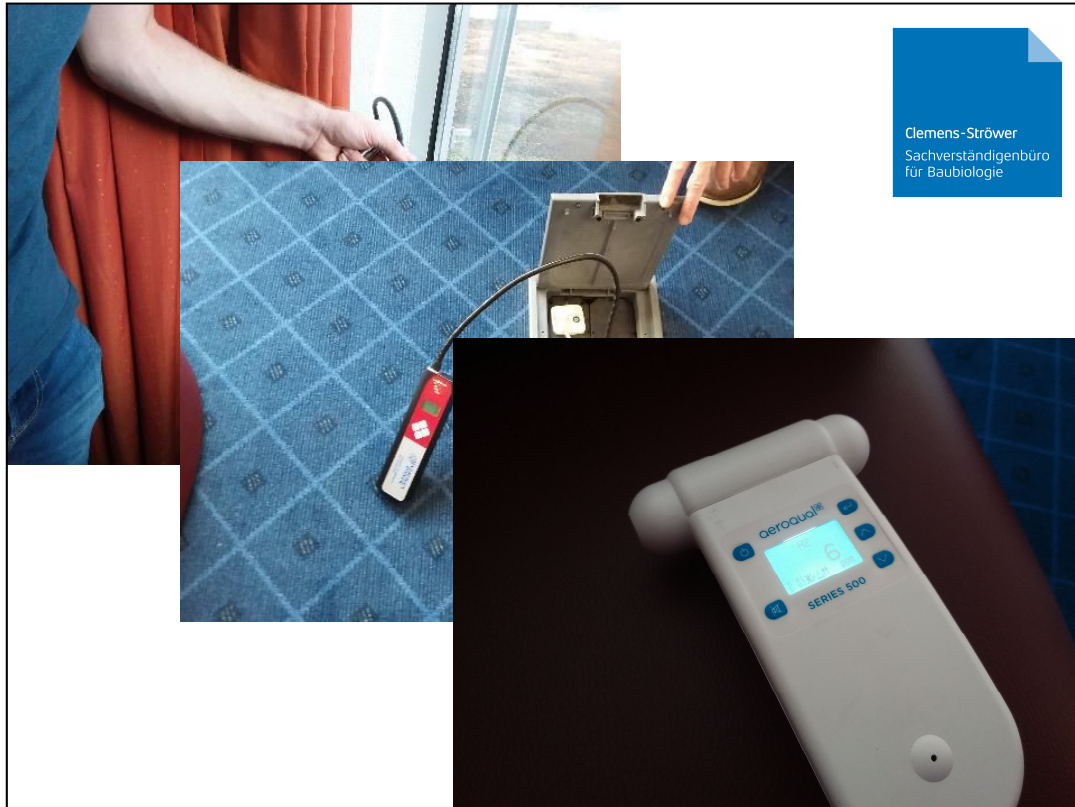
Nun ging es noch darum festzustellen, an welchen Stellen die Luft aus dem Schwimmbad in die Hotelzimmer gelangt. Dazu haben wir mit entsprechenden Geräten an diversen Stellen in den Hotelzimmern geprüft, wo die Luft aus dem Schwimmbad einströmen kann. Das waren die Fensterbänke, Bodentanks, Lichtschalter und Estrichrandfugen. Zusätzlich haben wir die Tracergaskonzentration in zwei Hotelzimmern über eine längere Zeitspanne aufgezeichnet. Die Ergebnisse zeige ich Ihnen auf der nächsten Abbildung.

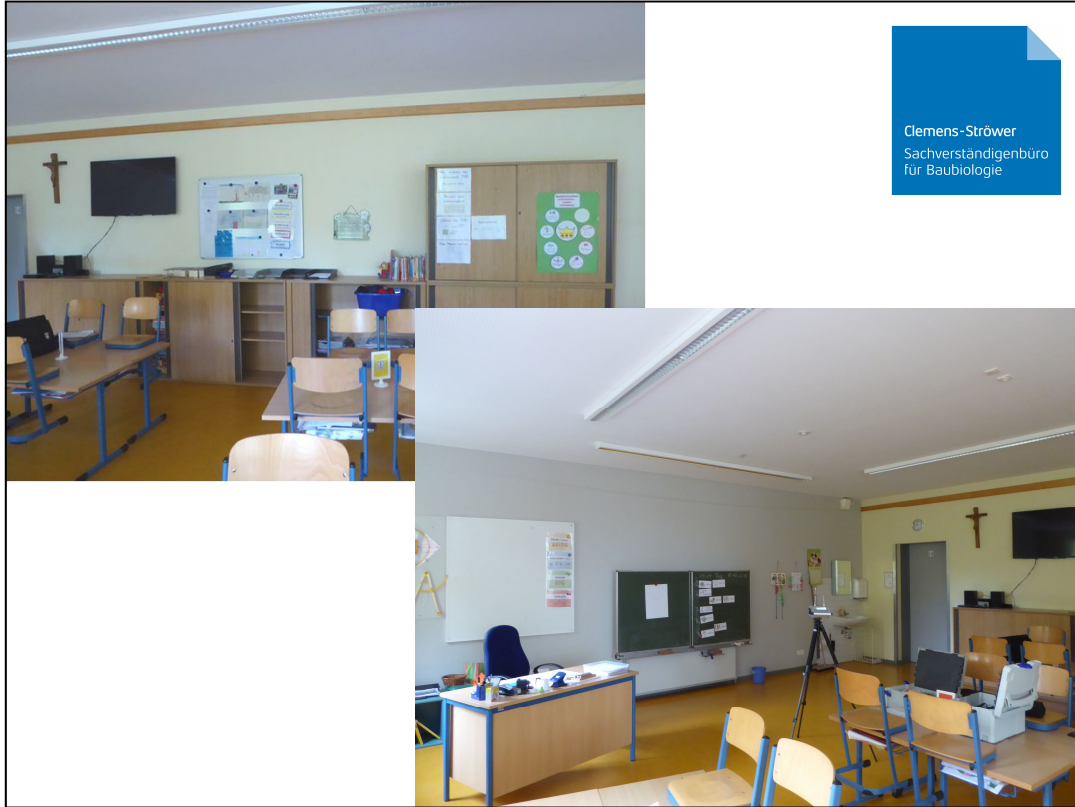
Hier sehen Sie einen Klassenraum während der Luftprobenahme. Die Räume waren ungelüftet und nebenan war - wie gesagt - die Grundreinigung durchgeführt worden.

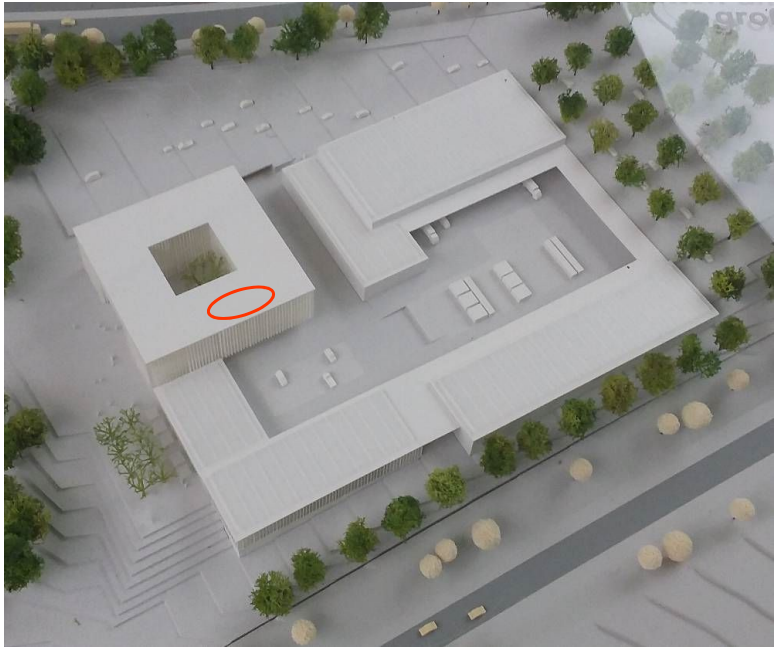
Hier ein Modell des Bauwerkes. Die Gerüche traten in dem rot gekennzeichneten Bereich auf.

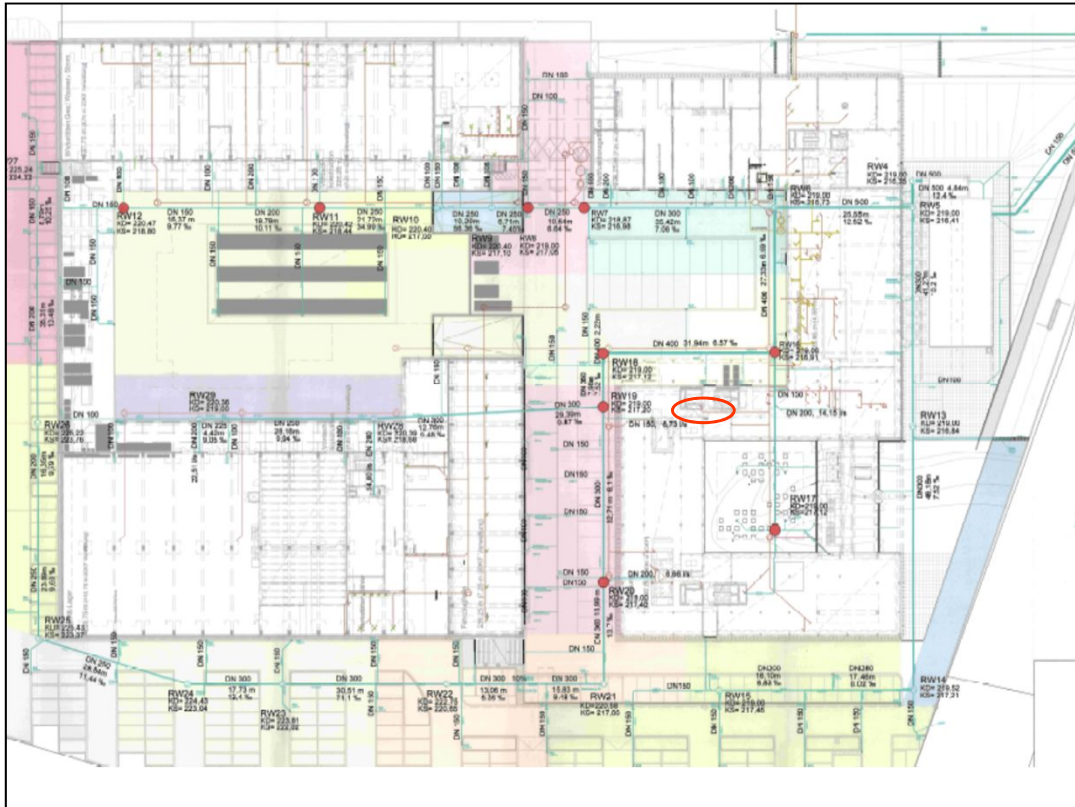
Wir haben uns die Pläne des Gebäudes angeschaut, und hier sehen Sie im rot gekennzeichneten Bereich den Flur, in dem der Geruch auftritt. In unmittelbarer Nähe befinden sich ein Fahrstuhl, ein Treppenhaus und ein Schacht.

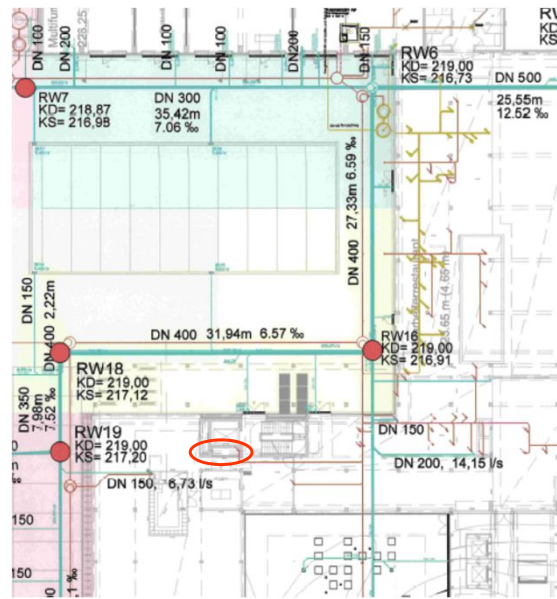
Bei genauerer Betrachtung des Abwasserplans war zu erkennen, dass zu dieser Stelle im Schacht ein Abwasserrohr geplant war, was dann wohl auch eingebaut wurde, dann aber nicht benötigt wurde. Man hatte vergessen, dieses Rohr so zu verschließen, dass keine Gerüche entweichen können.

Über den langen Schacht, in dem die Heizungsleitungen bis ins 5.OG verliefen, konnte sich der Abwasser- und Fettabscheidergeruch aufgrund des Kamineffektes bis ins 4 und 5. OG ausbreiten und dann an den Klappen fürs Löchwasser in die Flure ausbreiten.

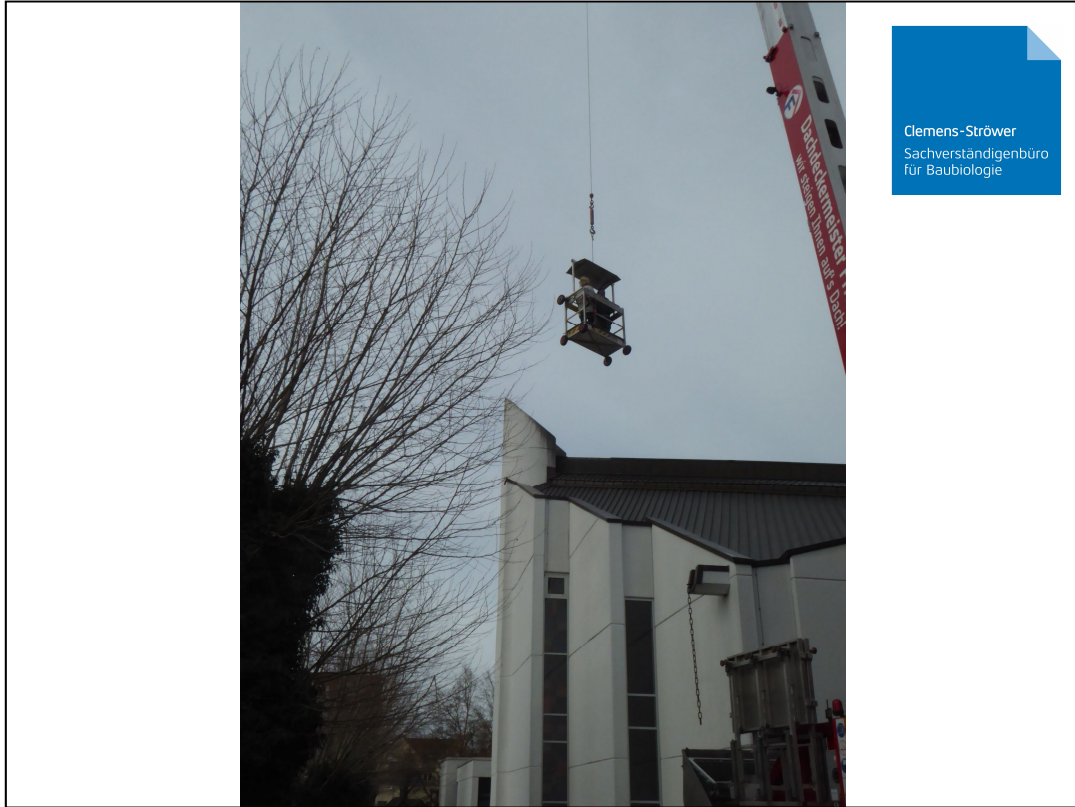
Wo würden Sie die Chloranisole vermuten? Ja richtig in der Dachkonstruktion. Man wollte das gar nicht glauben, das dort oben in dem Dach so viel passieren kann, dass es in der ganzen Kirche riecht.

Wir haben uns daraufhin das Dach näher angeschaut und wurden mit einem Kranwagen aufs Dach gefahren.

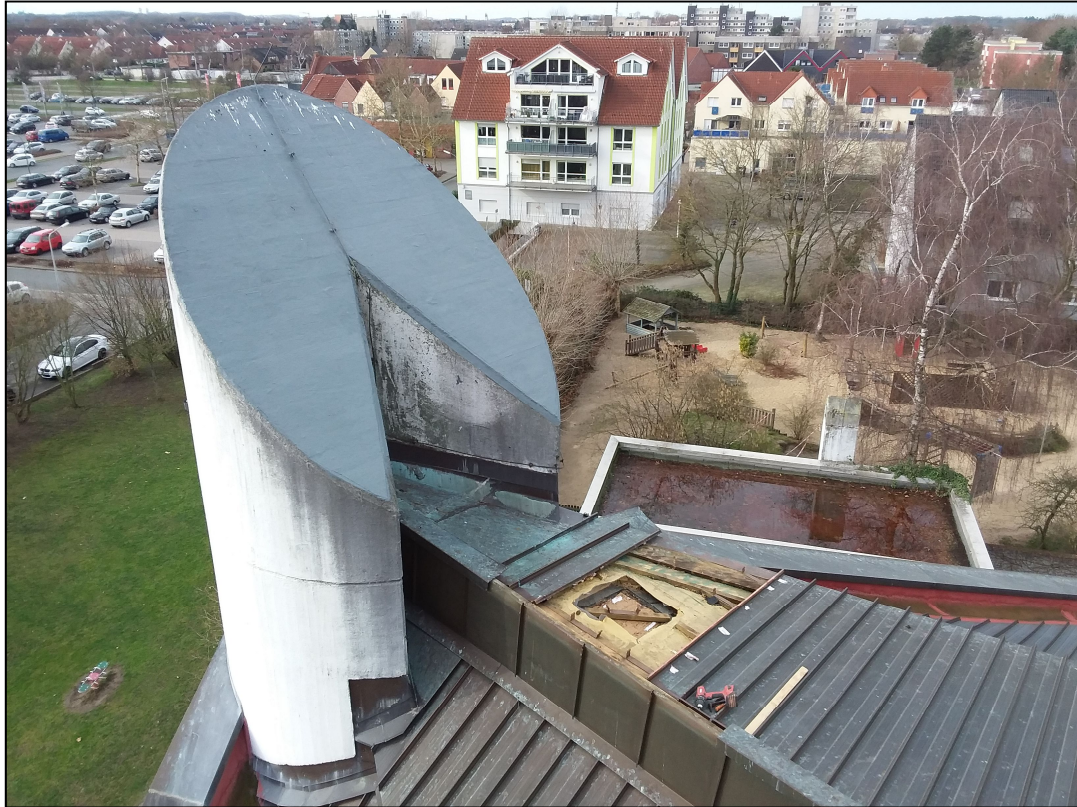
Dort oben an der Spitze hatte man bereits eine Dachöffnung vorbereitet.

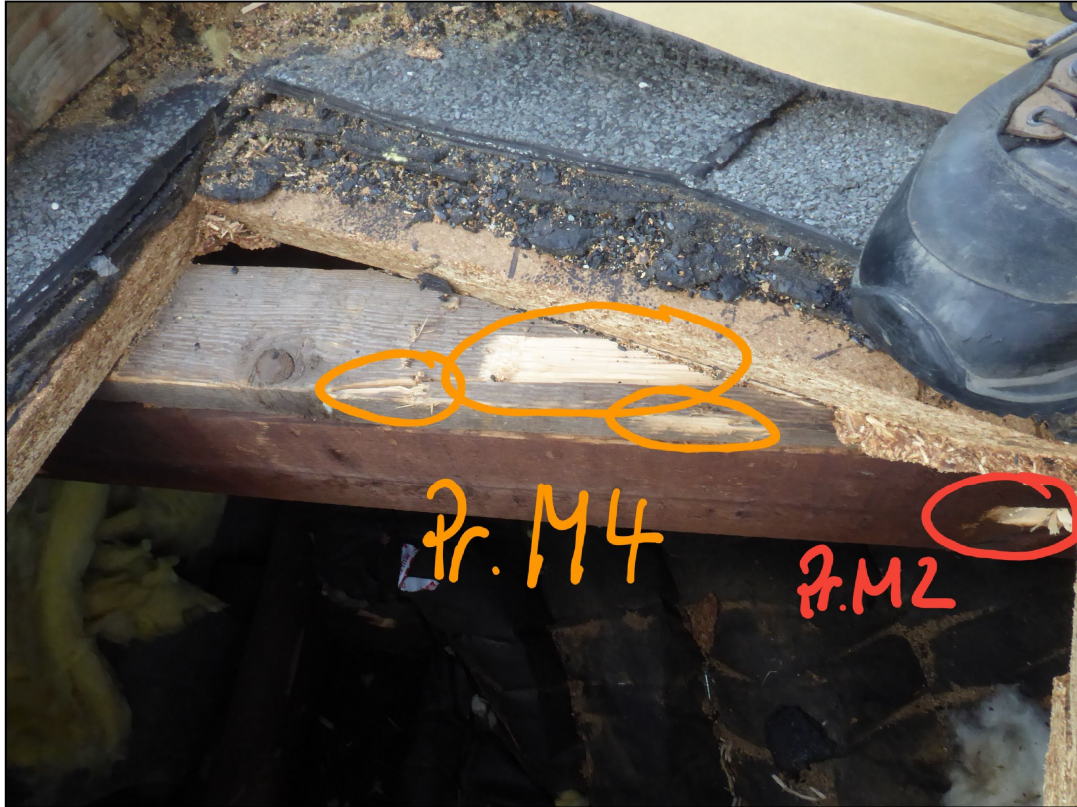
Auch die Dachlatten und die Spanplatte wurden beprobt.

Damit konnten wir belegen, dass Chlorphenole im Dach vorhanden waren, und damit in Verbindung mit dem Tauwasseranfall und Feuchteschäden im Dach die Grundsteine für die Entstehung der Chloranisole vorlagen.
